Zeitschrift: Wasser Energie Luft = Eau énergie air = Acqua energia aria
Herausgeber: Schweizerischer Wasserwirtschaftsverband
Band: 101 (2009)
Heft: 4

Artikel: Schäden an Stauanlagen und Flusskraftwerken infolge des Wenchuan-Bebens vom 12. Mai 2008 in China
Autor: Brenner, R. Peter / Wieland, Martin
DOI: <https://doi.org/10.5169/seals-941953>

Schäden an Stauanlagen und Flusskraftwerken infolge des Wenchuan-Bebens vom 12. Mai 2008 in China

R. Peter Brenner, Martin Wieland

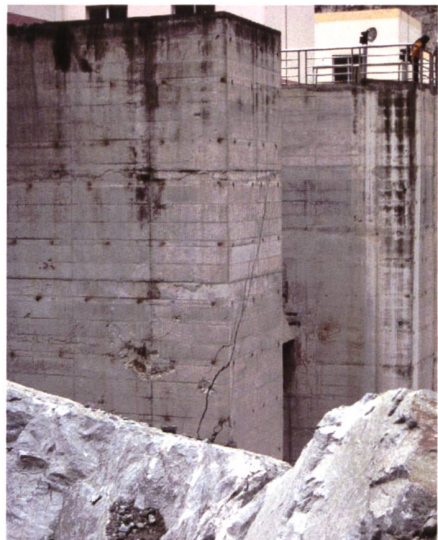
Bild 5. Futan: Schubbildung (vermutlich durch Steinschlag) an einem der Wehrpfeiler.

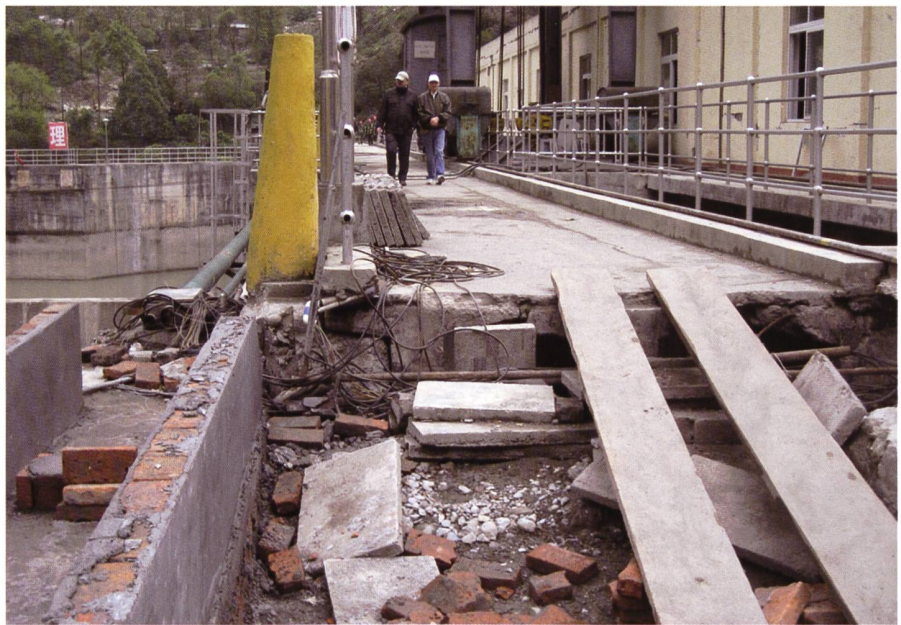
oft kleine differenzielle Vertikalverschiebungen (Bild 8). Zwischen dem Erddamm am rechten Widerlager und der Wehrbrücke ist ein Vertikalversatz von etwa 80 cm (Bild 9) beobachtbar. Auch Schaltanlage und Übertragungseinrichtungen erlitten Schäden.

Bild 9. Differenzielle Setzung zwischen Betondamm (hinten) und seitlichem Erddamm (vorn) wird mit Brettern überbrückt.

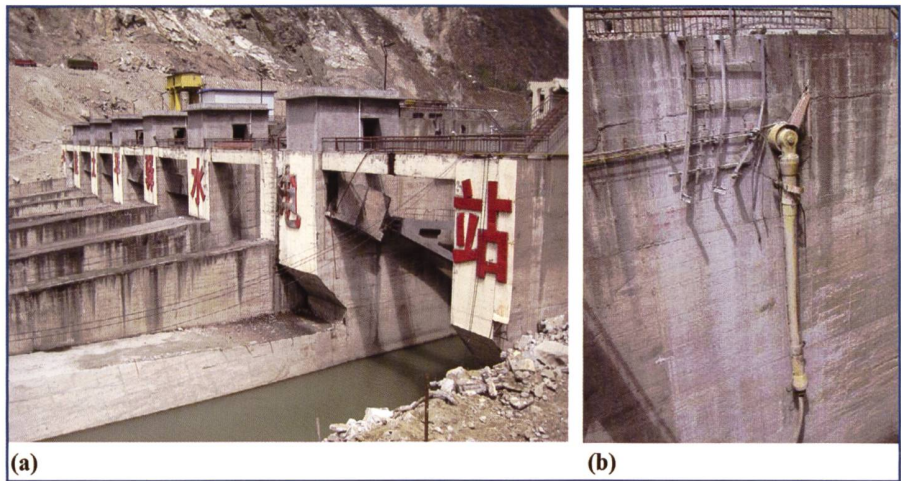
Das dritte Beispiel betrifft das Taipingyi-Flusskraftwerk (Bild 10a). Das Wehr ist 28 m hoch und mit Radialschützen ausgerüstet. Bei dieser Anlage wurden Schützen durch Felsbrocken blockiert. Dies führte zum Überströmen des Wehrs und zur Überflutung des Dieselaggregaterraumes. Eine der Schützen wurde weggerissen (Bild 10b). Im rechtsufrigen Teil der Anlage erfolgten bedeutende Setzungen in der aus Alluvionen bestehenden Fundation. Das Einlaufbauwerk wurde durch Steinschlag stark beschädigt.

genfälle nach dem Beben führten die Flüsse viel Wasser. Durch Felsstürze ausgelöste Impulswellen in den relativ kleinen Stauseen dieser Flusskraftwerke haben kaum zum Überströmen geführt. Das plötzliche Versagen der Schütze des Taipingyi-Wehres hat eine Flutwelle verursacht, die zu einem Überströmen der flussabwärts liegenden Anlagen geführt haben kann. Genauere Details über dieses Phänomen waren während des Besuchs nicht erhältlich.

Bild 10. Wehranlage Taipingyi: (a) Wehröffnung mit Steinschlagschäden, (b) Pfeilerwand beim rechten Widerlager, wo Schütze durch Steinschlag abgerissen und weggeschwemmt wurde.
