Zeitschrift: Wasser Energie Luft = Eau énergie air = Acqua energia aria
Herausgeber: Schweizerischer Wasserwirtschaftsverband
Band: 101 (2009)
Heft: 4

Schäden an Stauanlagen und Flusskraftwerken infolge des Wenchuan-Bebens vom 12. Mai 2008 in China

R. Peter Brenner, Martin Wieland

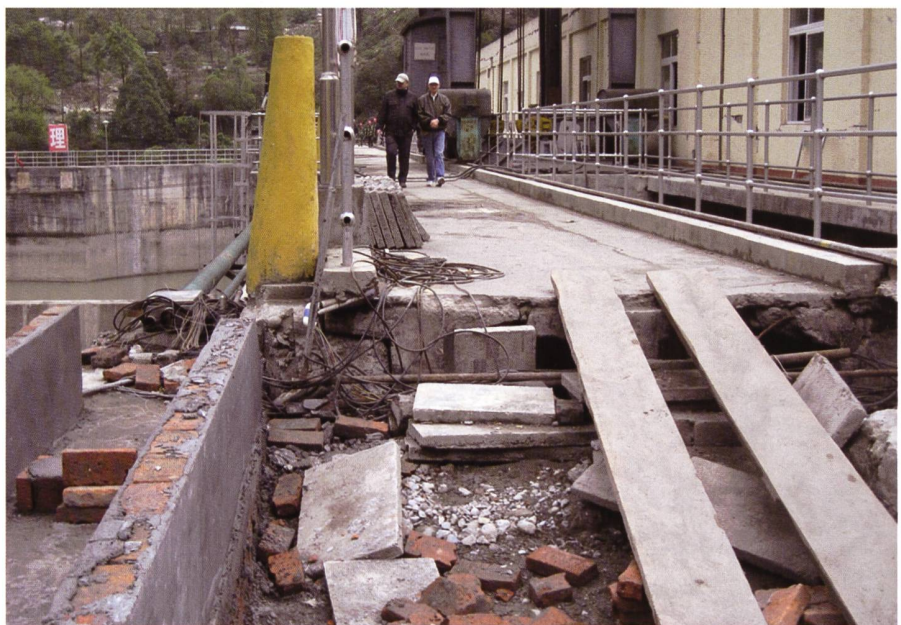
oft kleine differenzielle Vertikalverschiebungen (Bild 8). Zwischen dem Erddamm am rechten Widerlager und der Wehrbrücke ist ein Vertikalversatz von etwa 80 cm (Bild 9) beobachtbar. Auch Schaltanlage und Übertragungseinrichtungen erlitten Schäden.

Bild 9. Differenzielle Setzung zwischen Betondamm (hinten) und seitlichem Erddamm (vorn) wird mit Brettern überbrückt.
