Artikel: St.-Mauritius-Kapelle Schötz : Restaurierung 1989-1991
Autor: Würsch, Paul
DOI: <https://doi.org/10.5169/seals-718724>

St.-Mauritius-Kapelle Schötz

Restaurierung 1989–1991

Paul Würsch

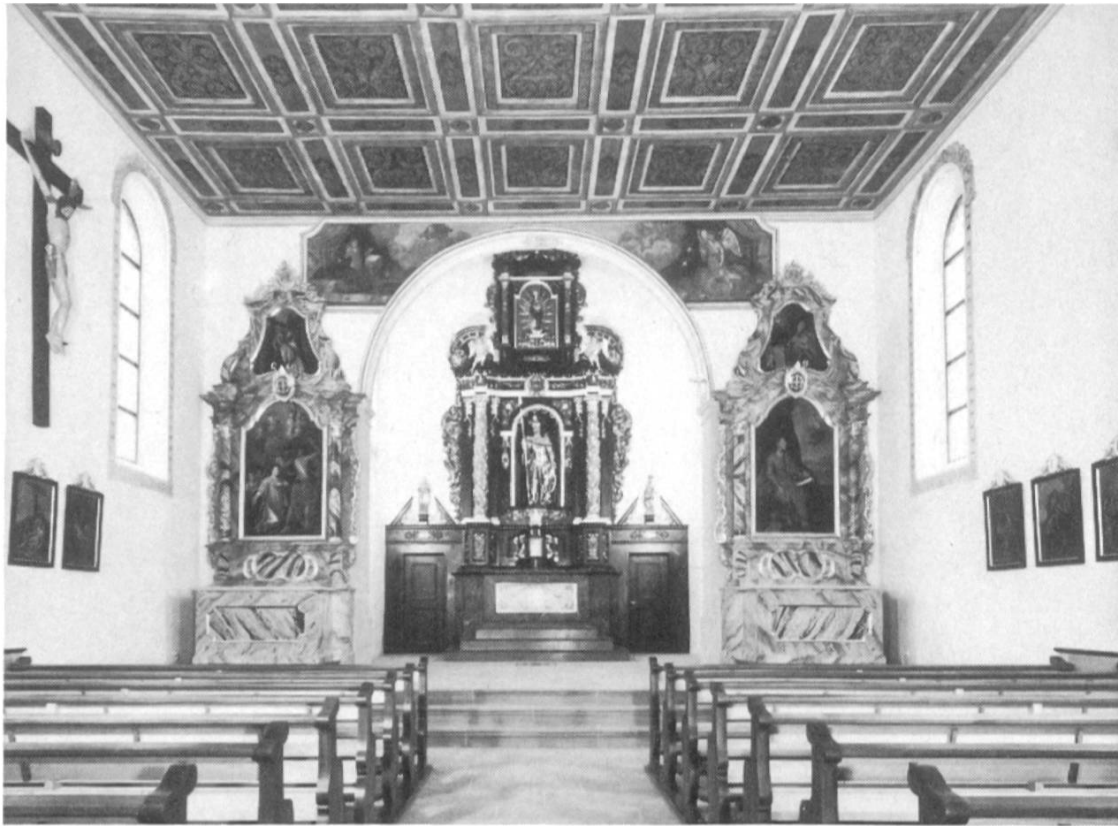
Innenansicht 1991.
