**Artikel:** Bodenuntersuchungen in der Stadtkirche in Aarau

**Autor:** Fiechter, Ernst

# Bodenuntersuchungen in der Stadtkirche in Aarau

VON ERNST FIECHTER

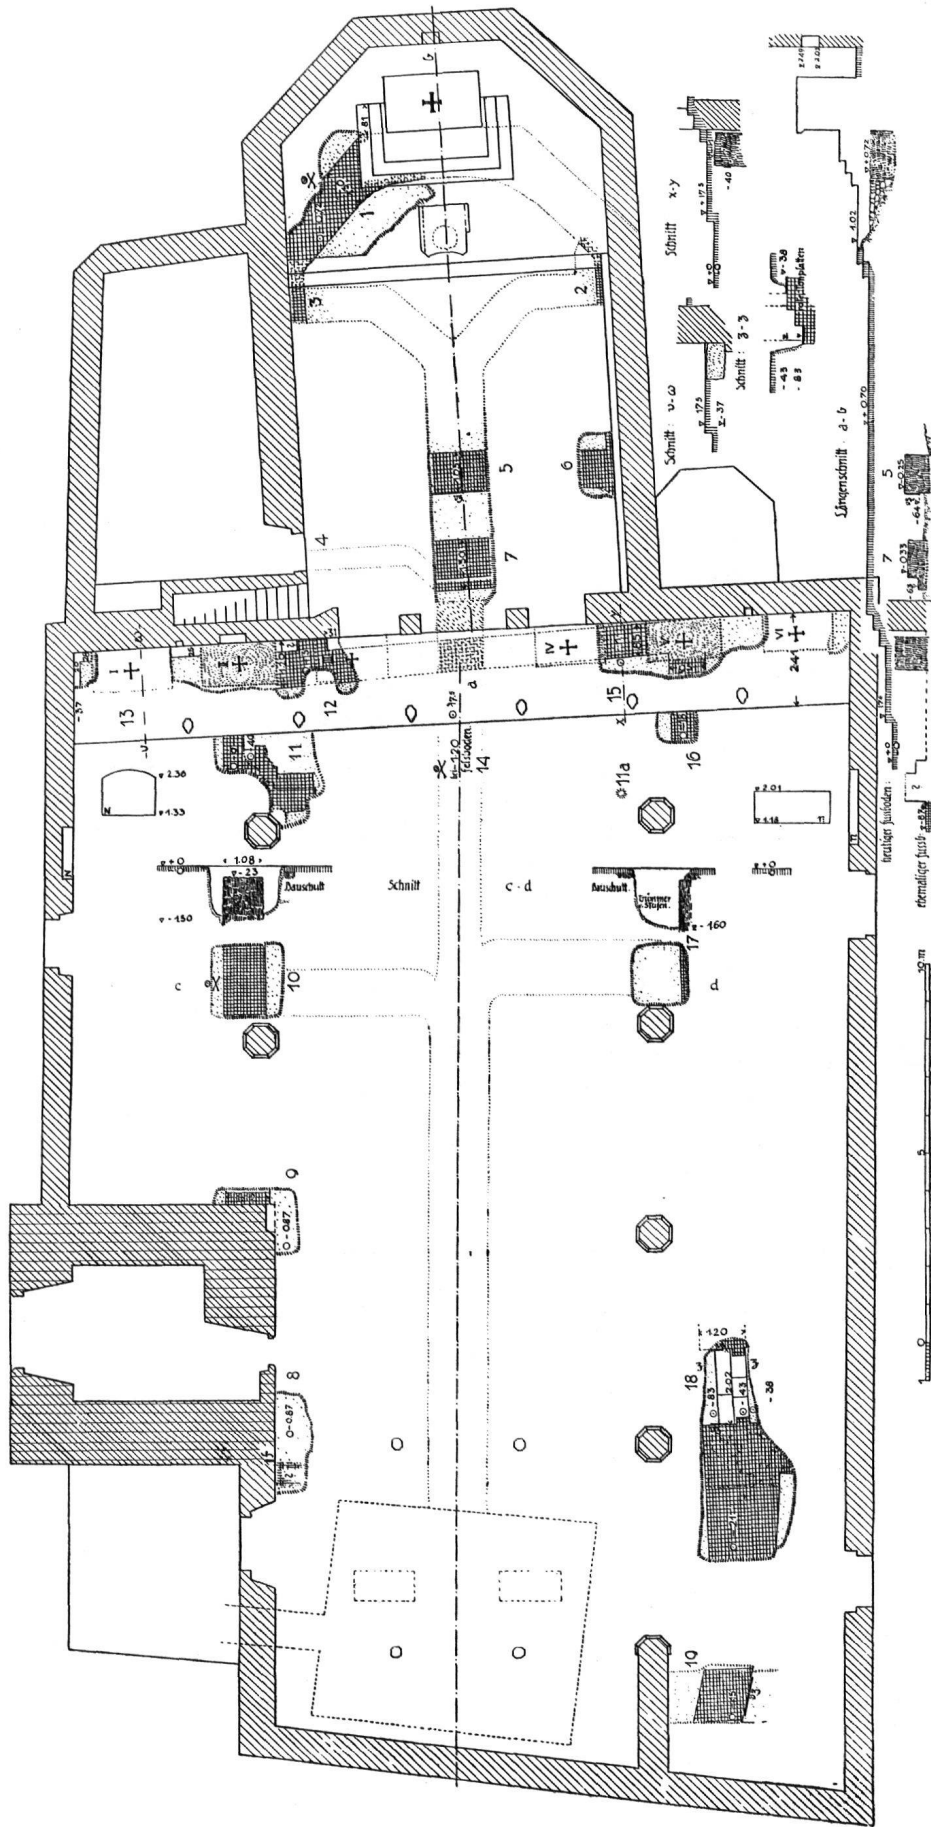
Plan I. Stadtkirche Aarau. Grundriss mit den Sondierungen.

Die Sondierungen galten der Frage nach Form und Größe der älteren Kirche und nach der Abfolge der Bauperioden des jetzigen Baues. Nicht untersucht wurde der Sakristeibau, weder auf seinen Mauerbestand noch auf seine Zugehörigkeit zu einer bestimmten Bauperiode. Wir beginnen im Chor (siehe Plan 1):

Nördlich des heutigen Hochaltars wurde die Polygonwand des älteren 3/8 Chors aufgedeckt (1). Es ist ein ca. 1,30 m breites Mauerstück aus kleinen Kalksteinbrocken in Mörtel, ohne sorgfältige Schichtung. Die Innenkante ist nicht gerade gefluchtet, sondern gegen die Raumachse hin ausgerundet, wie ein romanisches Chorfundament. Nach außen sind die Steine rechteckig behauen und 18—20 cm hoch. Die nordöstliche Außenecke des Polygons konnte unter der heutigen Altarstufe noch festgestellt werden. Es ist kein auf Sichtbarkeit berechnetes Mauerwerk. Außerhalb der Mauer fand sich der Rest einer Bestattung, der aber durch Zement so dick übermantelt war, daß auf eine Untersuchung verzichtet werden mußte. Der Anschluß der Polygonseite an die Chornordwand konnte unter den Stufen des Podestes noch ertastet werden (3). Die heutige nördliche Chorlängsmauer steht etwa 30—35 cm gegenüber dem nachgewiesenen Fundament zurück. Der Anschluß an die Südwand wurde ebenfalls gesucht (2).

Die Polygonseite bindet unscharf in das Längsfundament ein, das gegenüber dem hier noch vorhandenen Mauerstück, welches in der südlichen Chorwand heute noch vortritt, nochmals um ca. 12—15 cm vorspringt. Aus den Maßen dürfte sich ergeben, daß die Fundamentsohle der älteren Chormauern rund 1,30 m breit war. Bei einer Annahme von etwa 15—18 cm Rücksprung der Hochwände ergibt sich eine Lichtweite des älteren Chors von rund 8—8,10 m. Die heutige nördliche Chorwand ist neu. Sie zeigt keine Baufrage und besteht aus kleinen und größeren Kalk- und Backsteinen verschiedener Formate, ist also aus altem Baumaterial errichtet.

Unter der Schwelle der spätgotischen Sakristeitüre, des einzigen mittelalterlichen Architekturstückes, das im Chor noch erhalten ist, wurde der Heizkanal nur 50 cm tief ausgehoben; allein der Bestand war schon unkenntlich, als ich dazu kam. An der Südwand dagegen war es möglich, ca. 4 m hinter dem Triumphbogen zu graben, um die Fortsetzung des im Mittelgraben zum Vorschein kommenden Mauerstückes bei (5) zu suchen. Diese Mauer ist jetzt durch den neuen Heizkanal zerstört. Sie bestand aus Tuffbrocken und war nach der Westseite hin mit Weißkalkmörtel derb verputzt. Die Unterkante des Putzes bei ca. minus 0,64 m schien horizontal zu verlaufen; aber eine sichere Bodenspur war es nicht. Die Ostseite dieser Mauer war nicht auf Ansicht berechnet, hatte keinen Verputz und auch keinen Sockelvorsprung. Sie wurde bis zu einer Tiefe von rund minus 1 m festgestellt, ohne daß die Mauersohle erreicht worden ist. Bei (6) bindet sie in das Fundament der Südmauer des Chores ein. Das wurde an beiden Winkeln deutlich festgestellt. Verputz konnte im innern Winkel allerdings nicht beobachtet werden.

Ein weiterer Mauerrest bei (7) blieb ungeklärt. Wiederum aus kleinen Kalksteinbrocken, dick in Mörtel verpackt, bestehend und nur innerhalb des Grabenstückes beobachtet. Weder nach Süden noch nach Norden konnte untersucht werden, ob eine Fortsetzung besteht.

Es folgen nun die Ergebnisse der Sondierungen im Langhaus: Wir beginnen an der Nordseite. Bei (8) wurde gegraben, um den Anschluß der Westwand an den Turm zu finden. Das Mauerwerk ist jedoch vollkommen zerstört, so daß eine sichere Mauerflucht innerhalb des schmalen Versuchsgrabens überhaupt nicht festzustellen war. Zweifellos sind es Reste von Mauerwerk, nicht nur Bauschutt. Eine Stoßfuge *f*, etwa 0,50 cm unter dem Boden im Turmmauerwerk stimmt nicht mit der heutigen Außenflucht des Turmes überein. Der Befund spricht nicht gegen einen ehemaligen Anschluß einer Westwand an dieser Stelle, aber er genügt auch nicht, um ihn sicher zu beweisen. In dieser Grube fand sich bei ca. minus 0,87 m eine Sandschicht, die als

Rest des alten Kirchenfußbodens aufzufassen ist. Bei (9), an der vorderen Turmecke wurde die gleiche Schicht, dicht an den Turm anschließend, wieder gefunden. Die Turmmauer besteht nicht aus sichtbaren Hausteinquadern, sondern war verputzt. Der alte Wandputz reicht noch hinunter unter den Fußboden der heutigen Kirche. Der Turm ist also, was sich auch aus andern Zusammenhängen ergibt (siehe unten), älter als der heutige Bau. Einwandfrei konnte der Anschluß der großen Längsmauer nicht festgestellt werden. Die Grube war zu eng, der Befund zu unsicher. Es hatte aber den Anschein, als ob das Turmmauerwerk über und um die anstoßende Mauer herumgreift. Bei (10) wurde die Breite dieser Mauer mit etwa 1,10 m gemessen. Ein Sockelvorsprung war nicht festzustellen. Die Grabung wurde bis rund 1,50 m hinuntergeführt. Die Sandschicht im Innern ließ sich nicht feststellen. Außerhalb fanden sich Reste von menschlichen Bestattungen; also lag dort ursprünglich der Kirchhof. Die Mauer war Außenwand und stieg also ohne Fundamentvorsprung in gleicher Dicke auf. Die Arkadenpfeiler der heutigen Kirche stehen nur zum Teil auf diesem älteren Mauerzug, zum andern Teil sind sie durch große Steinklötze, die sich an die Mauer anlehnen, unterstützt. Im Schutt fanden sich drei Hohlkehlgesimsstücke aus Backstein. Bei (11) wurde die Außenflucht dieser Mauer nochmals festgestellt; dagegen zeigte sich die Innenflucht ausgebrochen. Bei minus 0,40 m liegt auf dem Mauerzug ein roter Plattenbodenrest (war es eine Nische?), die Mauer hat dort nur noch ca. 0,55 m Dicke. Alle Kanten sind abgerissen. Noch unklarer ist der abgetreppte Baurest, der senkrecht zur Längswand in den Innenraum hineinragt. Er hat keine Ansichtsflächen. Ist es vielleicht der Unterbau für einen erhöhten Platz vor dem Triumphbogen? Eine Sonde mit dem Locheisen, das durch den Zementestrich hindurchgeschlagen wurde, ergab an der entsprechend gegenüberliegenden Stelle bei (11a), daß auch dort bei ca. minus 0,30 m festes Mauerwerk vorhanden ist. Vermutlich ging also das Quersfundament durch die ganze Breite des Raumes hindurch. In der Mittelachse konnte es nicht festgestellt werden, weil dort durch die frühere Heizanlage der ganze Befund zerstört worden war. Die Aufdeckung des Fußbodens bei (12) sollte zunächst nur die Unterlage eines hier vermuteten Altars zeigen, aber sie ergab neben dem Altarfundament als höchst wichtige Feststellung die darunterliegende Ostwand des älteren Langhauses. Diese verläuft nicht genau parallel mit der heutigen Ostwand. Die Ecke, die vor dem Altarfundament liegen muß, wurde nicht freigelegt, wohl aber der Anschluß an die alte Chorwand noch festgestellt. Doch war eine Ausgrabung nicht möglich und die Breite der anstoßenden Chorwand nicht sicher zu ermitteln. Nördlich des Altarfundamentes II (ca. 1,05 × 1,95 m) findet sich die Ostmauer nicht mehr. Da steht das Bankett der heutigen Ostwand ca. 0,25 m vor. Weiterhin folgt der Rest des Altarfundamentes I. Beide bestehen aus Kalkbrocken und viel Ziegelmauerwerk in dickem Weißkalkmörtel. In der hinteren Ecke ist wieder der Bankettvorsprung der heutigen Kirchenmauer angeschnitten worden. Der Befund zeigt also deutlich, was schon durch die Grabung bei (10) festgestellt wurde, daß die Längsmauer der alten Kirche Außenmauer war und daß somit der *alte Bau einschiffig* gewesen ist. Bei (14), vor der Lettnermitte, wurden gleich zu Anfang ohne Wissen des Verfassers, „in einer Tiefe von minus 1,20 m vier Skelette ausgegraben. Das oberste lag in Richtung O.S.O.; darunter zwei nahe nebeneinander in Richtung der Kirchenachse, mit Kopf im Westen, darunter noch ein weiteres. Die Überdeckung war sandig, aber mit Bauschutt vermischt. Der Felsboden wurde bei minus 1,20 m erreicht“ (Notiz von E. Waßmer).

Bei (15) wurde die Ostwand der alten Kirche nochmals festgestellt. Ihr schräger Verlauf ist durch den Befund gesichert. Sie steht hier mit der äußersten Ecke dicht vor der Triumphbogenwand von 1471. Wiederum liegt auf dem Mauerzug das Fundament eines spätgotischen Altars V (ca. 1 × 1,80 m). Die Mauerecke wird überdeckt von diesem Fundament, das ca. 0,15 m dick ist.

Die Breite der Südmauer mißt hier nur 0,95 m. Bei (16) wurde die Innenflucht der alten Süd- wand angeschnitten. Beim Ausheben des Heizschachtes bei (17) wurde diese Flucht nochmals festgestellt. In dieser Baugrube fand man zwei Stücke von Wendeltreppenstufen aus Muschelkalk. Die Unterkante der Mauersohle war bei minus 1,60 m noch nicht erreicht. Putzreste wurden nicht festgestellt, auch die alte Fußbodenschicht nicht. Bei (18), wo leider erst unmittelbar vor den letzten Planierungsarbeiten auf besonderen Wunsch des Verfassers noch ein Probeloch geöffnet wurde, ergab sich die Innenflucht der Südmauer und innerhalb derselben die Schwelle einer Türe. In der Leibung beiderseits war noch Wandputz erhalten. Rotes Fliesenpflaster bildete den Innen- fußboden. Während die Dicke der Mauer bei (15) nur 0,95 m mißt, beträgt sie hier min- destens 1,20 m und weiterhin gegen 2 m. Vermutlich muß also hier ein Anbau gewesen sein. Der harte Zementestrich, den weiterhin aufzubrechen keine Möglichkeit bestand, hat es nicht erlaubt, dem Geheimnis der Südwand an dieser Stelle nachzuforschen. Bei (19), wo für einen Frischluft- kanal nochmals gegraben wurde, erschien ein mächtiges Mauerstück, das nach außen Verputz trug. Wie es mit der Südwand zusammenhing, ist nicht sicher.

Die Sondierungen im Langhaus haben eindeutig ergeben, daß die ältere Kirche ein einschif- figer Raum war; die Schiffbreite mißt am Ostende ca. 10,85 m, am Westende (bei (18)) ca. 11,25 m. Sie war also größer als heute, wo das Mittelschiff nur rund 9,60 m breit ist. Die Länge der alten Kirche konnte nicht ganz sicher festgestellt werden, weil weder bei (8) noch bei (18) eine sichere Spur der Westwand gefunden wurde. Am meisten Wahrscheinlichkeit hat die Annahme, daß die ehemalige Westwand über der östlichen Stützwand der heutigen Heizkammer im Keller gelegen hat. Dieser Kellerraum muß gleichzeitig mit dem heutigen Bau entstanden sein. Er bildet die Substruktion für die nach Westen um ca. 6 m verlängerte Anlage der heutigen Kirche. Die östliche Wand dieses Kellerraums ist Stützmauer für den höher anstehenden, natürlichen Boden. Zu der Annahme der Westwand an dieser Stelle stimmt die Lage der Baufuge *f* unter der Turmwestecke bei (8).

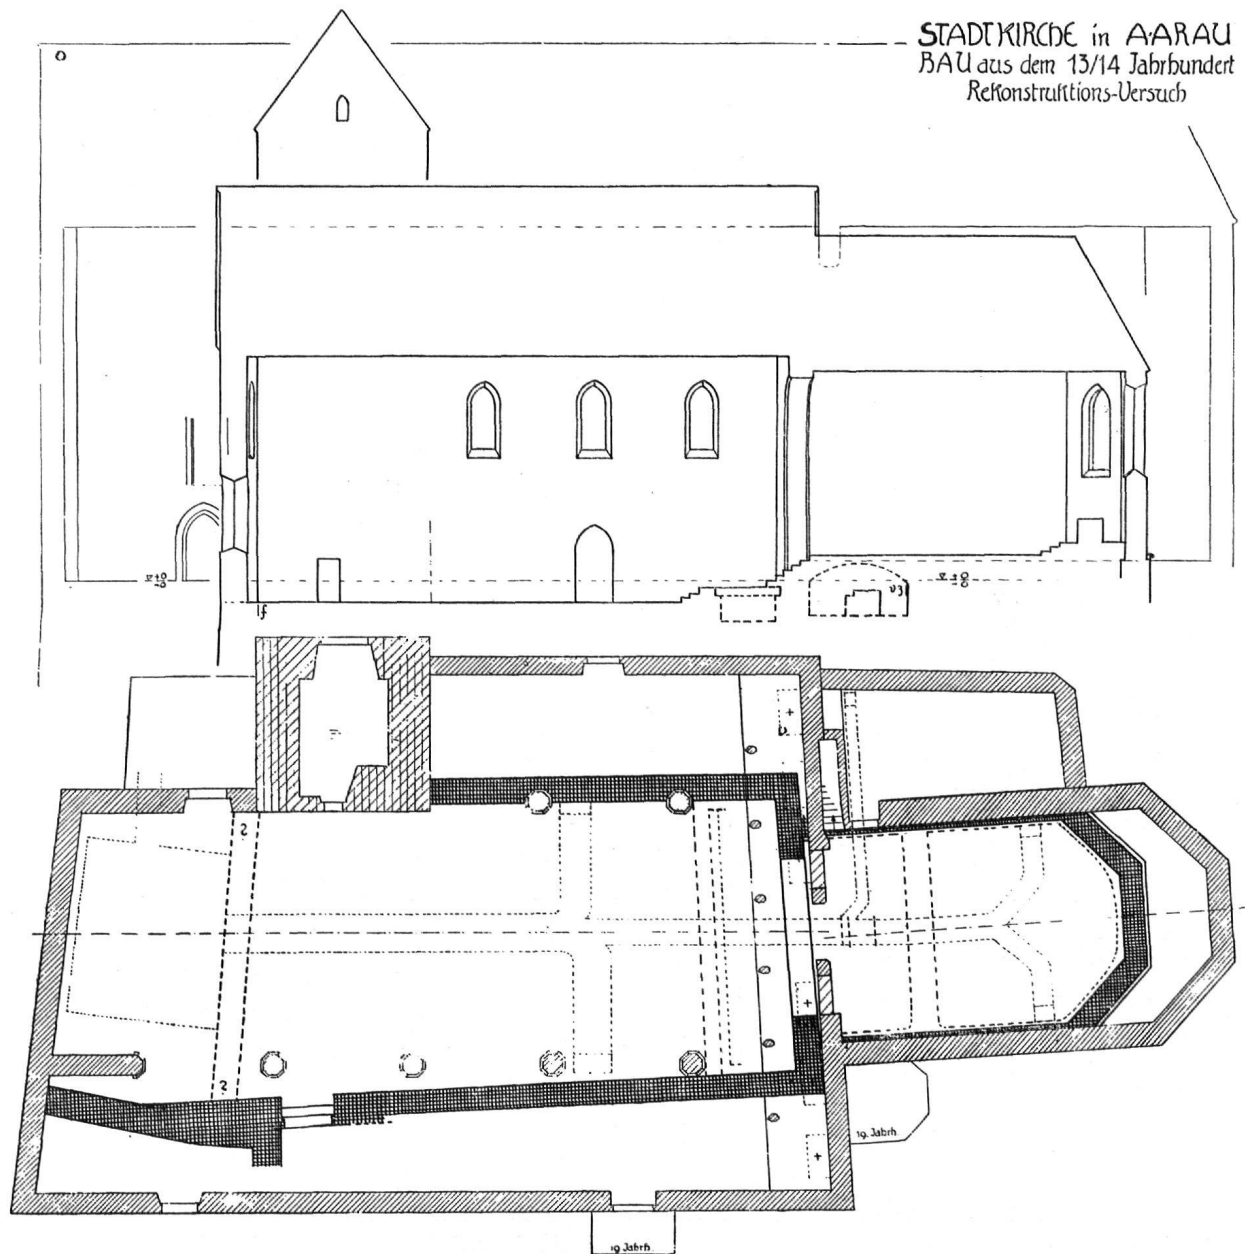
Plan 2. Rekonstruierter Grundriss und Längenschnitt der älteren Anlage.

Plan 2 gibt einen rekonstruierten Grundriß der älteren Anlage. Wenn die Annahme der Westwand richtig ist, so hat der Langraum ein Verhältnis von rund 1:2, was durchaus der Gepflogenheit einräumiger Anlagen entspricht. In dem dazu ergänzten Längenschnitt ist der hypothetische Aufriß lediglich zur Verdeutlichung des angenommenen Raumes eingezeichnet. Und zum Vergleich dazu sind noch die Höhen des heutigen Raumes angegeben. In diese Zeichnung ist auch ein Fenster der Nordwand eingetragen, das wahrscheinlich erst 1890 beim Emporenbau beseitigt wurde, dessen Spuren aber bei der jetzigen Renovation sichtbar waren.

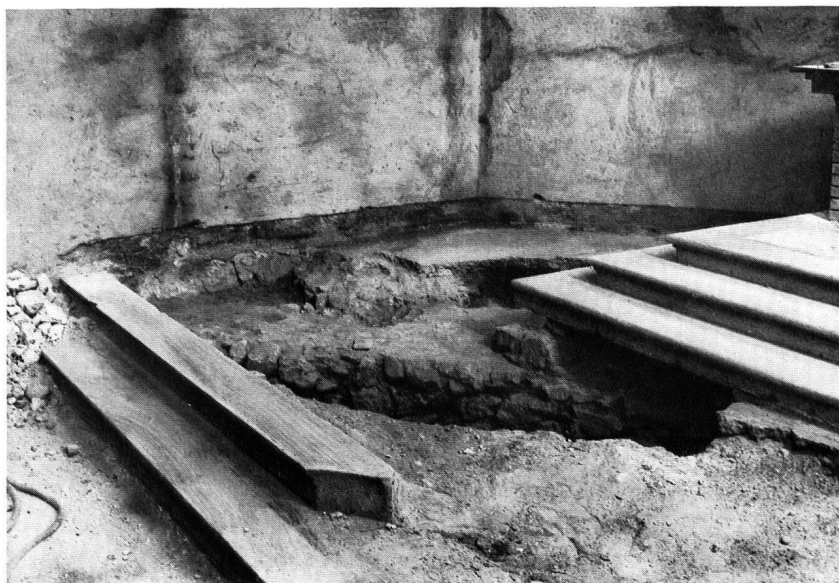
Abb. 1

Abb. 1. Ausgrabungen im Chor — Abb. 2. Mittelschiff Ostwand mit Lettner  
und Chor nach der Renovation 1939

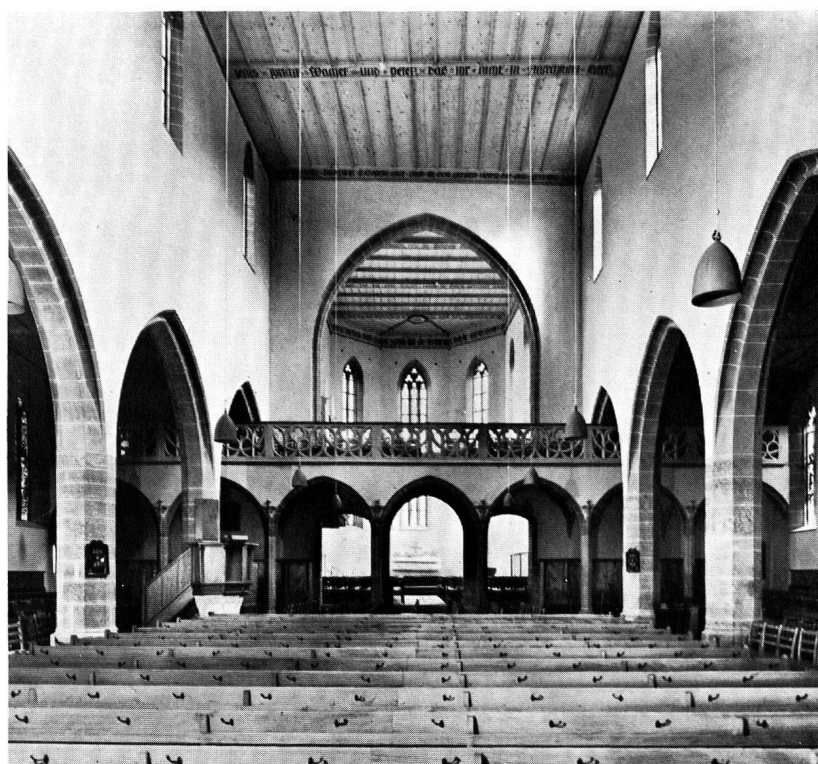
Abb. 2

<sup>3)</sup> Der heutige Lettner ist im Aufbau noch ursprünglich, aber die Stirnseite wurde für die Herrichtung der barocken Dekorationen beschädigt und im 19. Jahrhundert gleichmäßig abgespitzt und dann verputzt. Die Maßwerkbalustrade hatte durch die Aufstellung des Rückpositivs der Orgel gelitten und war nach Beseitigung der Orgel 1890 mit Gips und unpassenden Maßwerkstücken ergänzt worden. Jetzt ist sie ganz neu in Anlehnung an ein Brüstungsfragment in der alten St. Anna-Kapelle in Baden vom Verfasser entworfen worden.
