**Artikel:** Untersuchungen in der St. Mangenkirche in St. Gallen

**Autor:** Fiechter-Zollikofer, Ernst

# Untersuchungen in der St. Mangenkirche in St. Gallen

I. BODENUNTERSUCHUNGEN INNERHALB DER HEUTIGEN KIRCHE  
(Tafel 21 und 22, Abb. 1-3<sup>1)</sup>)

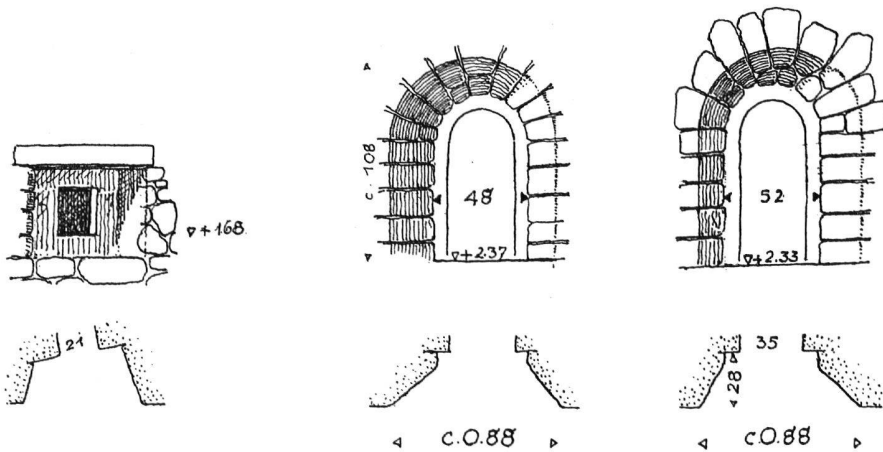
Abb. 8. Reklusenfenster im Südquerschiff der St. Magnus-Kirche

Abb. 9 und 10. Vermauerte romanische Fenster in der Giebelwand des südlichen Querschiffs der St. Magnus-Kirche

Nahe der Ecke fand sich ein kleines quadratisches Guckloch in tiefer Laibung (Tafel 23 d und Abb. 8), das einen Durchblick zum Hochaltar ermöglichte für den Bewohner einer in der Südwestecke der Kirche außen angebauten Klausen. Es ist ein Gegenstück zu dem sogenannten Wiborada-Fensterchen in der Nordwand des Chores. Auf Tafel 23 d ist der Charakter der Bruchsteinmauer sehr gut zu sehen. Es ist weder die spätantike oder die karolingische Bauweise, noch die in die hochromanische Periode hineinführende mittelalterliche.

Überraschungen brachte die Giebelwand des Südquerschiffs. Hier fanden sich zwei kleine Bogenfenster. Sie hatten beidseitige Schielung, die aus Tuff-Bruchstein gebildet ist und verputzt war. Doch ist es schwer zu sagen, ob und wie der Verputz getönt war (Tafel 23 e, Tafel 24 c und Abb. 9 und 10). Der Südausgang ist durch den Stichbogen in Backstein kenntlich als spätere Zutat oder mindestens als Bauveränderung. Ebenso ist es mit dem großen Fenster darüber, das dem Fenster in der Südwand verwandt ist.

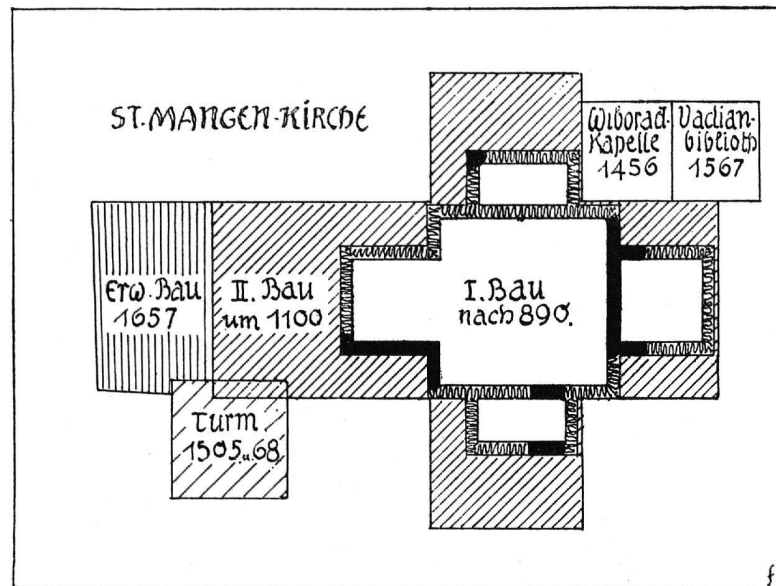
Abb. 20. St. Magnus, Plan der Bauperioden

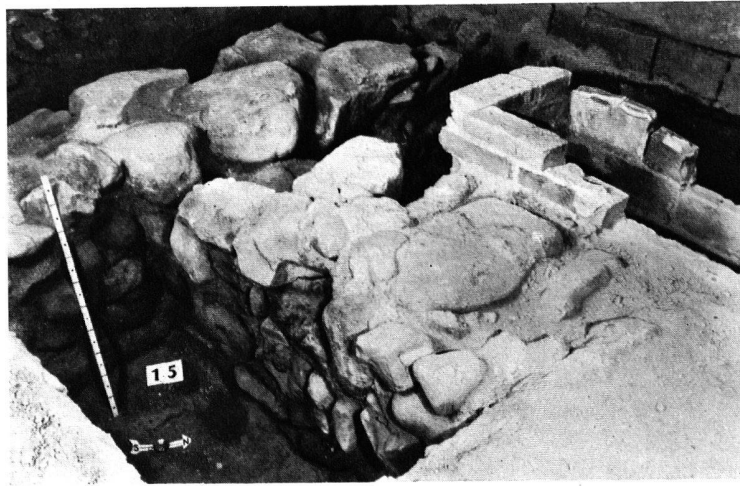
a. Mauerzüge im Chor. Mauer a, daneben das «Ziegelgrab»

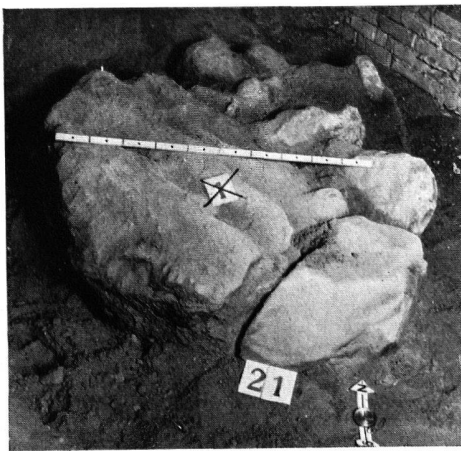
b. Fundamentecke im nördlichen Querschiff

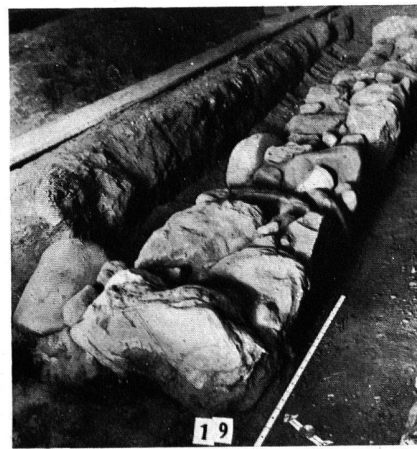
c. Mauerzug im Langhaus, von SW gesehen

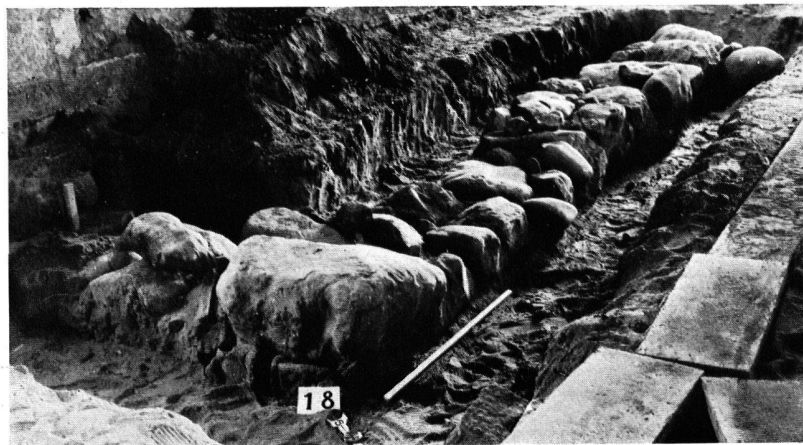
d. Mauerzug im Langhaus, von NO gesehen

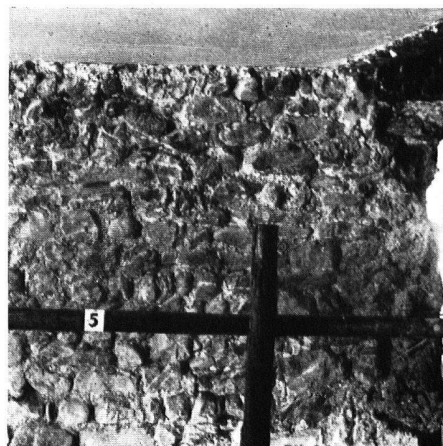
c. Südquerschiff.Westwand oben, nächst Ecke J

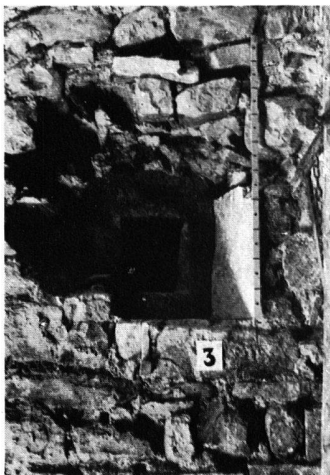
b. Südquerschiff. Reklusfenster

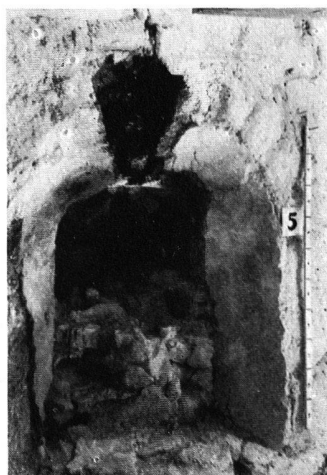
c. Südquerschiff  
Romanisches Fenster links

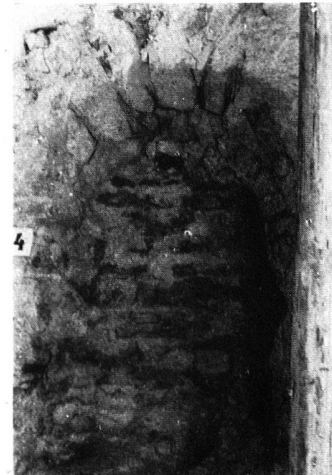
d. Südquerschiff  
Romanisches Fenster rechts

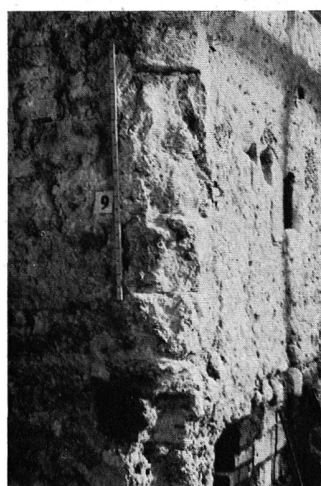
f. Innenecke D. Urspr. Verstärkung  
mit Tuffquadern. Rechts das sog.  
Wiborada-Fensterchen

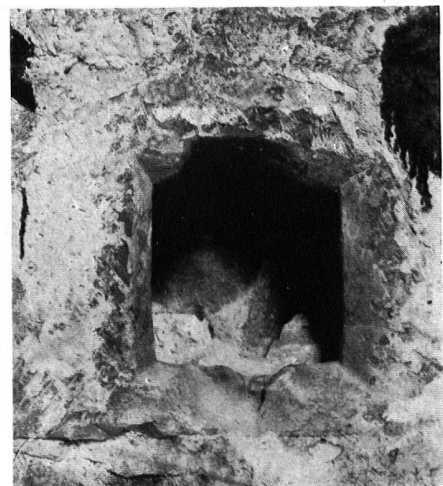
g. Nordwand des Chores mit dem  
sog. Wiborada-Fensterchen

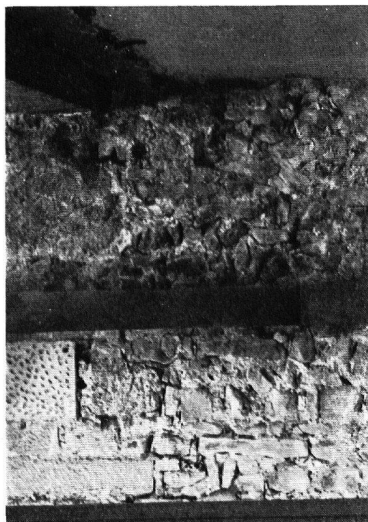
d. Nordquerschiff, Westwand

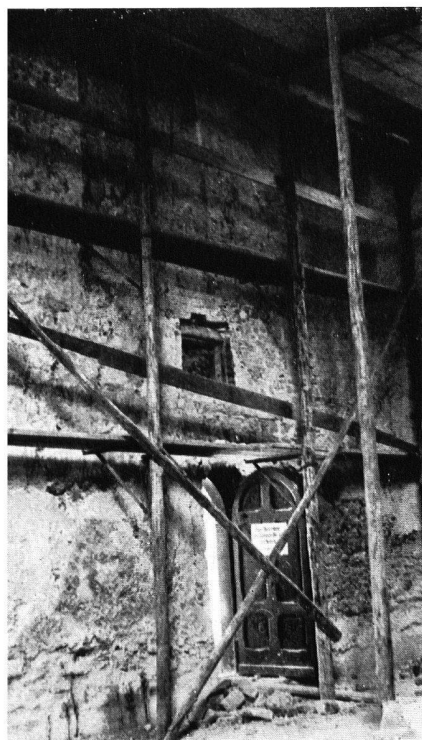
c. Nordquerschiff, Westwand

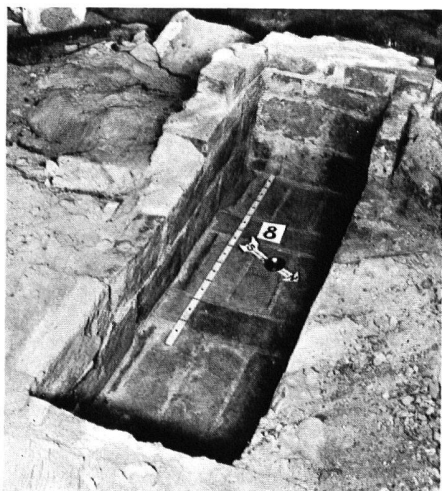
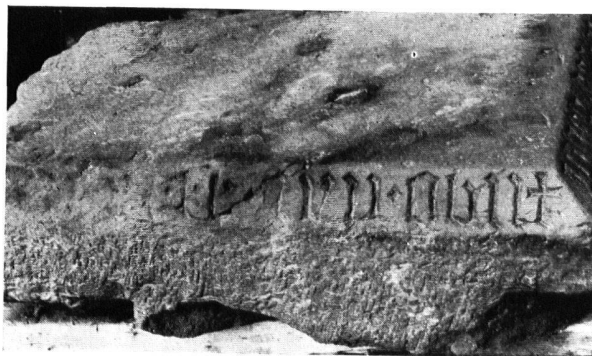
a, b. Grab mit Ziegelwandungen im Chor (T 1)

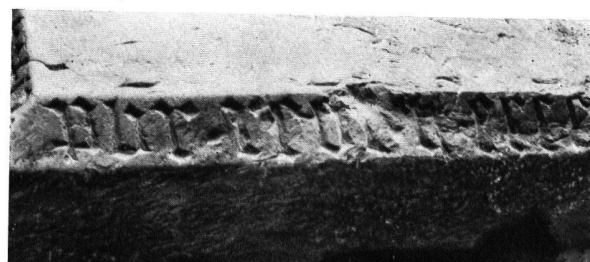
d—f. Grabplatte des Johannes Bitterli

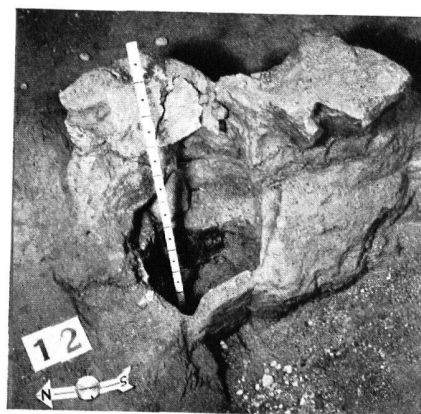
g. Sacrarium im Langhaus, nahe Ecke H
