Artikel: Instandsetzungsarbeiten am St.-Fridolins-Münster in Säckingen

Instandsetzungsarbeiten am St.-Fridolins-Münster in Säckingen

VON GÜNTER MALL

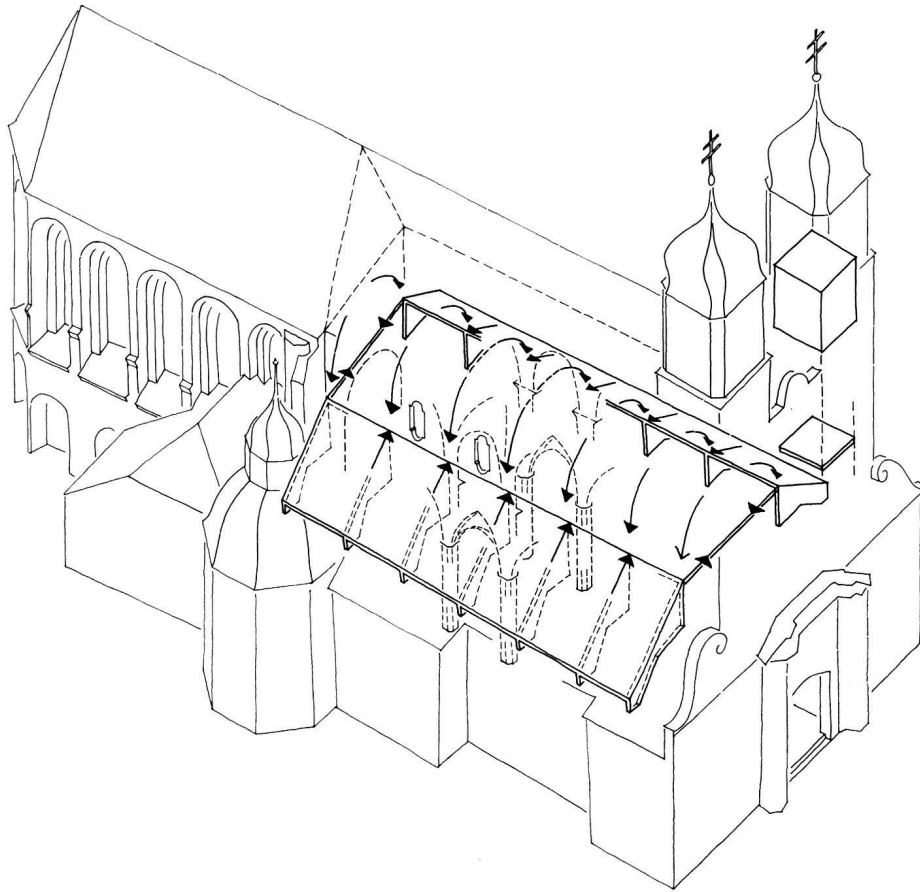
Abb.112 Schematische Darstellung der Stützkonstruktion über dem Langhaus

Die sichtbaren Schäden im konstruktiven Bereich hatten im wesentlichen ihre Ursachen in den baulichen Eingriffen der Barockzeit. Das damals eingezogene Gewölbe im Mittelschiff verursachte Horizontalschübe in den Kämpferzonen. Für den Chor, der von Anfang an gewölbt und durch die gotischen Strebepfeiler gesichert war, brachte das zweite im Barock abgehängte Gewölbe keine Gefahr, zumal die rundbogenförmige Verbindung der Strebepfeilerspitzen und der ebenfalls im Barock eingebaute Chorumgang (siehe isometrische Darstellung) die Normalkraft in den Pfeilern erhöhte und damit ein günstigeres Standmoment bewirkten.

Im Langhaus dagegen hatte der Gewölbeeinbau aus dem Jahre 1698 viel schwerwiegendere Folgen. Die Obergadenwände haben nämlich keine Strebepfeiler, da sie seit der Gotik lediglich den Dachstuhl mit der flachen Decke trugen, aus diesen Bauteilen also reine Vertikallast erhielten. Die Horizontalschübe durch das Barockgewölbe konnten daher nicht wirksam aufgenommen werden. Flachstahlbänder, die halbkreisförmig über den Gewölberücken gelegt wurden und deren Schlaudern an der Südfassade als Jahreszahl 1698 ausgebildet sind, konnten das Ausweichen der Obergadenwände ebensowenig verhindern wie die drei horizontalen Zugstangen über den Gewölbescheiteln, die nur bei einer Anordnung in der Kämpferzone die erhoffte Wirkung gebracht hätten.

Eine Spreizung der Obergadenwände bis zu 50 cm (!), Scheitelrisse in der Gewölbetonne und armdicke Risse in den Gewölbekappen waren die Folgen der Horizontalschübe. Für die Behebung dieser Schäden wurden verschiedene Vorschläge zur Diskussion gestellt:

c) (Ausgeführte Lösung siehe isometrische Darstellung Abb.112.) Der Gewölbeschub wird von je einer Stahlbetonscheibe aufgenommen, die in der Ebene der Seiten-

schiffdächer angeordnet ist und auf Stahlbetonschotten in den Pfeilerzonen aufliegt. Dieser «Betonkamm» – bestehend aus Schotten (Kammzinken) und Scheibe (Kammrücken) – wird durch Spannglieder in Scheibenebene kraftschlüssig mit dem Gebäude verbunden. Ebenso wird durch die Vorspannung in der Scheibe das Widerstandsmoment der als Biegebalken wirkenden Betonplatte erhöht. Beide «Kämme» über den Seitenschiffen werden wieder durch Spannglieder über dem Triumphbogen und an der Rückseite der Türme miteinander verbunden, so daß ein geschlossenes System entsteht.

Da nun die Vorspannung von 40 t je Spannglied der Summe der Gewölbeschübe entspricht, die Horizontalkräfte aus dem Gewölbe also innerhalb des geschlossenen Systems bleiben, werden auf das Bauwerk keine horizontalen «Zwangskräfte» ausgeübt, die sich für das alte Mauerwerk gefährlich hätten auswirken können. Das angewandte System verhindert einmal eine weitere Spreizung der Obergadenwände durch Gewölbeschub und gibt

zum anderen nur reine Vertikallast (aus Eigengewicht) auf das Gebäude ab.
