Heft: 1: St. Peter in Zürich : archäologische Untersuchungen und
Restaurierung

Artikel: Bericht des Architekten über die Restaurierungsprobleme

Bericht des Architekten über die Restaurierungsprobleme

VON PETER GERMANN

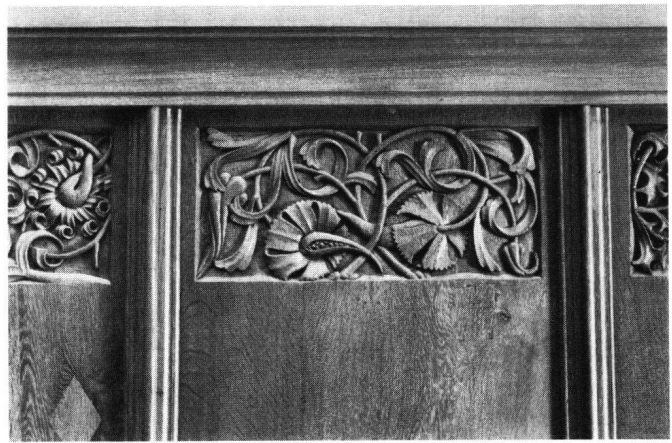
Abb. 44 Flachschnitzerei an einem Chorgestühl, restauriert, darüber neues Abschlußgesimse. Die Restaurierung erfolgte streng nach dem Prinzip, möglichst viel Originalsubstanz zu erhalten

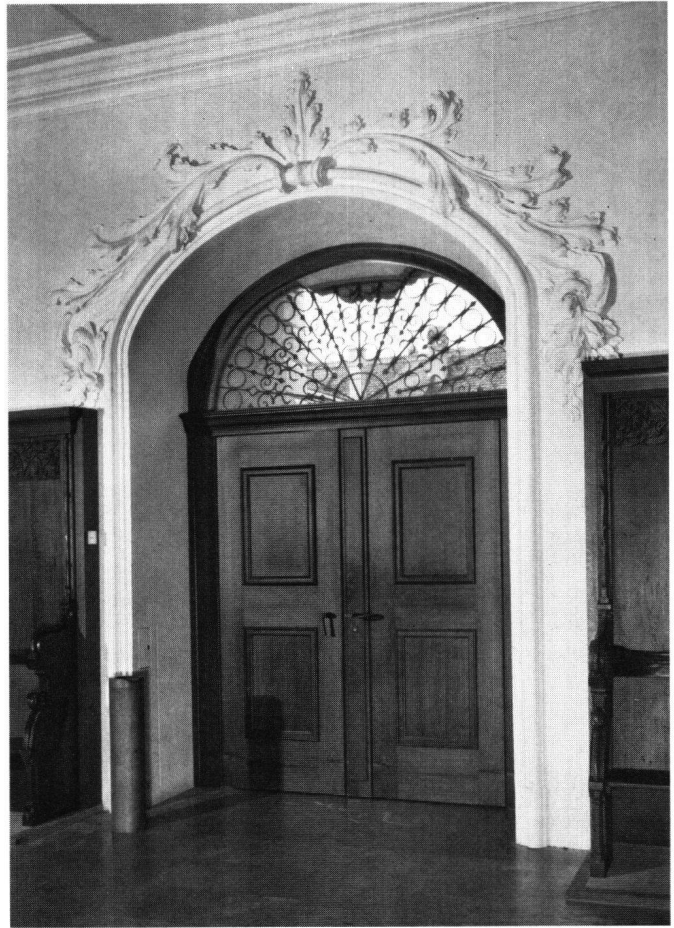
Abb. 47 Neugestaltetes Portal, dessen Aufteilung in Friesen und Füllungen der ursprünglichen entspricht. Als Entwurfshilfe für die Supraporte diente ein Stich von D. Herrliberger
