Artikel: Le calice de Belmont-sur-Lausanne

Autor: Cottier-Angeli, David

Fabrication, Conservation et Restauration

par DAVID COTTIER-ANGELI

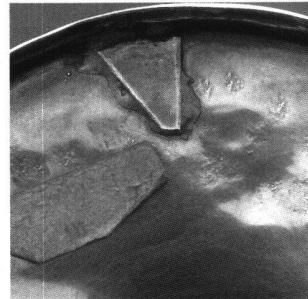
Fig. 13b

On reconnaît une plaque de renforcement soudée avec un alliage plomb/étain en bon état de conservation. Suite à une chute du calice, le pied s'est fracturé à l'endroit de la gravure, zone affaiblie par la profondeur de la gravure.

La restauration du pied a consisté à reprendre le galbe dans le but de neutraliser les tensions internes du métal. L'ancienne restauration du Golgotha a été conservée parce qu'elle fait partie de l'histoire de l'objet. L'anneau avec le motif floral situé sous le nœud a été restitué dans son aspect original en moulant le motif préservé et en le reproduisant en argent dans la partie manquante.

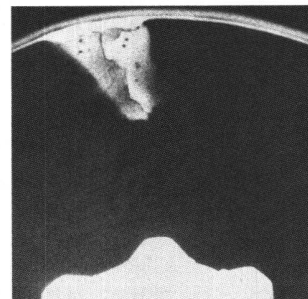
Fig. 13c

La radiographie de la soudure basse température plomb/étain présente une hétérogénéité du matériau qui interdira au laboratoire d'analyse de tirer des conclusions scientifiques. Cette hétérogénéité se traduit par les taches de densités.
