Die Gas- und Wasserversorgung der Stadt Schaffhausen beim Fliegerangriff vom 1. April 1944; Erfahrungen und Lehren

Im Monatsbulletin des Schweiz. Vereins von Gas- und Wasserfachmännern (24 [1944], 105—137, Juniheft) erschien unter diesem Titel der Vortrag, den Herr W. Schudel, Direktor der Gas- und Wasserversorgung der Stadt Schaffhausen, anlässlich der 113. Werkleiterversammlung vom 4. Mai 1944 in Zürich hielt. 59 Abbildungen ergänzen die wertvollen Ausführungen, denen wir mit Erlaubnis des Autors und des Generalsekretariates des SVGW folgendes entnehmen:

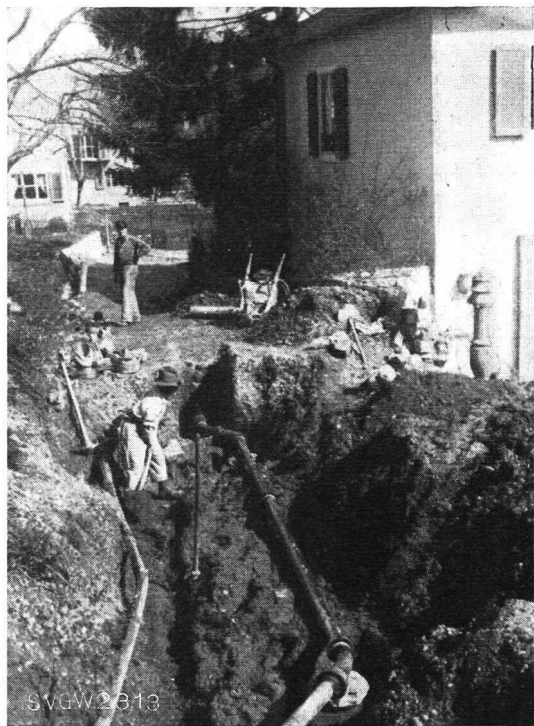
Abb. 3. Steighalde, Sprengbombeneinschlag

Hier war ein grosser Sprengtrichter von etwa 7 m \varnothing und 2,5 m Tiefe. Der Oberflurhydrant, der rechts auf Bilde (Abb. 3) steht, war bis unten zum T, wo er an die Wasserleitung angeschlossen ist, blossgelegt. Das T-Stück war abgerissen, die Gasleitung war

↑ Kabel ↑ Wasser ↑ Gas

mehrere Male (dreimal) gebrochen und auch die Kanalisation war stark beschädigt. Der Wasserverlust war scheinbar gar nicht sehr gross. Ein Augenzeuge berichtete, dass er sich gewundert habe, dass so wenig Wasser weglief. Die Erklärung ist aber einfach, die Steighalde liegt, wie schon der Name sagt, an einer Halde, und da auch die Gasleitung und die Kanalisation defekt waren, ging das Wasser in diese beiden Rohrsysteme, und das grosse Gefälle dieser Leitungen sorgte für den raschen Abtransport des Wassers. Behelfsmässig wurden Gas- und Wasserleitungen durch Kolben abgeschlossen. Das Wasser konnte dann sofort wieder geliefert werden.
