**Artikel:** Denkmalpflege in der Stadt Bern 2001-2004  
**Autor:** Furrer, Bernhard / Flückiger, Roland / Fivian, Emanuel  
**Kapitel:** 2: Kirchliche Bauten  
**DOI:** <https://doi.org/10.5169/seals-247210>

## 2. KIRCHLICHE BAUTEN

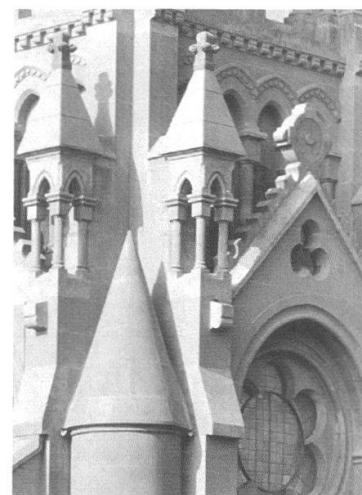
*Christkatholische Kirche  
St. Peter und Paul:  
Turmdetail mit Blechab-  
deckung der pyramidalen  
Aufsätze.*

nen Kunststeins war aufwändig und mit beträchtlichen Schwierigkeiten verbunden. Die schadhaften Werkstücke wurden mit einem Sanierungsmörtel aufmodelliert, zahllose grössere und kleinste Risse in minutiöser Detailarbeit mit Spezialharz injiziert und verschlossen. Die stark exponierten pyramidalen Aufsätze der Baldachine wurden mit im Farbton des Sandsteins gestrichenem Blech abgedeckt. Diese Schutzmassnahme war zur längerfristigen Sicherung der Bauteile unumgänglich und ist dank sorgfältiger Ausführung und farblicher Einstimmung kaum sichtbar.
