**Artikel:** Denkmalpflege in der Stadt Bern 2001-2004  
**Autor:** Furrer, Bernhard / Flückiger, Roland / Fivian, Emanuel  
**Kapitel:** 2: Kirchliche Bauten  
**DOI:** <https://doi.org/10.5169/seals-247210>

## 2. KIRCHLICHE BAUTEN

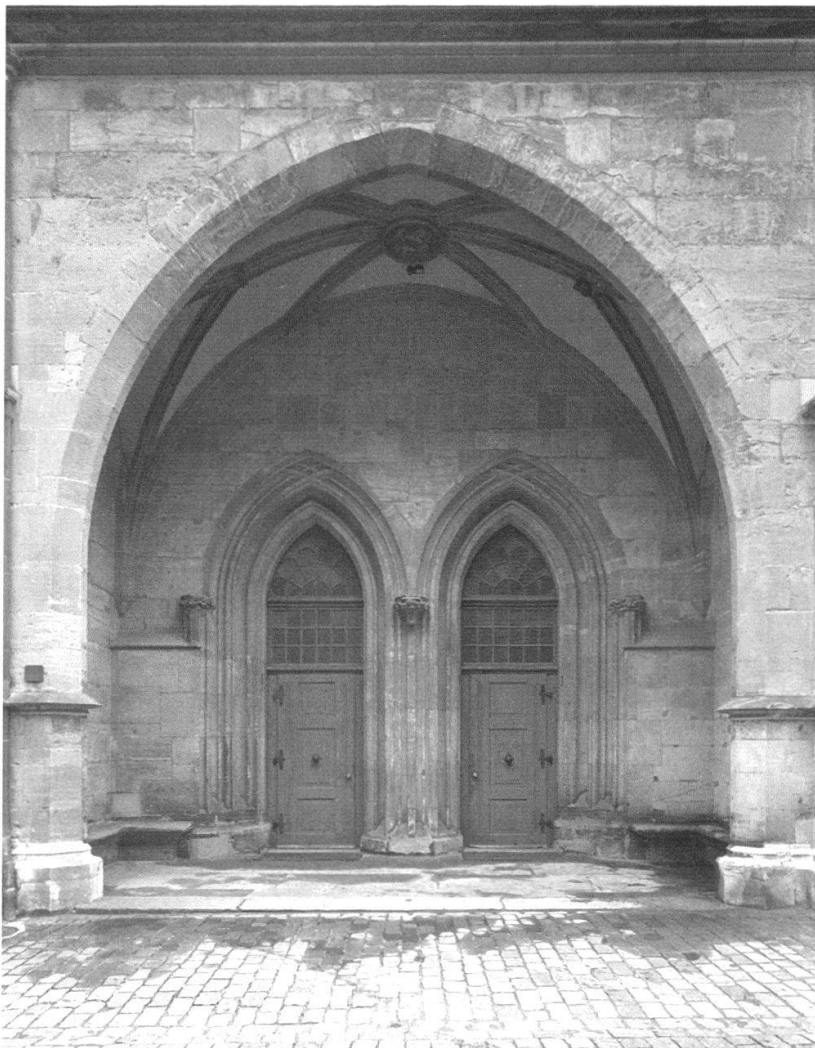
*Münster:  
Nordportal West, Zustand  
vor der Konservierung und  
Restaurierung.*

Nach verschiedenen Vorversuchen bot 2001/02 die Restaurierung von zwei Nordportalen, des westlichen Nordportals und der Hebammentür, die Gelegenheit, die neue Ausrichtung der Restaurierungsethik und -tätigkeit umfassend und in einem grossen Zusammenhang anzuwenden. Das Hauptgewicht der Massnahmen lag bei der Konservierung der vorhandenen Substanz. Nach einer zurückhaltenden Reinigung erfolgten die mehrstufige Verfestigung mit Kieselsäureester und das Schliessen der zahllosen Fehlstellen und Abplatzungen durch Aufmörtelungen.<sup>36</sup> Der Vergleich der in dieser Sorgfalt konservierten Bauteile mit den in früheren Jahren weitgehend mit neuer Substanz oder zumindest neuer Oberfläche renovierten Bereichen verdeutlicht den wesentlich höheren Anteil erhaltener historischer Substanz und dadurch den grösseren Alterswert.<sup>37</sup> Das Konservieren und Restaurieren besonders heikler Bildhauerarbeiten wurde als Drittauftrag vergeben.<sup>38</sup> Lediglich in den Boden- und Sockelpartien wurden ganze Platten und Quader ausgewechselt. Fotografien, eine systematische Kartierung und das Festhalten sämtlicher Arbeitsschritte mit allen Rezepturen dokumentieren die Massnahmen mit grosser Sorgfalt. In den darauf folgenden Jahren wurden nach denselben Grundsätzen auch die Schultheissenpforte und die östliche Südpforte restauriert. Gleichzeitig wurden die Verglasungen instand gestellt.

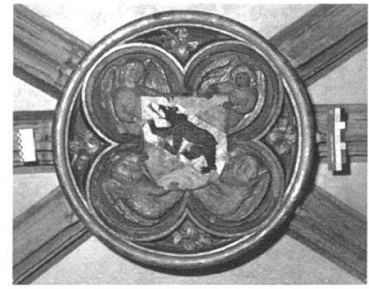
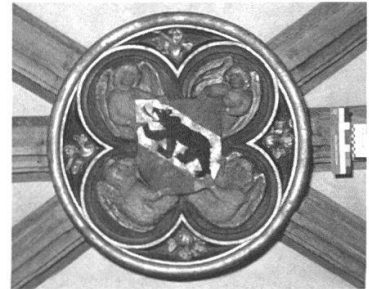
*Berner Münster:  
Nordportal West, Schluss-  
stein Zustand vor und nach  
der Konservierung; die  
Substanz ist konsolidiert,  
aber nicht ergänzt.*

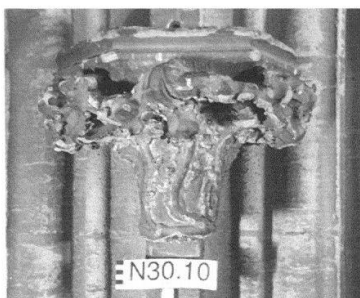
*Münster:  
Nordportal West, Laub-  
werkkonsole, Zustand vor  
und nach der Konser-  
vierung/Restaurierung.*

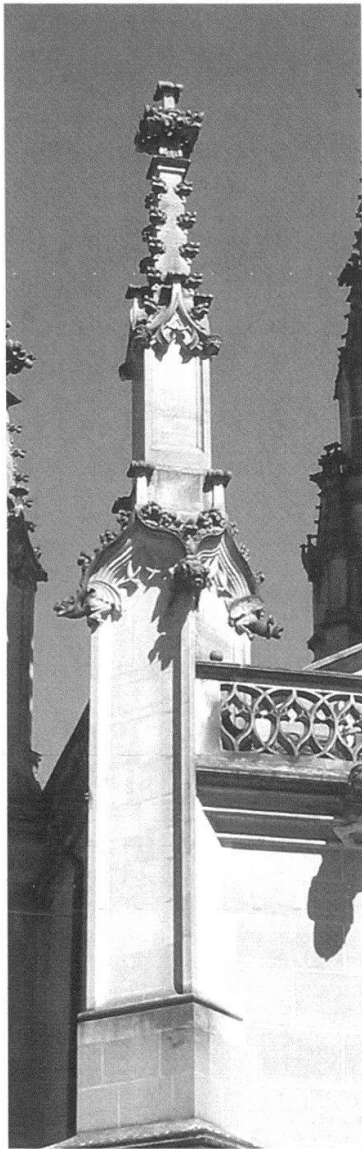
*Münster:  
Westwerk Eckfiale Nord,  
im Zustand zehn Jahre  
nach dem Totalersatz in  
Oberkirchner Sandstein.*

39 Der Vergleich mit der 20 Jahre zuvor als Neuanfertigung ersetzten nördlichen Eckfiale zeigt, dass Arbeitsaufwand und Kosten auf unter 20% gesenkt werden konnten.

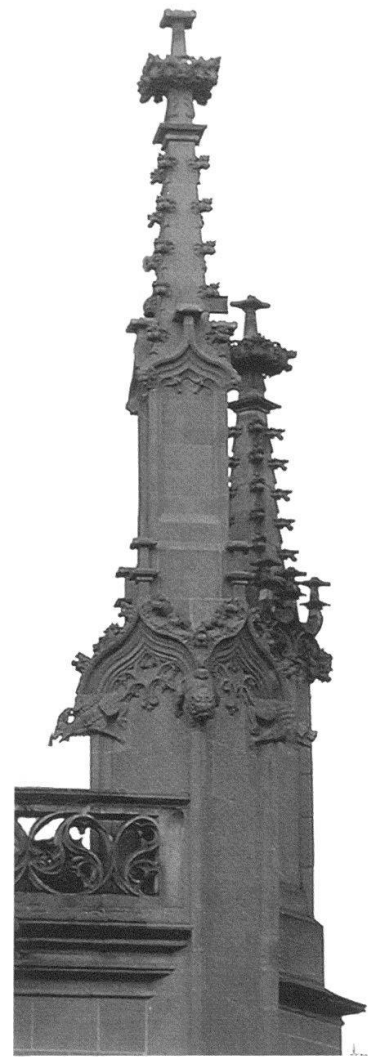
*Münster:  
Westwerk Eckfiale Süd,  
Schlusszustand nach Kon-  
servierung/Restaurierung.*

In der gleichen Grundhaltung wurde 2001/02 am Westwerk die südliche Eckfiale konserviert.<sup>39</sup> Dadurch konnte die gut hundertjährige Originalsubstanz mit ihren qualitativ hoch stehenden Bildhauerarbeiten erhalten werden. Es ist klar, dass die der Witterung schutzlos ausgesetzten Stücke weiterhin einer kontinuierlichen Pflege bedürfen.

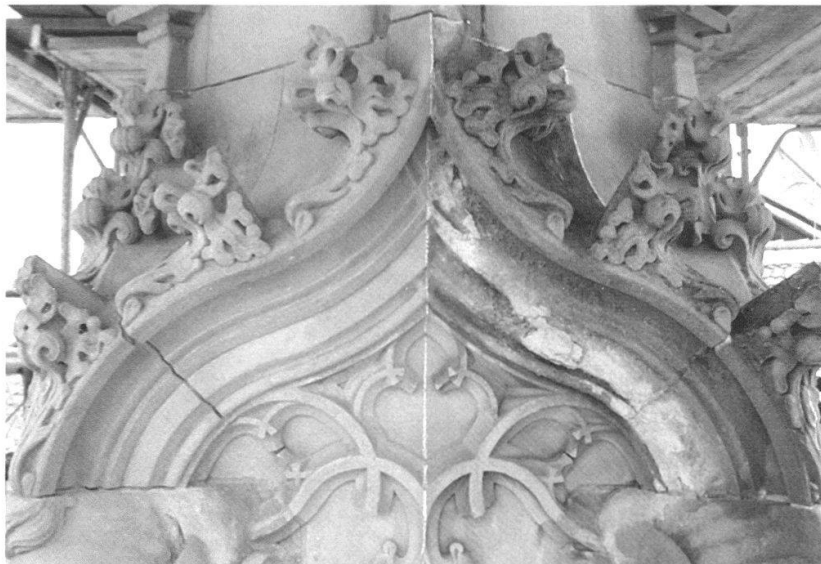
*Münster:  
Westwerk Eckfiale Süd,  
unterer Fialengiebel.  
Rechts Vorzustand, links  
Zwischenzustand nach  
Reinigung, Konservierung  
und Aufmörtelung.*

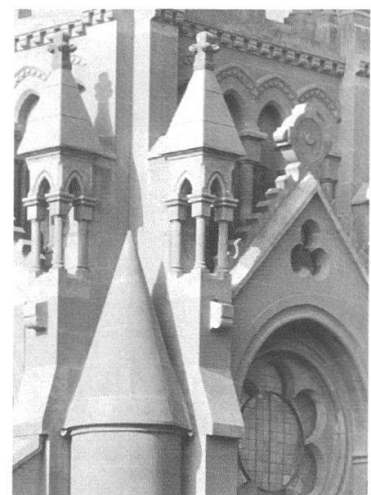
*Christkatholische Kirche  
St. Peter und Paul:  
Turmdetail mit Blechab-  
deckung der pyramidalen  
Aufsätze.*

nen Kunststeins war aufwändig und mit beträchtlichen Schwierigkeiten verbunden. Die schadhaften Werkstücke wurden mit einem Sanierungsmörtel aufmodelliert, zahllose grössere und kleinste Risse in minutiöser Detailarbeit mit Spezialharz injiziert und verschlossen. Die stark exponierten pyramidalen Aufsätze der Baldachine wurden mit im Farbton des Sandsteins gestrichenem Blech abgedeckt. Diese Schutzmassnahme war zur längerfristigen Sicherung der Bauteile unumgänglich und ist dank sorgfältiger Ausführung und farblicher Einstimmung kaum sichtbar.

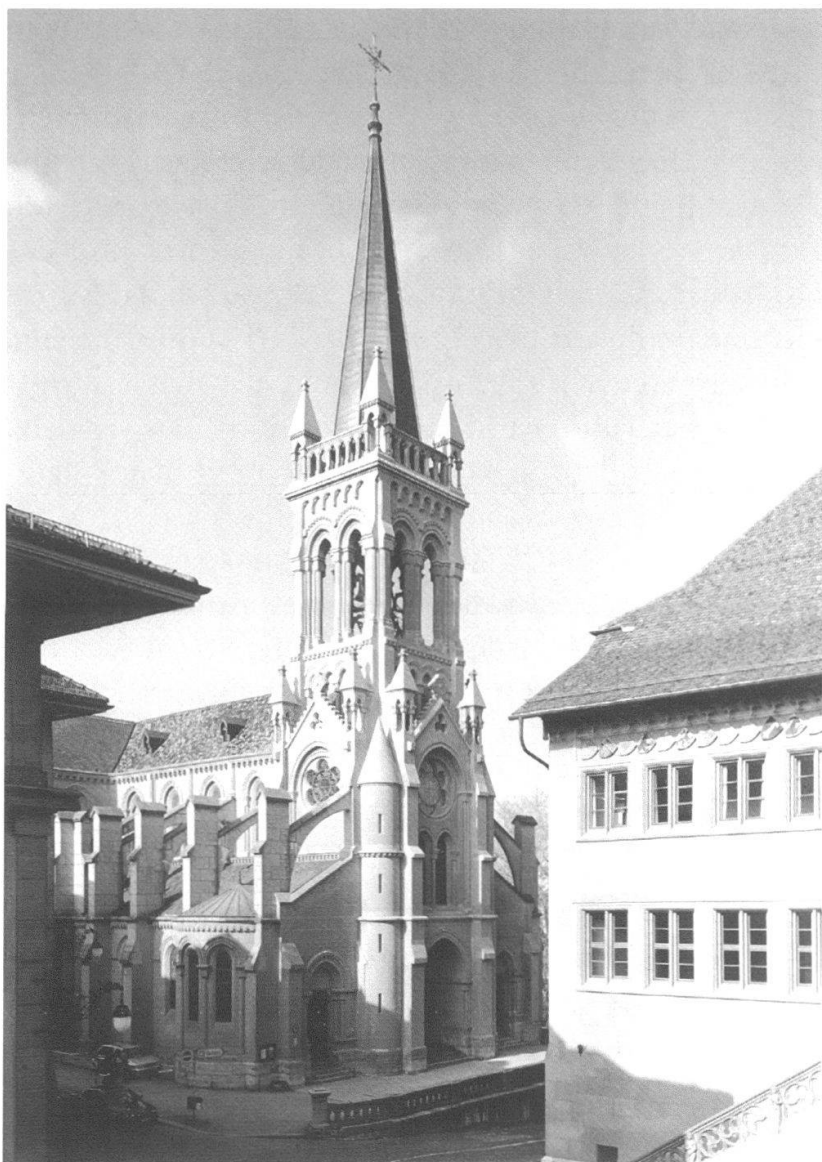
*Christkatholische Kirche  
St. Peter und Paul:  
Gesamtansicht Ostfront  
mit Turm nach der  
Renovation.*

Die Notwendigkeit einer Fassadensanierung war angesichts der immer deutlicheren Schäden an der Südfassade, am Turm und an der unter dem Strasseniveau gelegenen Südfassade der Krypta unbestritten. 2001 wurde die Dringlichkeit der zu treffenden Massnahmen durch vom Turm herabfallende Gesteinsbrocken jäh in Erinnerung gerufen. Vor allem der 1966 bis 1968 an der Ostfassade und am Turm eingesetzte zementgebundene Kunststein hatte Schaden genommen. Unzählige Risse, die möglicherweise bereits bei der Herstellung der Gussteile entstanden waren, hatten am Bau zur Korrosion der Armierung, mithin auch zu Frostschäden und in der Folge zu Abplatzungen geführt. Eine ästhetische Beeinträchtigung stellen die aus den Betonwerkstücken bzw. deren Fugen austretenden Kalksinterläufe dar, am auffälligsten an den Strebebogen der Südfassade. Die Renovationsarbeiten an der Hauptfront einschliesslich des Turms wurden 2003 ausgeführt.<sup>47</sup> Die Sanierung des zementgebunde-

Im Gegensatz zum Kunststein hat der Sandstein der Turmfassaden die Zeit seit der letzten Sanierung gut überdauert. Sandsteinersatz drängte sich nur in verhältnismässig bescheidenem Umfang auf. Für den überwiegenden Teil der Sandsteinoberflächen genügte gründliches Waschen.

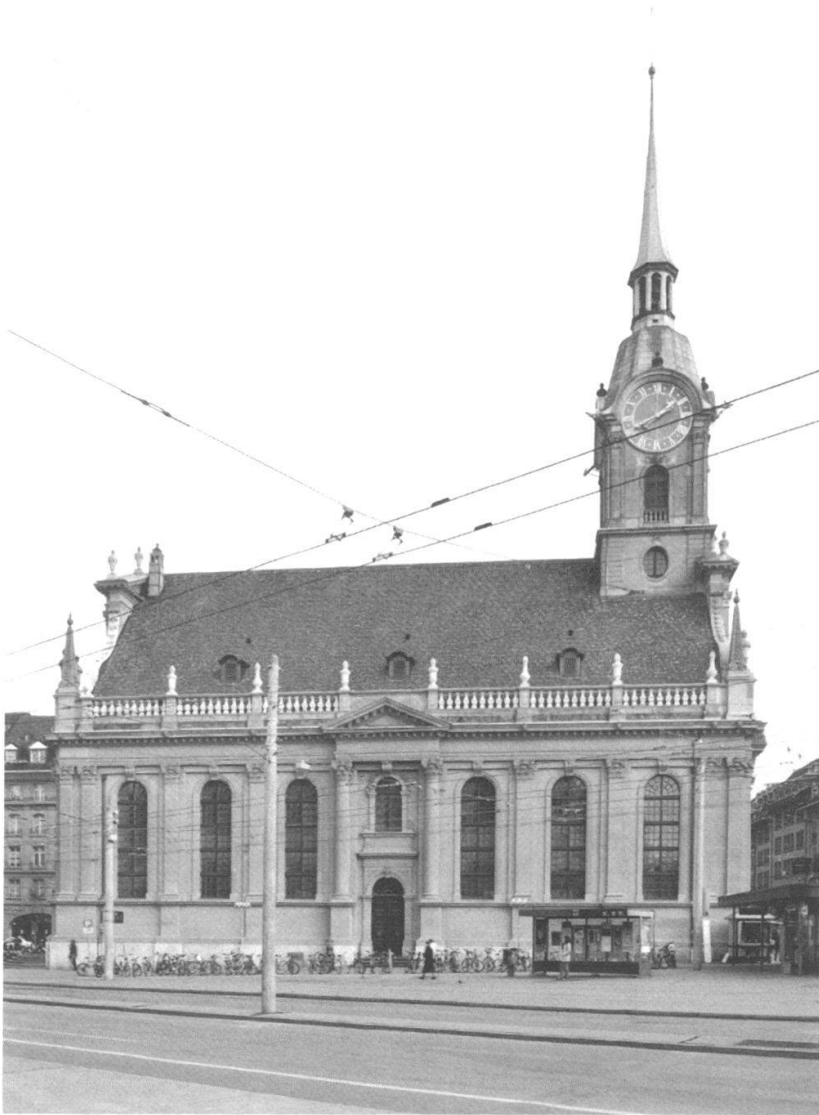
*Heiliggeistkirche,  
Spitalgasse 44:  
Die 2002 restaurierte  
Westfassade, ohne den  
geplanten «Baldachin».*

Bei den 2002 ausgeführten Arbeiten<sup>54</sup> an der Westfassade waren nur die stark zerstörten Bauteile in Berner Natursandstein<sup>55</sup> auszuwechseln, wie zum Beispiel Werkstücke über dem Hartsteinsockel, einige

Säulen- und Pilasterbasen oder die sehr wetterexponierten Balustradenpostamente am Dachrand. Gut erhaltene Flächen wurden trotz Altersspuren lediglich gewaschen. Die in den 1950er-Jahren ersetzten Kapitelle sowie die meisten plastischen Werkstücke wurden durch die Restauratorengruppe<sup>56</sup> bloss gereinigt, nachmodelliert und gefestigt. Nur bei grösseren Schadstellen, wie beispielsweise bei zehn von zwölf Löwenköpfen im Hauptgesims, wurden neue Werkstücke eingesetzt. Die seinerzeit auf den Kapitellen aufgetragenen Silikonpasten, die Tauben fern halten sollten, waren in aufwändiger Putzarbeit zu entfernen. Erneuert wurden auch sämtliche Blechabdeckungen:
