Archäologische Stätten

Zeitschrift: **Jahresbericht : Dokumentationen und Funde / Archäologie
Baselland**

Ruine Pfeffingen: Startschuss für die Sanierungen

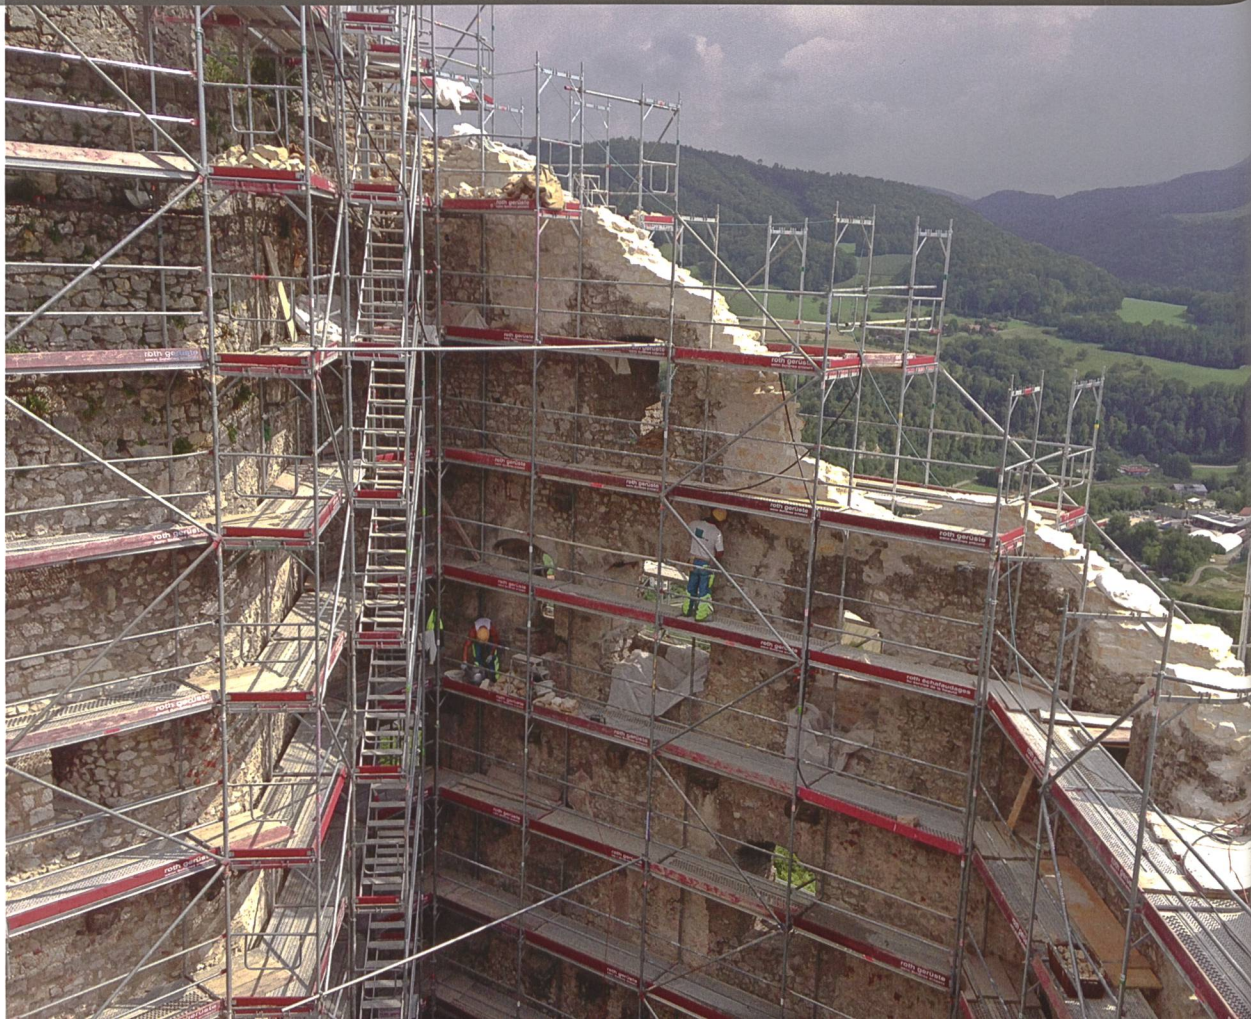
Ruine Pfeffingen. Blick auf die eingerüstete Ostmauer des Wohnturms. Am noch frischen hellen Mörtel sind die erneuerten Partien der Mauerkrone deutlich zu erkennen.

Zunächst wurden auf den Kronen der Süd- und der Westmauer des Wohnturms schadhafte Stellen repariert und wo nötig abgebaut und ersetzt. Anschliessend folgten Arbeiten in den darunter gelegenen Bereichen. Um die Jahresmitte ging es an der Ost- und der Nordmauer weiter. Bei den schadhafte Abschnitten handelte es sich sowohl

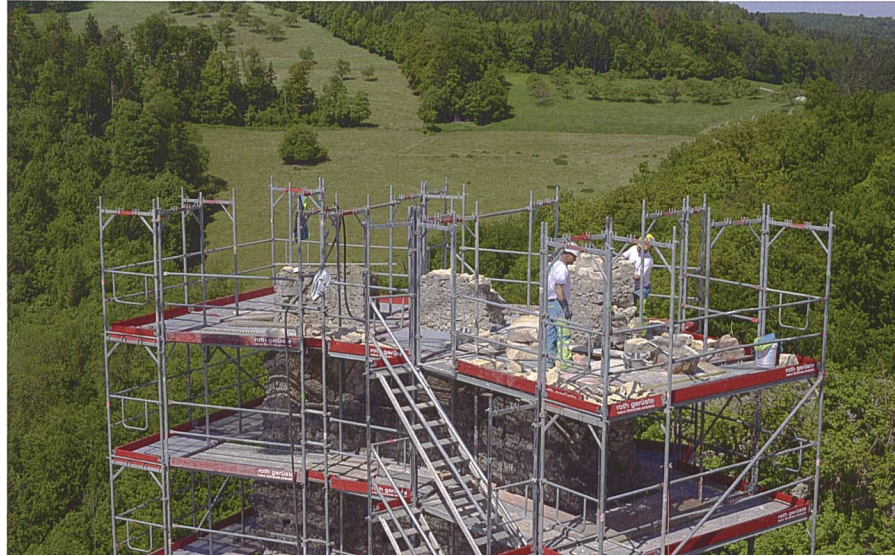
In schwindelnder Höhe werden die Zinnen auf der Westmauer des Wohnturms repariert (Jakob Obrecht).

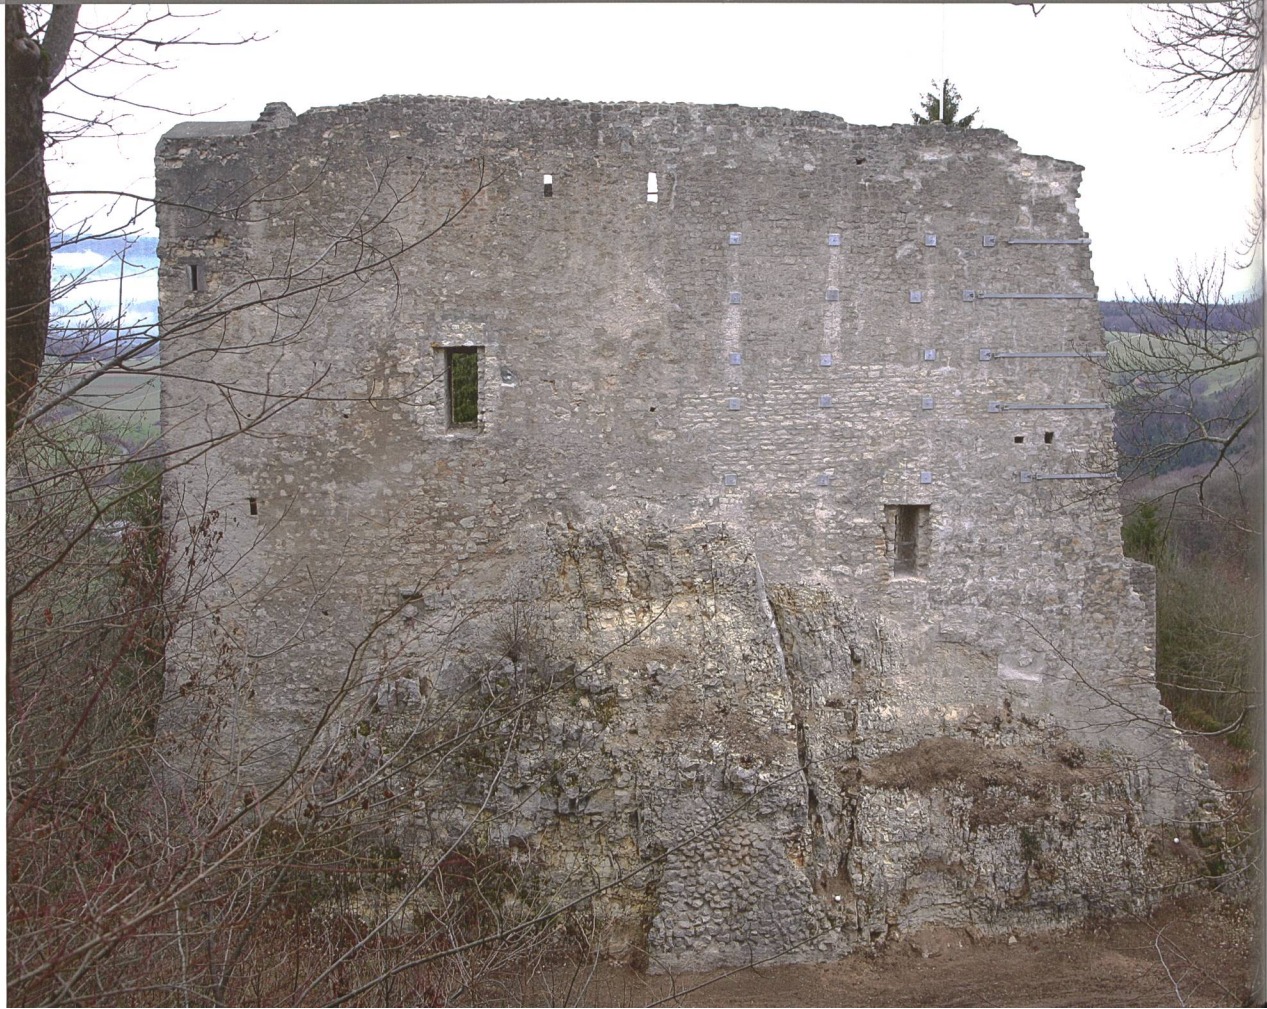
Farnsburg. Die Schildmauer von Süden. An der rechten Mauerhälfte angebrachte Anker und Spangen sichern neu das Mauerwerk.

Bereits in den Jahresberichten 2011 und 2012 war von gravierenden Schäden an der Farnsburg die Rede: Es hatten sich Teile der Schalen sowie der östliche Abschluss vom Kern der mächtigen Schildmauer gelöst. Auch die an der Nordseite bereits seit Längerem bekannten Mauerausbrüche vergrosserten sich stark. Ursache für die Schäden ist in erster Linie in das Mauerwerk eingedrungenes Regenwasser, das bei Frost gefriert und zu Sprengungen führt, vor allem auch, weil bei früheren Sanierungen wasserundurchlässige Verputze aufgebracht wurden, die ein Abfliessen des eingesickerten Wassers verhinderten.

Die Ausbrüche wurden geschlossen, das Ostende der Schildmauer mit fünf Spangen gesichert und die Aussenschalen mit durch das Mauerwerk reichenden Ankern mit dem Kern verklammert. Zudem wurden die Mauerkronen und der Laufgang auf der Schildmauer abgedichtet, damit kein

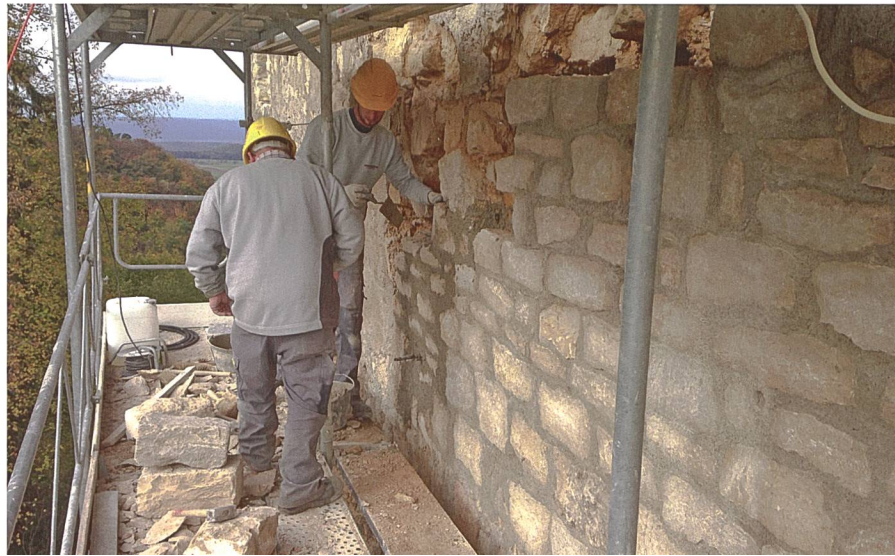
Maurer der Firma Zuckschwerdt schliessen einen grossflächigen Ausbruch an der Aussen-
seite der Schildmauer.

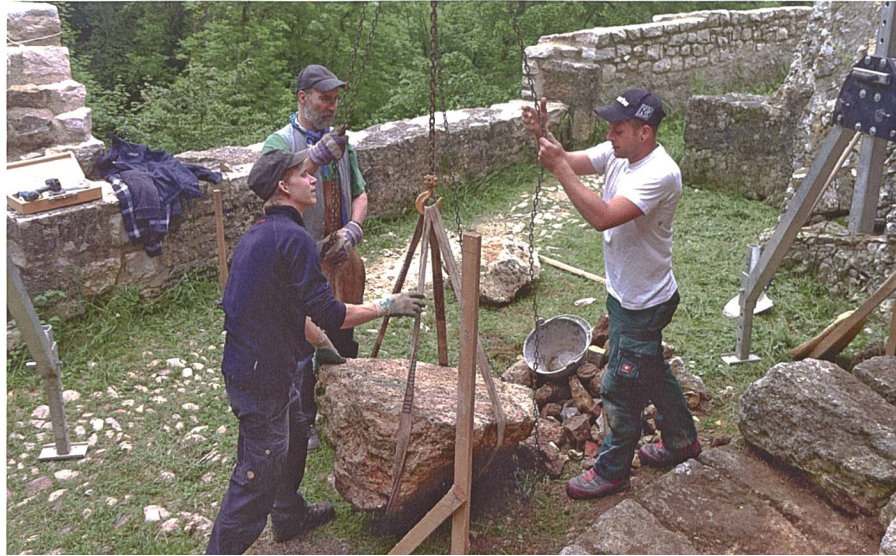
Ein grosser unregelmässiger «Gisibergstein» soll im Mauerwerk der Eckverstärkung verbaut werden (Freie Bauhütte).

östlich des Osteinganges zufällig entdeckt worden waren – offensichtlich ein in den 1950er oder 1960er Jahren angelegtes Depot für spätere Restaurierungen, das jedoch in Vergessenheit geraten war. Die unterste erhaltene Steinlage der ehemaligen Eckverstärkung nutzte man als Fundament, auf dem die Aussenschale wieder gut brusthoch rekonstruiert wurde. Der neu aufgebaute Mauerkern ragt nun bis in eine Höhe von etwas über drei Meter und läuft oberhalb der Aussenschale schräg auf den Felsen zu aus.

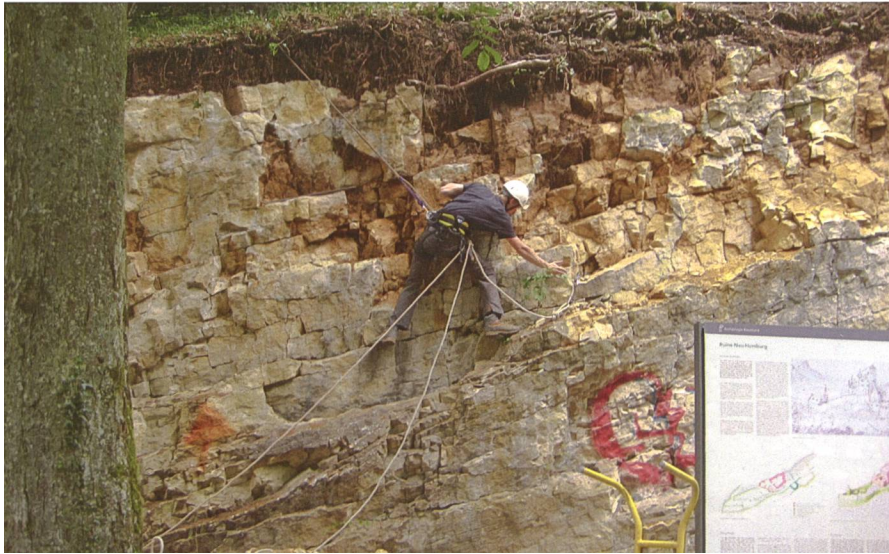
stark erodiert sind. Es war zu befürchten, dass sich grössere Partien lösen und Besucher zu Schaden kommen könnten. Zunächst wurde der Bewuchs entfernt, um zu verhindern, dass Wurzeln den Fels weiter sprengen. Danach löste man das lockere Gestein von den Felsoberflächen. Im Bereich von Klüften wurde das Material unter Einsatz von Hebeln und Pressen kontrolliert abgebaut.

Gut gesichert entfernt ein Mitarbeiter der Freien Bauhütte lockere Steine an der Felswand beim östlichen Eingang (Freie Bauhütte).

Auch wenn nun keine akute Gefahr mehr besteht, müssen beide Felspartien weiterhin beobachtet werden, um bei erneuten Ablösungen schnell reagieren zu können. Falls die durchgeführten Massnahmen zu keiner längerfristigen Stabilisierung führen, wird eine Sicherung mit Stahlnetzen erforderlich sein.

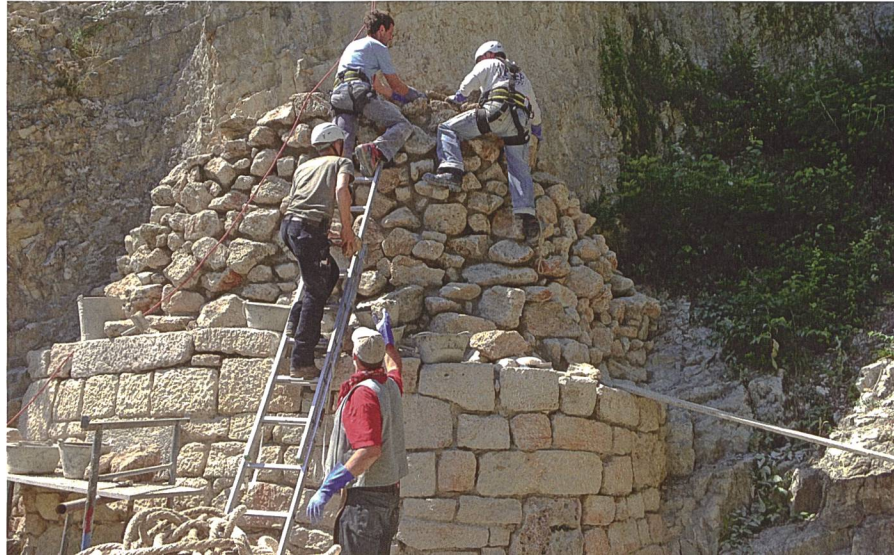
Eine dritte Problemzone war ebenfalls durch verwitterten Fels entstanden. Die Südostecke des Wohnturms steht auf einem Felsblock, bei dem zu

befürchten ist, dass er langfristig bis unter das Fundament des Turms zurückerodiert. Damit wäre die Standfestigkeit des Bauwerks nicht mehr gewährleistet. Ausserdem bestand auch hier die Gefahr, dass Besucher von herabfallenden Steinen getroffen würden, da diese Stelle direkt über einem Zugang ins Burginnere liegt.

Mitarbeiter der Freien
Bauhütte mauern die
Eckverstärkung unter
dem Wohnturm auf.
