Die Restaurierung der Torre Pala in San Vittore

Autor(en): **Carigiet, Augustin**

Zeitschrift: **Jahresberichte des Archäologischen Dienstes Graubünden und der Denkmalpflege Graubünden**

Band (Jahr): - **(1997)**

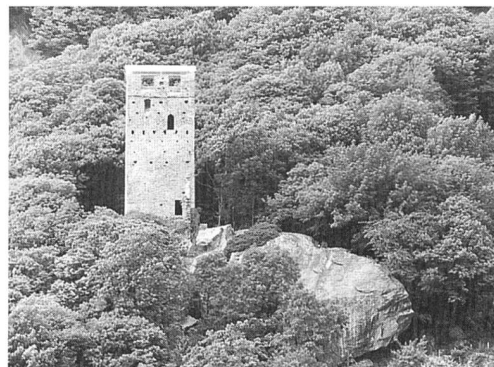
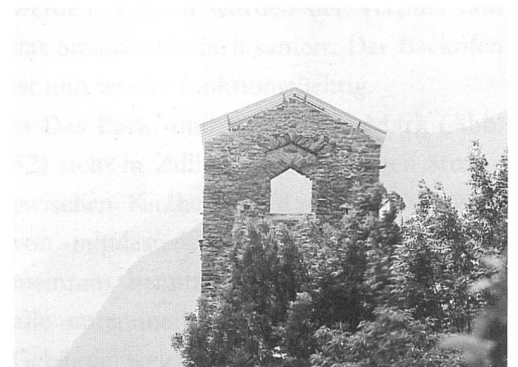
Abb. 53: Anlässlich der jüngsten Restaurierung 1997 wurde über der Torre Pala ein Schutzdach aus Stahl und Drahtglas erstellt.

Dank der Initiative der Vereinigung «Pro San Vittore» war es im Berichtsjahr 1997 möglich, eine Restaurierung der Torre Pala in San Vittore durchzuführen. Das Sicherungsprojekt wurde von Architekt Lukas Högl ausgearbeitet und in Zusammenarbeit mit Architekt Luigi Cereghetti ausgeführt. Nebst den konventionellen Sicherungsarbeiten wurde der Turm mit einem Schutzdach aus Stahl und Drahtglas neu gedeckt. Die gewählte Variante hat den Vorteil, dass sie als moderne Schutzmassnahme ablesbar ist und den nötigen Schutz vor Witterungseinflüssen gewährt. Die Form des neuen Schutzdaches entspricht zudem einer historischen Dachkonstruktion, welche in einer jüngeren Umbauphase aufgesetzt wurde (Abb. 53).

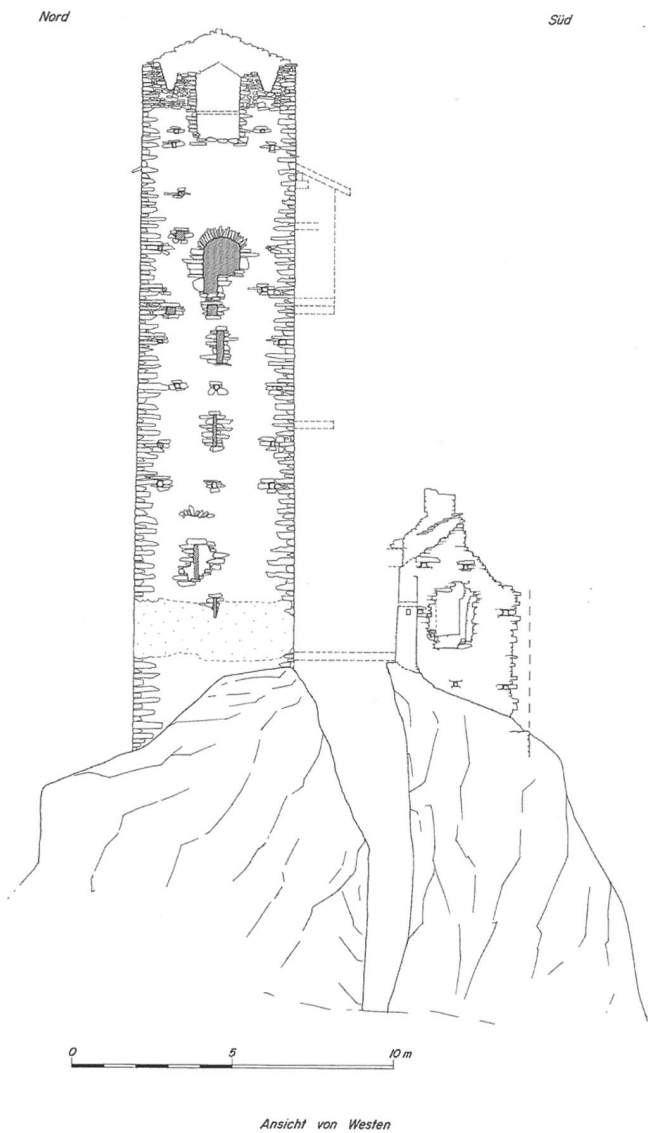
Abb. 55: Torre Pala, Ansicht von Westen.
Baufaufnahme Kantonale Denkmalpflege.

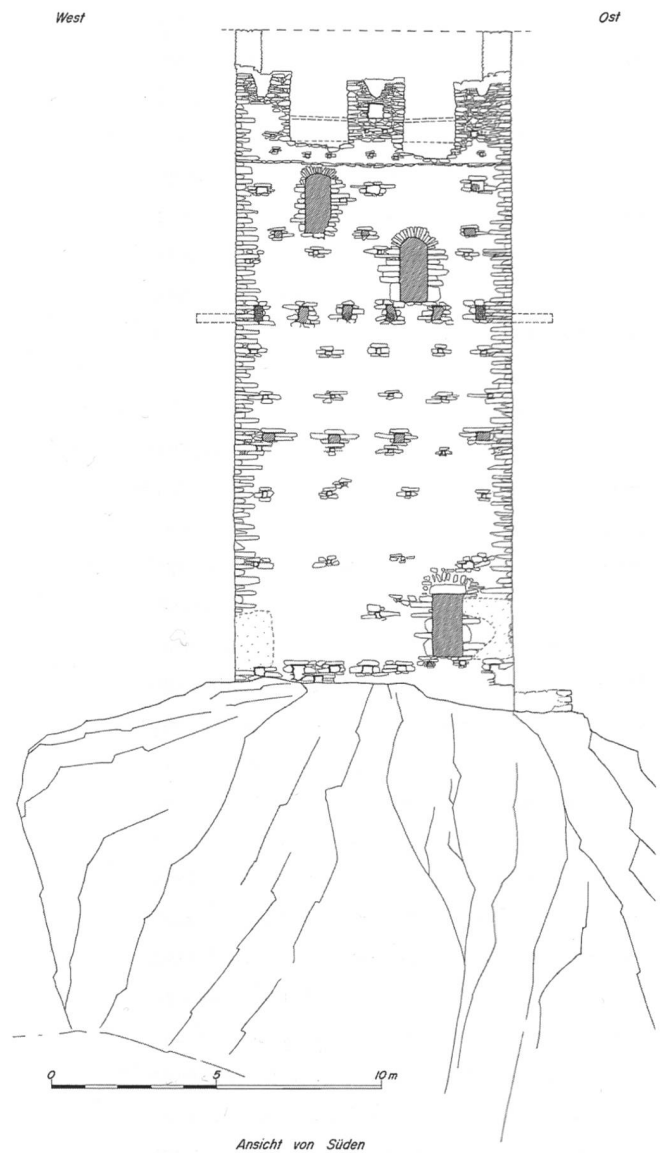
Abb. 56: Torre Pala, Ansicht von Süden.
Baufaufnahme Kantonale Denkmalpflege.

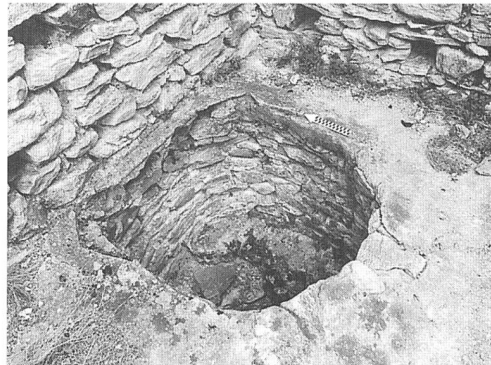
Der Schüttstein im 5. Geschoss ist Teil eines raffinierten Systems, mit welchem man in dieser beachtlichen Höhe im Turm über «fliessendes Wasser» verfügen konnte. Über dem Tonnengewölbe des fünften Geschosses bestand ursprünglich eine Plattform. Deren Boden war mit einem ziegel-schrothaltigen Kalkmörtel, einem sogenannten Wassermörtel abgedichtet und wies ein leichtes Gefälle gegen die nordwestliche Ecke der Plattform auf. In dieser findet sich eine in die Stärke des Gewölbes eingelassene, rund gemauerte Tankzisterne mit einem Durchmesser von 1,0 m und einer Tiefe von 80 cm (Abb. 57). Die Zisterne war ebenfalls mit dem ziegelroten Wassermörtel abgedichtet und wies einen Überlauf auf, durch welchen bei voller Zisterne das überschüssige Wasser über die Nordfassade abgeleitet wurde. Durch ein senkrechttes Eisenrohr im Boden der Zisterne konnte das gesammelte Meteorwasser in den direkt unter der Zisterne liegenden Schüttstein im fünften Geschoss geleitet werden.

Abb. 57: Die Tankzisterne in der NW-Ecke der Plattform im 6. Geschoss.

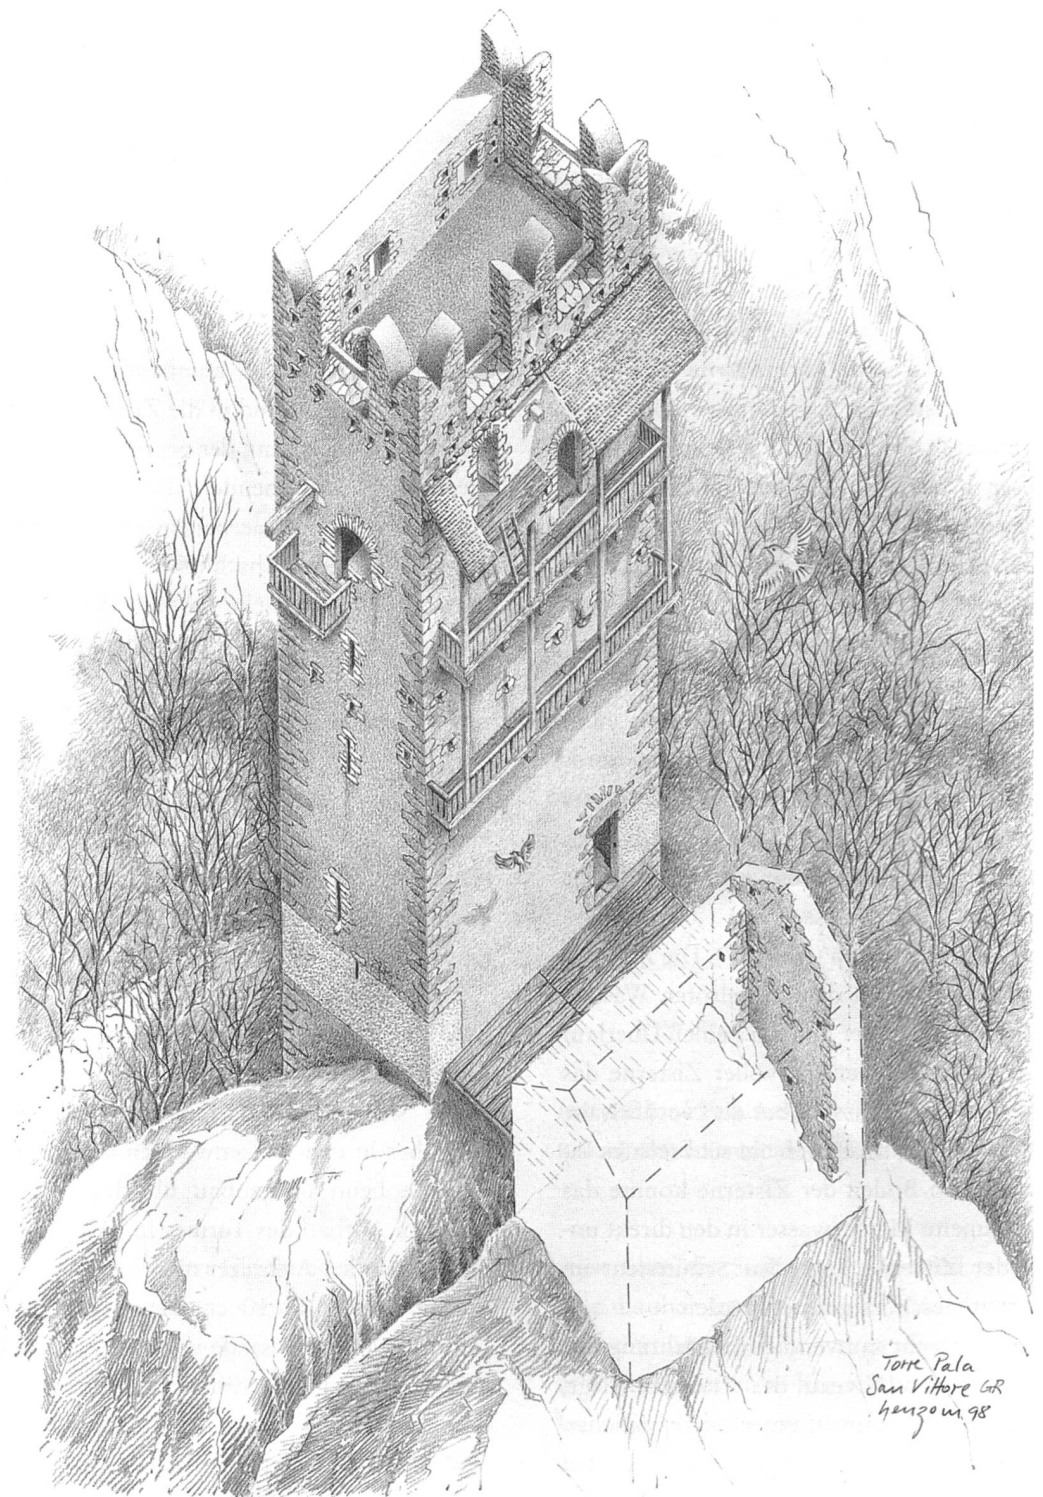
Plattform wurde das anfallende Meteorwasser gesammelt und in die Zisterne geleitet. Die Untersuchung der gegen drei Seiten pfeilerartig aufstehenden Brüstungsmauer ergab, dass es sich hierbei einst um Zinnen mit einem oberen Abschluss in Schwalbenschwanzform handelte (Abb. 58). Diese 1,70 m breiten und 2,50 m hohen Schwalbenschwanzzinnen bildeten einst den oberen Abschluss des Turmes und waren als herrschaftliche Attribute von weit her sichtbar. Erst in einer späteren Umbauphase, vielleicht im Zusammenhang mit Dichtungsproblemen der ursprünglichen Flachdachkonstruktion, wurde über dem Turm ein Giebeldach aufgesetzt.

Abb. 58: Torre Pala, Rekon-
struktionsversuch der ur-
sprünglichen Bauform auf
der Basis einer Isometrie
von Südwesten.

In einer späteren Umbauphase, wohl im Zusammenhang mit Wasserschäden in der ursprünglich freiliegenden Plattform, wurde der Turm mit einem Giebeldach neu eingedeckt. Das neue Dach wurde auf dem bestehenden Zinnenkranz aufgelegt, die erhaltenen Giebelwände über den Schmalseiten des Turmes belegen diese Dachform. Es wäre denkbar, dass fortan das auf dem Dach anfallende Meteorwasser mittels einer Dachrinne in die bestehende Zisterne geleitet wurde. Ein über die Nordfassade vorkragender Konsolstein belegt, dass das neue Dach Traufen aufwies.
