Die Restaurierung der Torre Pala in San Vittore

Autor(en): **Carigiet, Augustin**

Zeitschrift: **Jahresberichte des Archäologischen Dienstes Graubünden und der Denkmalpflege Graubünden**

Band (Jahr): - **(1997)**

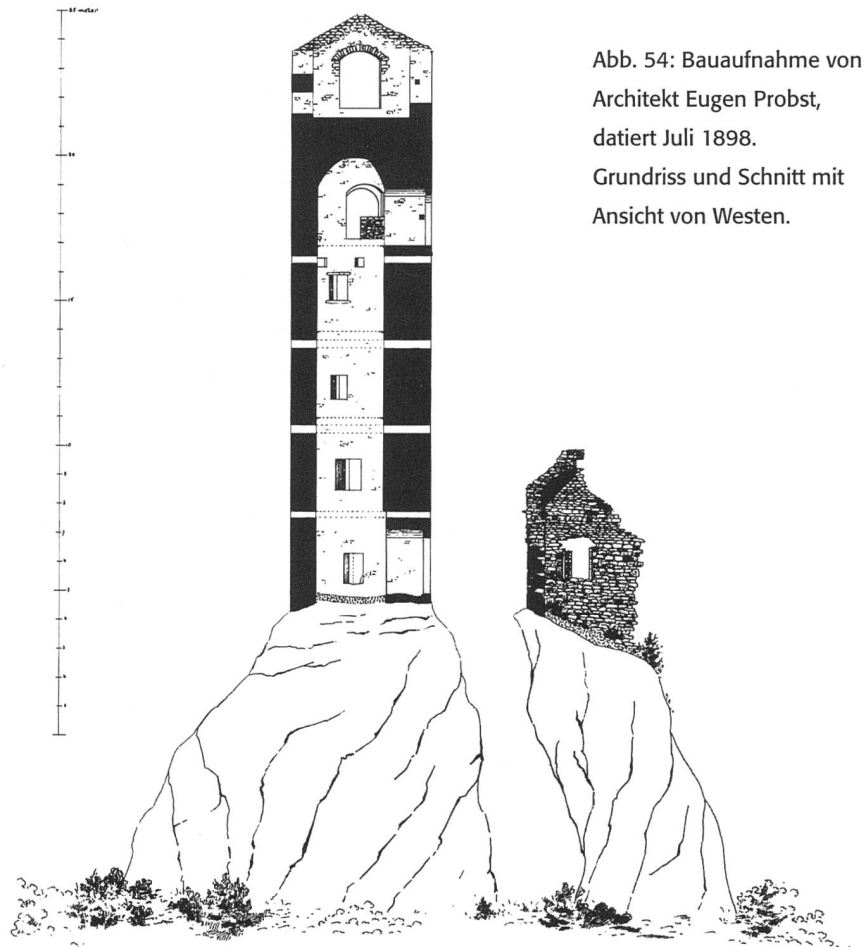
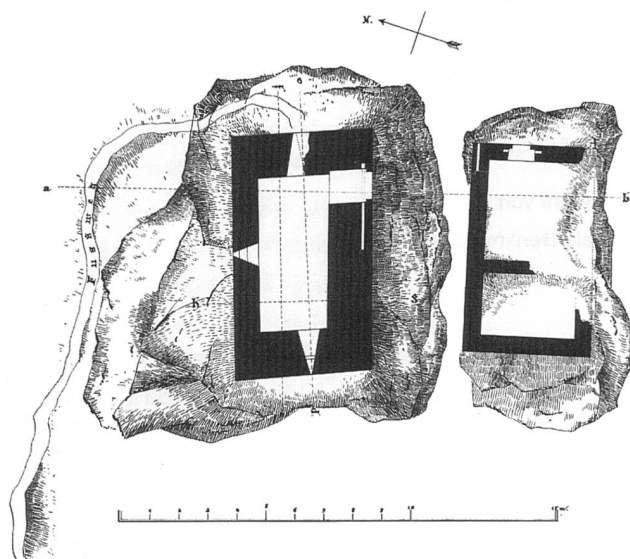
Abb. 54: Bauaufnahme von
Architekt Eugen Probst,
datiert Juli 1898.
Grundriss und Schnitt mit
Ansicht von Westen.
