Schnaus, Casa Oswald : Bericht des Bauherrn

Autor(en): **Caspescha, Luregn**

Zeitschrift: **Jahresberichte des Archäologischen Dienstes Graubünden und der Denkmalpflege Graubünden**

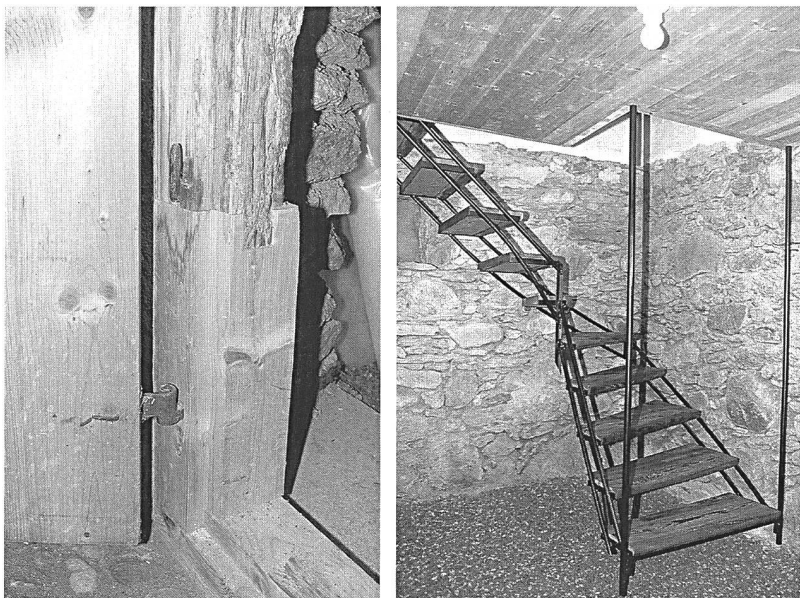
Abb. 176: Schnaus, Casa Oswald. Ein reparierter Türstock im Kellergeschoss.

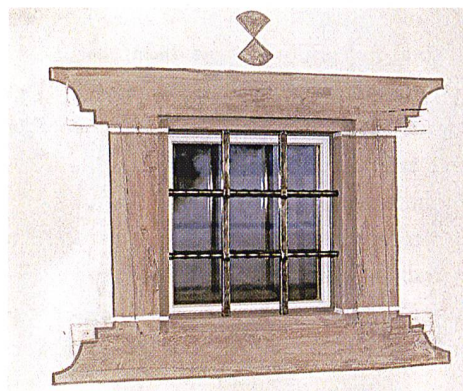
Abb. 178: Schnaus, Casa Oswald. Fenster an der Südfassade.

Im Wohnteil waren alle Fenster nur einfach verglast und entsprachen nicht dem Original. Bei einer spezialisierten Fensterbaufirma liess ich für den Südtrakt aus alten Gläsern doppelverglaste Sprossenfenster (Abb. 178), für den Nordtrakt Isolierverglasungsfenster (Abb. 179) herstellen. Als Beschläge wurden ausschliesslich alte Winkelbänder und Vorreiber verwendet. Die Bänder der Stubenfenster sind alle original "Casa Oswald".
