Brienz/Brinzauls, Burgruine Belfort : Baugeschichtliche Untersuchung, 1. und 2. Etappe

Zeitschrift: **Jahresberichte des Archäologischen Dienstes Graubünden und
der Denkmalpflege Graubünden**

Baugeschichtliche Untersuchung, 1. und 2. Etappe

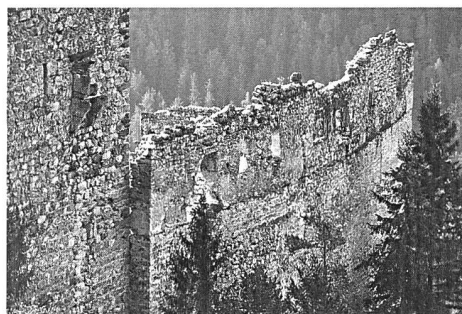
Abb. 192: Brienz/Brinzauls, Burgruine Belfort. Westfassade mit aufgelöster Mauerkrone. Blick von Nordwesten.

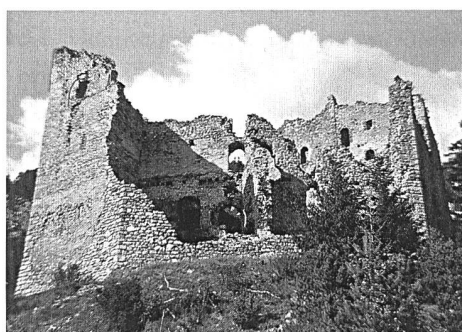
In den spannungsgeladenen Wochen im Vorfeld der Schlacht an der Calven wurde die stolze Burganlage am 4. März 1499 von Bündner Truppen zerstört. Verschiedene Unterhöhlungen der Aussenmauern belegen, dass der Burgenbruch von allen Seiten her angegangen wurde. Die ganze Südseite der Anlage konnte damals zum Einsturz gebracht werden (Abb. 193). Ein umfassen-

Abb. 193: Brienz/Brinzauls, Burgruine Belfort. Die Süd- wand der Burganlage wurde 1499 zum Einsturz gebracht. Ansicht von Süden.

der Brand, von welchem noch zahlreiche verkohlte Balkenstumpfe und deutliche Brandrötungen am Mauerwerk zeugen, vollendete das zerstörerische Werk der Bündner Truppen. Der österreichisch gesinnte Vogt Nicolaus Beeli wurde bei Erstürmung der Burg gefangengenommen. Obwohl die österreichischen Herrschaftsrechte im Frieden von Basel anerkannt wurden und Nicolaus Beeli seine Ehre wieder herzustellen vermochte, wurde Belfort nach 1499 nicht wieder aufgebaut.

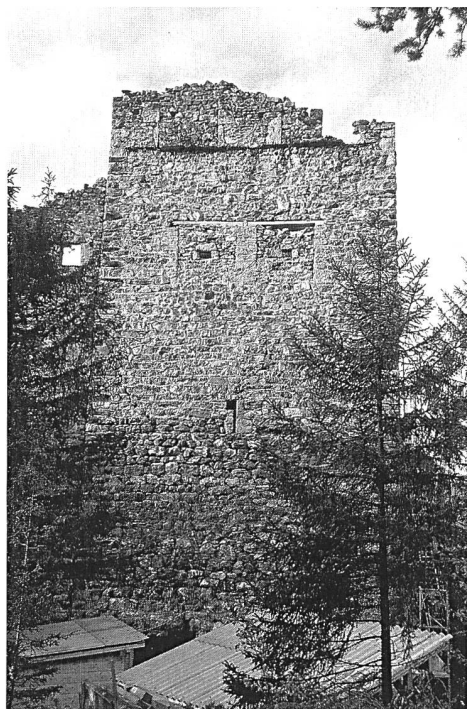
Der älteste erhaltene Bau auf Belfort ist der Turm in der Nordwestecke der Burganlage (Abb. 201). Er stand ursprünglich frei, sämtliche an den Turm anstossende Mauern setzen diesen deutlich voraus. Der Turm weist einen rechteckigen Grundriss mit den Aussenmassen 8,40 auf 9,60 m auf. Die Nord-, West- und Ostwand verfügen über eine Mauerstärke von 2,30 m, die Südwand wurde in einer sichtbar geringeren Mauerstärke von 1,70 m ausgeführt. Die Höhe des Bauwerks beträgt ca. 20 m. Der Einstieg in den Wohnturm befindet sich an der Südfassade im dritten Geschoss, gut 10 m über dem Aussenniveau (Abb. 202). In der Nordwand des Eingangsgeschosses hatte der Turm ursprünglich zwei grosse, rechteckige Öffnungen, die nachträglich bis auf Schartenumfang zugemau-

Abb. 201: Brienz/Brinzauls,
Burgruine Belfort. Der Haupt-
turm auf Belfort (Phase 1).
Ansicht von Norden.

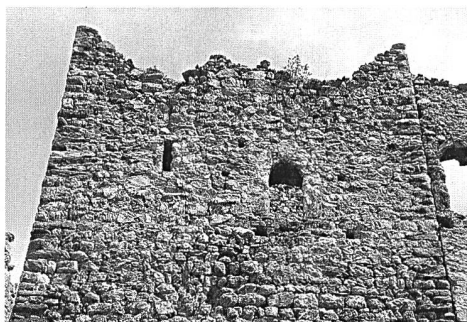
Abb. 202: Brienz/Brinzauls,
Burgruine Belfort. Der Hoch-
eingang an der Südfassade
des Hauptturmes. Ansicht
von Süden.

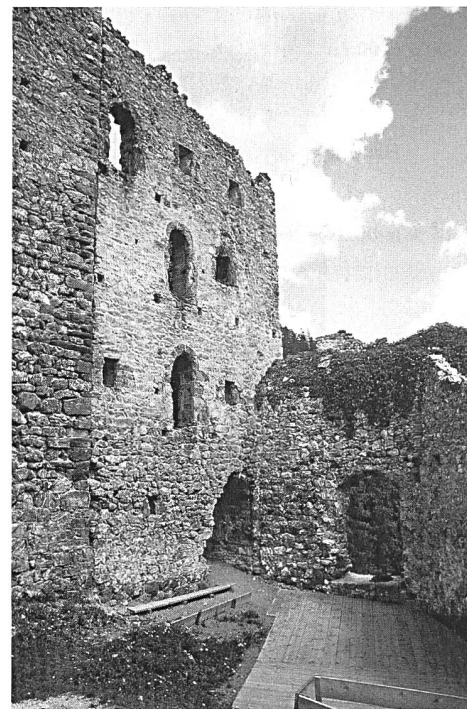
In einer zweiten Bauphase wird östlich angrenzend an den Hauptturm der Torturm errichtet (Abb. 203). Der Eingang in den Torturm findet sich in der Nordwand des ersten Geschosses, gut 2 m über dem Aussenniveau (Abb. 204). Zwei Negative von einst vorkragenden Balken belegen, dass der rundbogige Eingang ehemals über ein Podest mit Aussentreppe erschlossen war. In der Südwand des Torturmes öffnet sich der ursprüngliche Durchgang zum Innenhof.

Abb. 203: Brienz/Brinzauls, Burgruine Belfort. Der
Torturm (Phase 2), Südfassade. Ansicht von Süd-
westen.

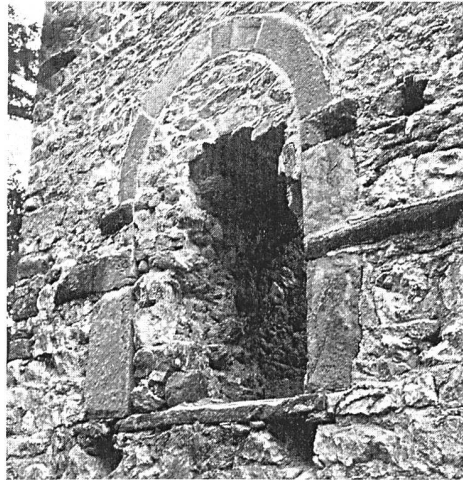
wird aufgegeben und zugemauert (vgl. Abb. 204). Dafür wird in der bereits bestehenden Ostwand des Innenhofes ein neuer Zugang eingebaut (Abb. 205). Die in Phase 2 begonnenen zwei Räume im Südteil der Anlage werden um ein Geschoss aufgehöhht. Dabei wird zwischen den beiden Räumen ein überwölbter, gegen Süden abfallender Gang neu gebaut. Dieser führte zu einem Portal an der Südfassade. Die in Phase 2 erbaute eigenständige Ostwand des südöstlichen Raumes wird aufgegeben, als Ostwand wird die östliche Umfassungsmauer aufgehöhht.

Abb. 204: Brienz/Brinzauls, Burgruine Belfort. Der zugemauerte Eingang in der Nordwand des Torturmes. Ansicht von Norden.

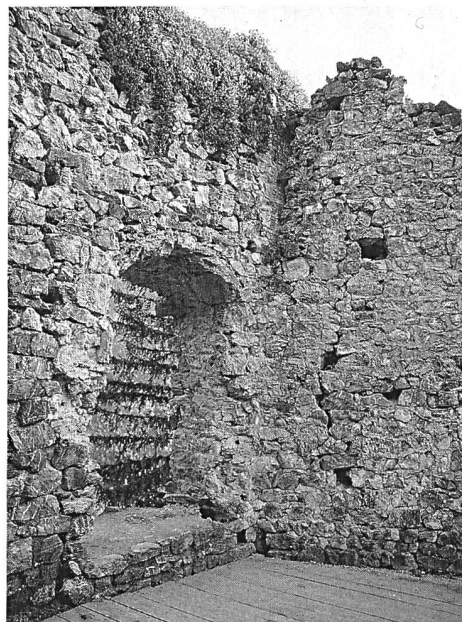
Abb. 205: Brienz/Brinzauls, Burgruine Belfort. Eingang in der Ostwand des Innenhofes (Planänderung). Ansicht von Nordwesten.

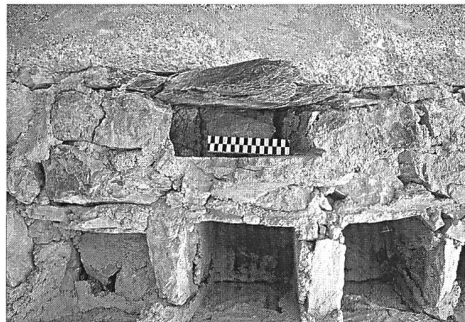
Abb. 206: Brienz/Brinzauls,
Burgruine Belfort. Kanal
über Balkenlage der Phase
3. Ansicht von Süden.

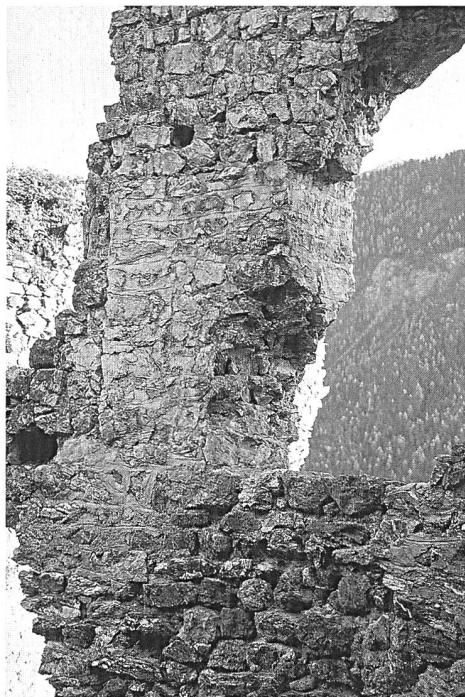
Die beiden neu gebauten Räume im zweiten Geschoss des Südtraktes sind vom Innenhof her durch Türen in der Nordwand erschlossen. Über den beiden Räumen wird in Phase 3 eine Balkenlage mit Nord-Süd-verlaufenden Balken gelegt. Zur westlichen Balkenlage liess sich der Bodenaufbau rekonstruieren. Über den zum Teil eng verlegten Bodenbalken waren hölzerne Hälblinge gelegt worden, darüber wurde ein gut 20 cm starker Mörtelboden gegossen. In der Nordwand fanden sich im Mörtelboden eingebaut zwei gleichartige Kanäle, die innen mit Mörtel glatt ausgestrichen und mit Steinplatten gedeckt waren (Abb. 206). Der Mörtelboden über den beiden Räumen im Südtrakt dürfte als Plattform oder Flachdach ausgebildet worden sein. Auf dem Niveau des Mörtelgusses endet auch die Nordmauer der Phase 3 mit einer horizontalen Bau-naht. Zwei gemauerte Pfeiler standen über der Nordwand des Südtraktes frei auf (Abb. 207).

Abb. 207: Brienz/Brinzauls,
Burgruine Belfort. Aufste-
hender Pfeiler der Phase 3
über der Nordwand des
Südtraktes. Ansicht von
Nordwesten.

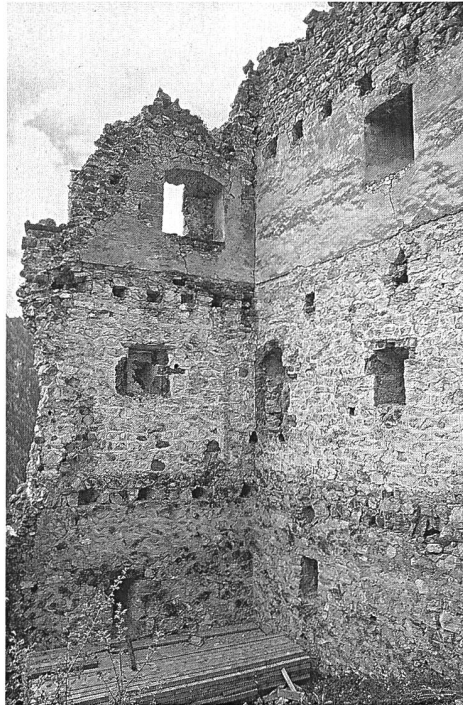
Abb. 209: Brienz/Brinzauls,
Burgruine Belfort. Brand-
schicht auf dem Gehniveau
des Wehgangs West.
Ansicht von Nordosten.

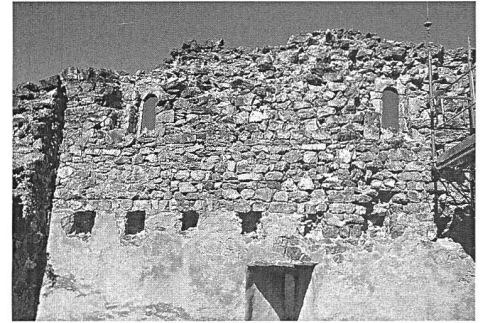
Abb. 210: Brienz/Brinzauls, Burgruine Belfort.
Südtrakt, West-Innenwand. Ansicht von Osten.

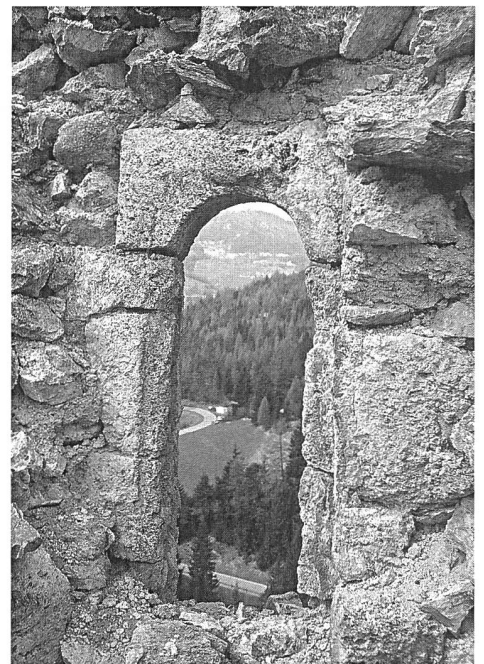
dürfte (Abb. 209). Im vierten Geschoss wird ein ca. 20 m langer und 8 m breiter durchgehender Saal eingerichtet. Zu diesem Saal sind in der Westwand zwei Fenster mit Rundbogen erhalten (Abb. 210 und 211). Diese neu gebauten Räume im Südtrakt sind durch Rundbogentüren in der Nordwand erschlossen. Die Vertikalerschliessung zu diesen Räumen dürfte im Westtrakt gelegen haben. Auch dieser wird in Phase 4 um ein Geschoss aufgehöhht, wobei auch hier die Aufhöhung auf dem Wehgang der Phase 3 aufliegt. An der Westfassade sind zu dieser Aufhöhung fünf hochrechteckige Fenster erhalten geblieben. Diese belegen, dass auch der Westtrakt in Phase 4 zu Wohnzwecken ausgebaut wurde.

Abb. 211: Brienz/Brinzauls, Burgruine Belfort.
Südtrakt, West-Innenwand, Rundbogenfenster in
Tuffstein zu Saal im vierten Geschoss. Ansicht von
Osten.

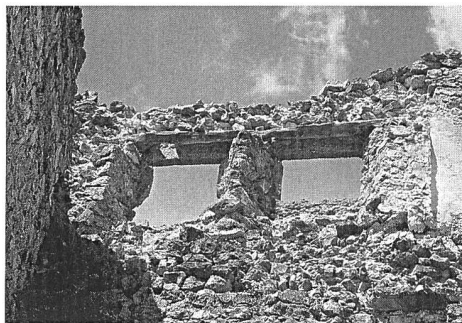
An der Westfassade findet sich ein massiver Ausbruch, in welchen in der jüngsten Umbauphase zwei neue Fenster eingebaut wurden. Die beiden neu eingebauten Fenster beziehen sich auf den südlichsten Raum im obersten Geschoss des Westtraktes (Abb. 212). Die Tuffsteingewände dieser beiden Fenster weisen aussen einen Ladenfalz auf. Das oberste Geschoss des Westtraktes erfährt in dieser jüngsten Umbauphase eine neue Raumteilung. Die neuen Trennwände waren lediglich 20 cm stark und in Holzständertertechnik ausgeführt. An der westlichen Innenwand zum mittleren Raum findet sich ein gut erhaltener Verputz. Zu diesem Raum wurden zwei bestehende Fenster der Phase 4 übernommen und neu verputzt. Im nördlichen Raum des obersten Geschosses wird an Stelle eines bestehenden Fensters der Phase 4 ein über die Westfassade auskragender Aborterker neu gebaut, gleichzeitig wird der seit der Phase 3 beste-

Abb. 212: Brienz/Brinzauls, Burgruine Belfort. West-Innenwand, Doppelfenster zur jüngsten Umbauphase 5. Ansicht von Osten.

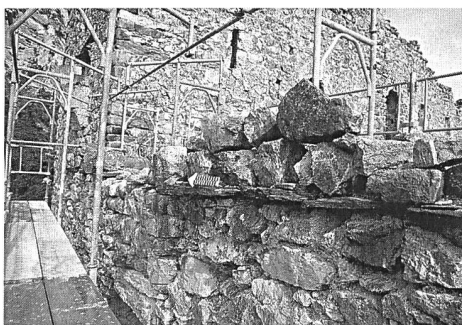
Abb. 213: Brienz/Brinzauls, Burgruine Belfort. Westfassade, vorkragender Steinplattenkranz in der jüngsten Aufhöhung. Ansicht von Südwesten.

hende Aborterker abgebrochen und vermauert. Das nördlichste Fenster der Phase 4 wird in dieser jüngsten Umbauphase zugemauert. Zudem erfährt die Westfassade eine Aufhöhung. In dieser Aufhöhung wird ein horizontaler Kranz mit gegen Westen vorkragenden Steinplatten eingebaut (Abb. 213).
