Die Konservierungsarbeiten an der romanischen Bilderdecke der Kirche St. Martin in Zillis-Reischen

Zeitschrift: **Jahresberichte des Archäologischen Dienstes Graubünden und der Denkmalpflege Graubünden**

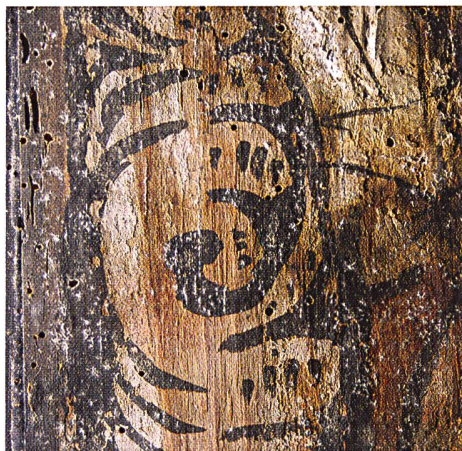
Die intensive, fortschreitende Ausbreitung der Pilze machte deren Abtötung und Entfernung unumgänglich, da irreparable Schä-

den an der einmaligen Malerei zu befürchten waren (Abb. 125 und 126).

Die Pilze wachsen gemäss den jahrelangen Beobachtungen mit Vorliebe in Vertiefungen des Bildträgers, in Brettfugen, Ausflüglöchern von Holzinsekten oder in Unebenheiten, welche beim Spalten der Bretter entstanden sind. Vertiefungen können auch durch Malschichtausbrüche verursacht sein. In diesem Zusammenhang stellt sich die Frage, warum der Pilz sich an vertieften Stellen besser entwickelt als anderswo. Liegt dort ein höheres Nährstoffangebot vor, da die in früheren Konservierungen aufgetragene Weizenstärke hier eine dickere Schicht bildet? Oder entsteht durch die geschützte Lage in den Vertiefungen ein für die Pilzentwicklung positives Mikroklima mit stagnierender Luft und erhöhter Feuchtigkeit? Diese und vielleicht noch weitere Faktoren mögen zur Pilzausbreitung beitragen. Aus der Übersichtskartierung, welche Auskunft über die Ausbreitung und Intensität des Pilzbefalles an der Decke gibt, wird zudem ersichtlich, dass jene Tafeln, welche im Bereich der Fenster liegen, weni-

Abb. 125: Zillis-Reischen, Kirche St. Martin, Bilderdecke, Tafel 9. Detailaufnahme einer von Pilzen befallenen Stelle. Die kleinen, weissen Flecke sind Ansammlungen von Schimmelpilzen.

Abb. 126: Zillis-Reischen, Kirche St. Martin, Bilderdecke, Tafel 9. Diesselbe Stelle wie auf Abb. 125, hier jedoch zur Verdeutlichung die Pilze grün markiert. Eine derart bewachsene Stelle wird als «stark befallen» eingestuft.

An unbeschädigten Stellen der Malereien lässt sich der Pilz mit in Biozid (5% Tri-Butyl-Zinnoxid in Isopropanol) getränkten Wattestäbchen entfernen. Schwieriger wird es, wo nebst der Problematik der Schimmelpilze auch Beschädigungen der Malschicht vorliegen. An Schadensphänomenen finden sich Abblätterungen, Malschichtblasen, dachförmig aufstehende Malschichten, lose Fehlstellenränder, kleinsplinterige Abplatzungen und Abpuderungen von Farben (Abb. 129). Wie lange sich diese gelockerten Partien an der über Kopf hängenden Decke zu halten vermögen, ist ungewiss. Das Studium älterer Fotografien sowie der Schadenskartierungen, welche zwischen 1989 und 1999 angefertigt wurden, zeigt, dass Partien, welche vor 10 Jahren als Schadstelle eingetragen wurden, durchaus noch heute vorgefunden werden können; nicht in jedem Fall hat sich also eine Schadstelle zu einer Verluststelle entwickelt. Andere allerdings sind unwiederbringlich ver-
