Brienz/Brinzauls, Burgruine Belfort : baugeschichtliche Untersuchung, 3. Etappe

Brienz/Brinzauls, Burgruine Belfort.

Baugeschichtliche Untersuchung, 3. Etappe

Augustin Carigiet

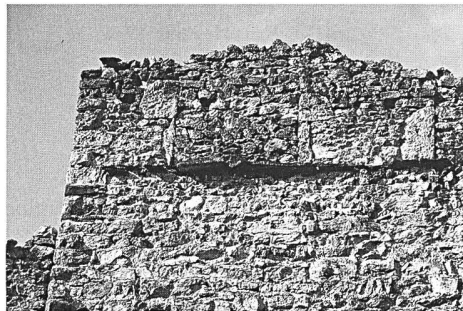
An der Nordseite ist der Turm in seiner ursprünglichen Höhe erhalten (Abb. 132). Oben erkennt man die Zinnen des Turmes, welche über einem Sims mit vorkragenden Steinplatten aufstehen (Abb. 133). Dieser Sims war als Abdeckung einer oben umlaufenden Brüstungsmauer gebaut worden. Die Brüstungsmauer und die darüber aufgesetzten Zinnen gehören zu einer Wehr-

Die Zinnenlücken wurden in einer späteren Umbauphase – anlässlich einer Aufhöhung des Turmes – zugemauert. Auf einer im Auftrag des Schweizerischen Burgenvereins erstellten Bauaufnahme von 1936 ist in der Zumauerung noch die Türe auf die Laube zu erkennen; diese ist in der Zwischenzeit fast gänzlich verstorzt.

Abb. 133: Brienz/Brinzauls,
Burgruine Belfort. Nachträg-
lich zugemauerte Zinnen
über der Nordfassade.

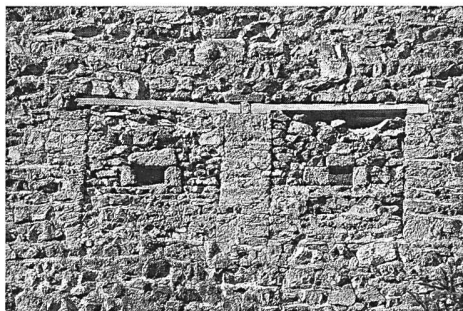
man zwei nebeneinander liegende, nachträglich vermauerte Fensteröffnungen (Abb. 134). Hierbei handelte es sich ursprünglich um zwei gegen die Angriffsseite gerichtete Wehrfenster. Die heute noch offenen kleinen Spähscharten wurden im Zuge der nachträglichen Zumauerung der Wehrfenster eingebaut; dies erfolgte gleichzeitig mit der bereits erwähnten späteren Aufhöhung des Turmes. Die aus Tuffsteinen gefügten seitlichen Lei-

Abb. 134: Brienz/Brinzauls,
Burgruine Belfort. Die nach-
träglich zugemauerten
Wehrfenster in der Nord-
fassade.

mes dürfte mit einem Satteldach mit Nord-Süd-verlaufendem First gedeckt gewesen sein (vgl. Abb. 132). An den Wehrfenstern in der Nordwand des dritten Geschosses wurden die Klappläden entfernt und die Fensteröffnungen zugemauert. In die Zuzumauerung baute man je eine kleine Spähscharte ein.

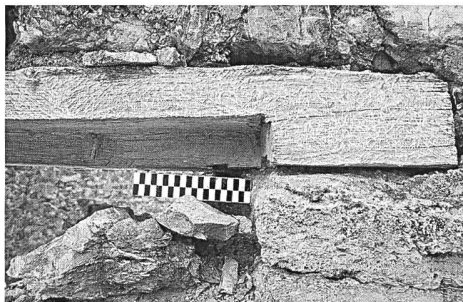
Abb. 135: Brienz/Brinzauls,
Burgruine Belfort. Anschlag
für einen Laden am Sturz-
holz der Wehrfenster.

lichen Leibungen war dieser 12 cm breite und tiefe Anschlag gemauert, an den hölzernen Stürzen war er ins Holz eingetieft (Abb. 135). Er diente der Aufnahme eines Ladens, welcher – am Sturz befestigt – aufgeklappt werden konnte. Liess man den Klappladen los, schloss sich dieser durch sein eigenes Gewicht. An diesen Fenstern konnten Armbrustschützen die Angriffsseite überwachen.

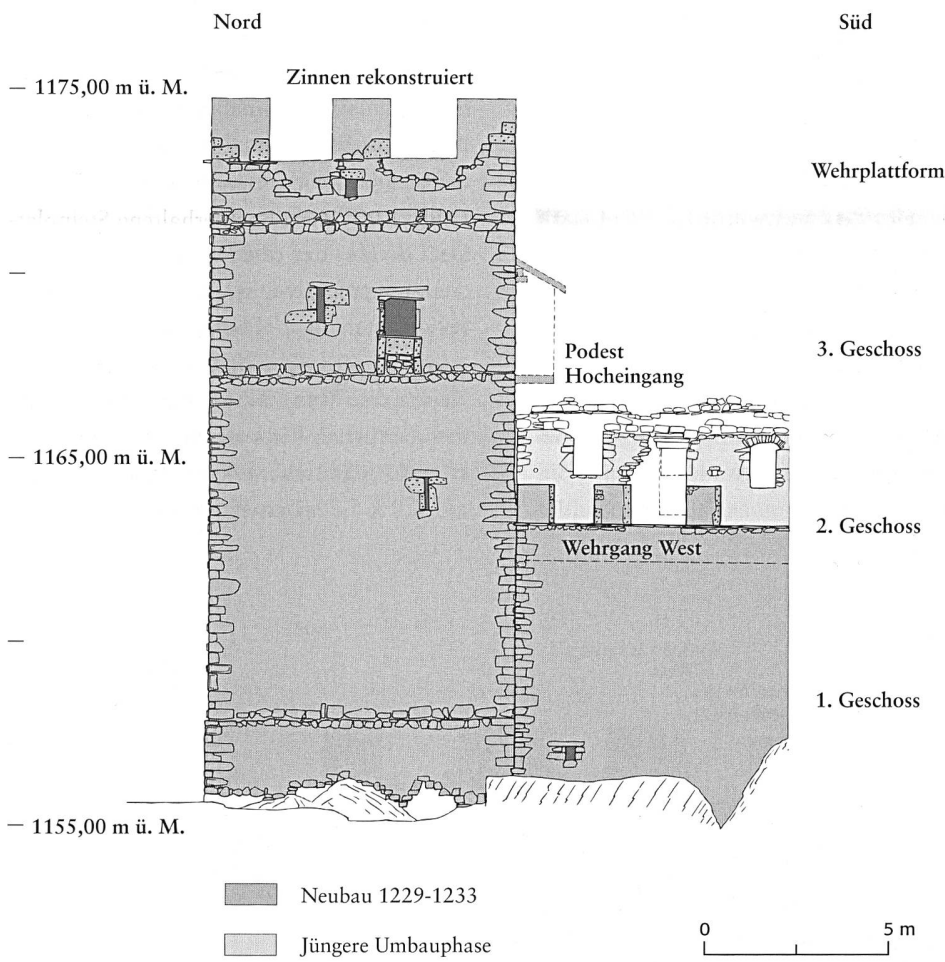
Abb. 136: Brien/Brinzauls, Burgruine Belfort. Ansicht Westfassade. Mst. 1:200.

An der Westfassade sind die ursprünglichen Zinnen nur noch fragmentarisch erhalten (Abb. 136). Zwei noch erhaltene Steinplatten des Simses belegen die ursprüngliche Höhe der Brüstungsmauer. In der Mitte der Brüstung findet sich eine rechteckige Öffnung; durch diese wurde das Meteorwasser der Wehrplattform vermutlich mittels eines Speiers über die Westfassade abgeleitet.

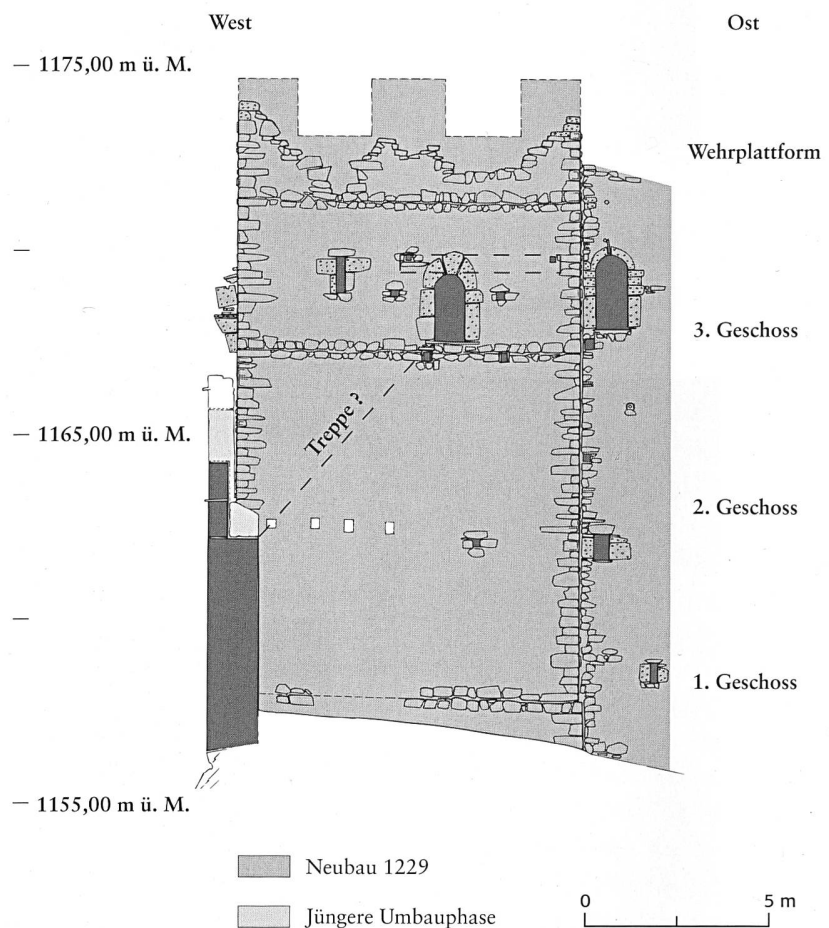
Abb. 139: Brienz/Brinzauls, Burgruine
 Belfort. Ansicht Südfassade.
 Mst. 1:200.

An der Südfassade sind die Zinnen über dem Hauptturm bereits gänzlich zerfallen (Abb. 139); nur noch stark aufgelöste Reste der Brüstungsmauer stehen hier über dem dritten Geschoss auf. Auf der Höhe des dritten Geschosses, 10 m über dem Niveau des Innenhofes, findet sich der Hochein- gang zum Turm. Gemäss Baubefund war vor diesem Eingang eine von zwei über die Südfassade vorkragenden Balken gestützte Laube mit Pultdach angebracht. Als Erschliessung dieser Laube wäre eine Aussen- treppe vom westlichen Wehrgang her anzunehmen. Denkbar wäre aber auch eine Ver- bindung über die Laube im vierten Ge- schoss des Torturmes.
