# Sta. Maria V. M., evangelische Kirche : Sanierung des Friedhofes

## Sta. Maria V. M., evangelische Kirche: Sanierung des Friedhofes

Jürg Goll,  
Hans Peter Schreich-  
Stuppan

LK 1239 828 600/165 460, 1386 m ü. M.

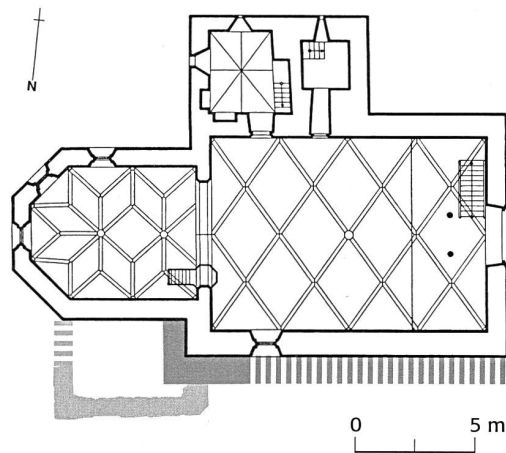
Abb. 23: Sta. Maria V. M., evangelische Kirche, Sanierung Friedhof. Grundriss der Kirche von 1492 mit den Mauerbefunden. Dunkelgrau: vermutliche Vorgängerkirche; Hellgrau: Anbau. Mst. 1:300.

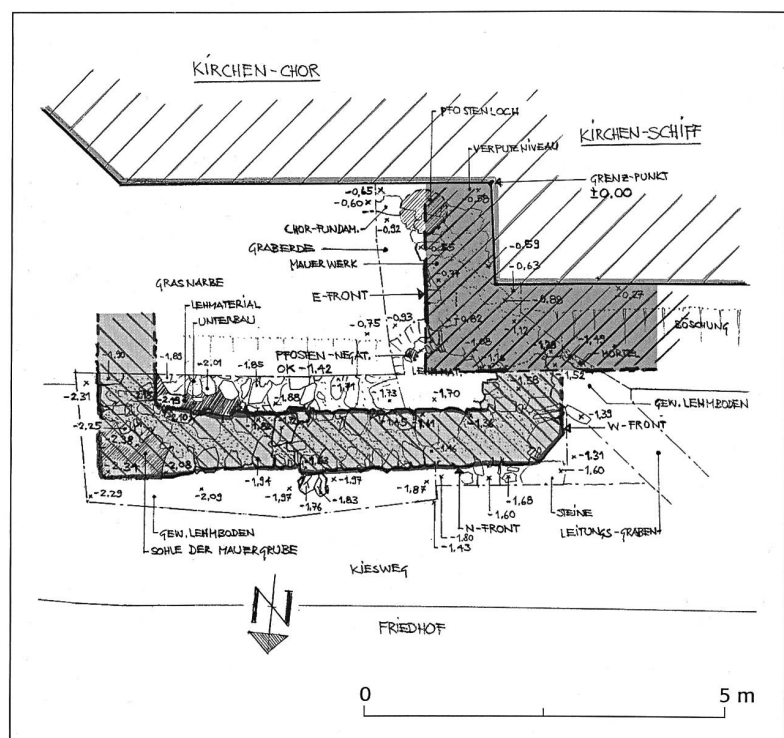
Abb. 24: Sta. Maria V. M., evangelische Kirche, Sanierung Friedhof. Skizze der Mauerbefunde an der nördlichen Chorschulter der Kirche von 1492.  
Dunkelgrau: vermutliche Vorgängerkirche;  
Hellgrau: Anbau.  
Mst. 1:100.

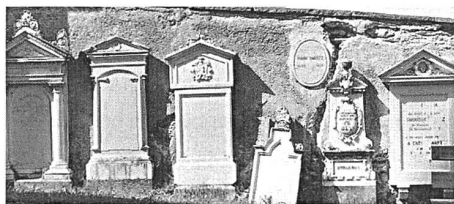
Abb. 25: Sta. Maria V. M., evangelische Kirche, Sanierung Friedhof. Historische Grabsteine vor der Sanierung. Blick gegen Westen.

Im Rahmen der Friedhofsanierung war auch die Entfernung der an den Umfassungsmauern aufgestellten, historischen Grabsteine geplant (Abb. 25). Dank dem Engagement einzelner Gemeindeglieder, dem Verständnis der Gemeindebehörden und dank Sponsoren war es möglich, alle 102 historischen Grabsteine – trotz erheblicher Mehrkosten – als Gesamt-Kulturdenkmal zu erhalten. Diese Grabsteine vom Beginn des 17. bis zum Beginn des 20. Jahrhunderts mit lateinischen, romanischen und deutschen Inschriften, zum Teil auch mit Wappen und Fotomedallions, stellen ein hochinteressantes Stück Dorf- und Talgeschichte dar. Hier begegnen wir Geschlechtern, die heute im Münstertal nicht mehr vorkommen; des weiteren Landmännern (und ihren Frauen), Podestaten der Bündner Untertanenländer, Pfarrern und Ärzten, Zuckerbäckern und anderen Emigranten mit ihren Familien, aber auch Kinder-Grabmalern.
