Zum Abschluss der Konservierung und Restaurierung der Kathedrale St. Mariä Himmelfahrt in Chur

Autor(en): **Rutishauser, Hans**

Zeitschrift: **Jahresberichte des Archäologischen Dienstes Graubünden und der Denkmalpflege Graubünden**

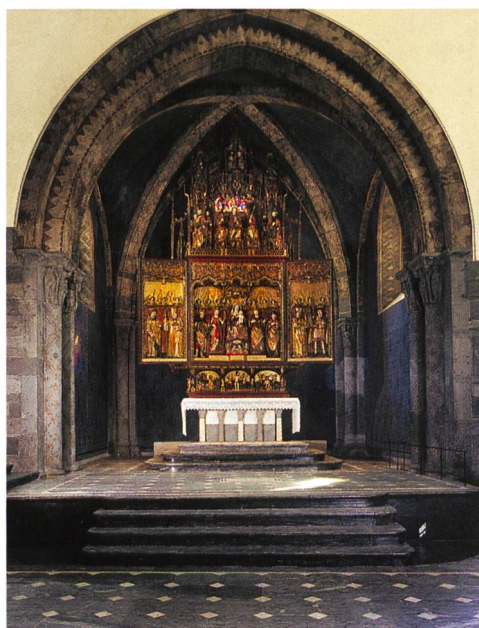
2. Das spätgotische Hochaltarretabel von 1486–1492 hatte unter der 1938 eingerichteten Warmluftheizung stark gelitten. Die Kreidegründe der Schnitzereien und Figuren samt deren Farbfassungen und Vergoldungen splitterten und waren in kleineren Teilen bereits abgefallen.
3. Die spröden elektrischen Leitungen waren von Fachleuten als gefährliche Schadensquelle eingestuft worden.

Abb. 107: Chur, Kathedrale St. Mariä Himmelfahrt. Der Hochaltar des Jakob Russ von 1486–1492, nach der Restaurierung.

Die grosszügige Spende einer privaten Stiftung ermöglichte es, mit der Konservierung des spätgotischen Hochaltars im Sommer 2001 zu beginnen (Abb. 107).¹⁵³ Fünf selbstständige Restauratorenfirmen wurden mit dieser aufwendigen Arbeit beauftragt. Alle Arbeiten wie Reinigung, Sicherung loser Farbpartikel, Teilfreilegung der übermalten Gesichter und Hände, aber auch die umfangreiche Dokumentation hatten auf dem zweigeschossigen Werkstattgerüst im Altarhaus der Kathedrale zu erfolgen. Aus Gründen der Arbeitskontinuität und wegen des beschränkten Platzes durfte jeder der fünf Restauratoren jeweils eine weitere Mitarbeiterperson beiziehen. Diese Zusammenarbeit unter Restaurierenden verschiedenen Alters und verschiedener Ausbildung erlaubte einen fruchtbaren Austausch von Erfahrungen und Methoden. Neben der begleitenden Fachkommission amtierte ein weiterer erfahrener Restaurator als Bundesexperte.

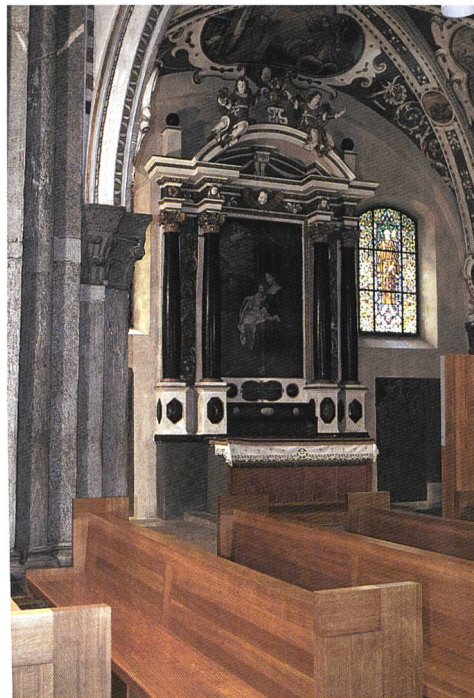
Abb. 108: Chur, Kathedrale St. Mariä Himmelfahrt. Der barocke Rosenkranzaltar im Westjoch des südlichen Seitenschiffs, nach der Restaurierung.

Das Mittelschiff, das Südseitenschiff und die Laurentiuskapelle wurden vollständig eingerüstet, ebenso die mächtige Westfassade aussen. Die Reinigung und Fixierung des Gewölbestucks und des Stuckaltars in der Südwestkapelle war eine sehr aufwendige Arbeit (Abb.108). Der von Misoxer Stuckateuren um 1652 angetragene Stuck musste stellenweise neu am Gewölbe befestigt werden.

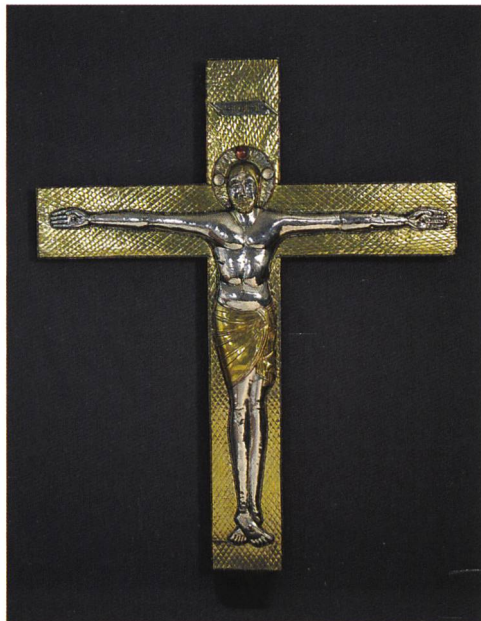
Abb. 109: Chur, Kathedrale St. Mariä Himmelfahrt. Spätromanisches Altarkreuz wohl des 13. Jahrhunderts, nach der Restaurierung.

Das Metallrestauratorenteam Beatrice Pfeifer, Vandans (A), und Hans Weber, Fürstenu, haben sich auch der Metallobjekte des bedeutenden Domschatzes angenommen und diese gereinigt und konserviert. Der Domschatz mit seinen wertvollen Reliquiaren und Altargeräten kann aus Mangel an Raum nicht mehr in der Kathedrale präsentiert werden, sein künftiger Standort wird das nahe bischöfliche Schloss sein. Ebenfalls restauriert wurden die metallenen Altarzierden, nämlich die Leuchter und Kreuze der zehn Altäre in der Kathedrale (Abb. 109).

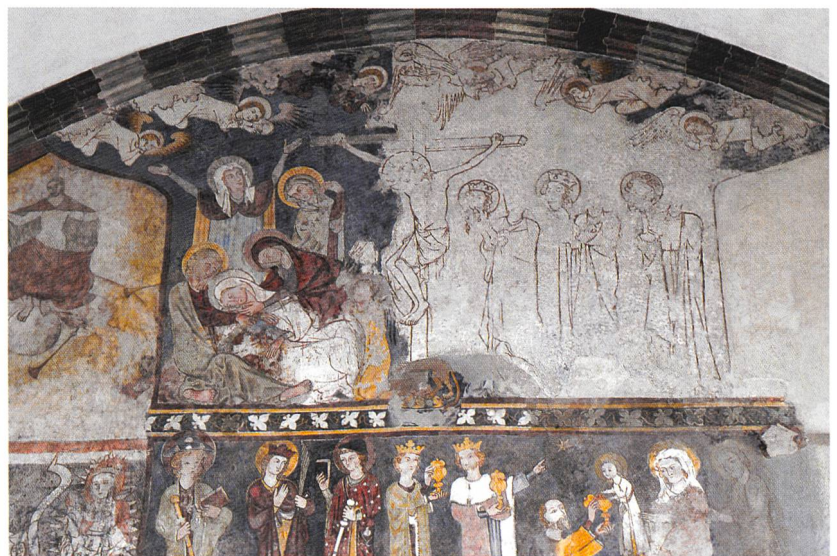
An der Nordwand der nordwestlichen Seitenkapelle hatte die Firma Christian Schmidt aus Zürich vor 80 Jahren einen hochgotischen Wandmalereizyklus freigelegt und der damaligen Art entsprechend restauriert. Diese Malereien, eine Kreuzigungsszene, ein Heiligenfries und eine Epiphanie, malte um 1340 der so genannte Waltensburger Meister in den frischen Verputz. Links unten hat sich auch eine Kalkmalerei des Rhäzünser Meisters aus der Zeit um 1370 erhalten mit der Darstellung des Wappens der Thumbe von Neuburg, von Heiligen, eines gerüsteten Ritters als Stifter und der Muttergottes. Darüber sind Reste eines jüngsten Gerichtes aus der Zeit um 1600 zu erkennen. Die Kittungen von 1925 in den Pickelhielblöchern waren aus gipshaltigem Mörtel und mussten durch solche aus Kalkmörtel ersetzt werden. Zudem konnte

Abb. 110: Chur, Kathedrale St. Mariä Himmelfahrt. Wandmalereien des Waltensburger Meisters im Westjoch des nördlichen Seitenschiffs, nach der Restaurierung.

man dank moderner Freilegungsmethoden störende Kalktünchen und Übermalungen entfernen. Die mehrschichtig aufgebauten Schattierungen und die raffinierte Maltechnik des Waltensburger Meisters sind nach der Reinigung viel klarer lesbar und die künstlerische Aussage hat dadurch wesentlich gewonnen (Abb. 110).

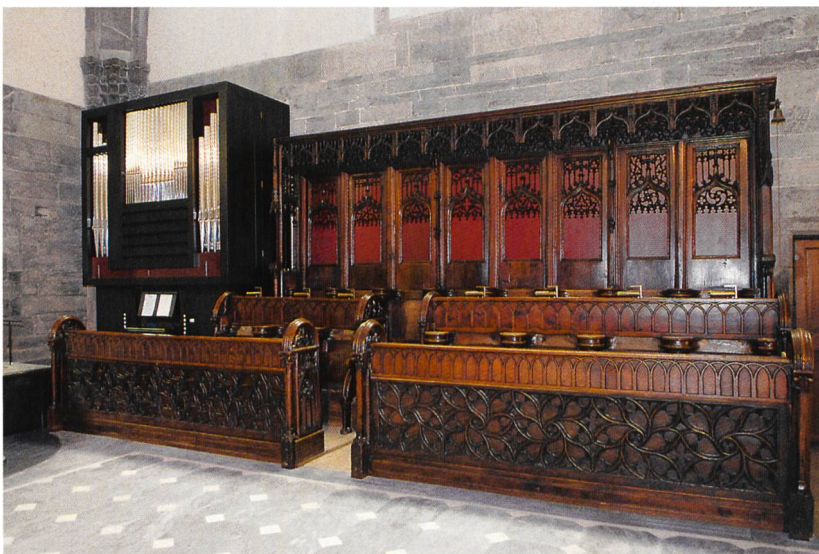
Abb. 111: Chur, Kathedrale St. Mariä Himmelfahrt. Das restaurierte Chorgestühl des 14. und 15. Jahrhunderts und die neue Chororgel im Presbyterium.

Das seit 1845 im Presbyterium aufgestellte spätgotische Chorgestühl wurde gereinigt und, wo nötig, durch Schnitzereien mit Eichenholz ergänzt (Abb. 111). Die vor der Aufstellung im Hochchor offenen Rückwände (Dorsalien) wurden erneut mit weinrot bemalten Brettern hinterlegt, als Schutz vor der Kälteabstrahlung der Hausstein-Aussenwände. Beidseits wurde eine erst im 20. Jahrhundert zugefügte dritte Sitzreihe entfernt, so dass das Presbyterium wieder an Raum gewonnen hat.

ge Gehäuseteile erhalten, so dass eine Rekonstruktion nicht in Frage kam. Ebenfalls nach dem Entwurf der Architekten Fontana und Signorell baute die Firma Späth in Rapperswil-Jona SG eine neue Chororgel im Umfang von acht Registern (vgl. Abb. 111). Die beiden neuen Orgelgehäuse sind aus dunkel gebeiztem Elsbeerholz gebaut und fügen sich als zeitgenössische Formen in den Kirchenraum ein.

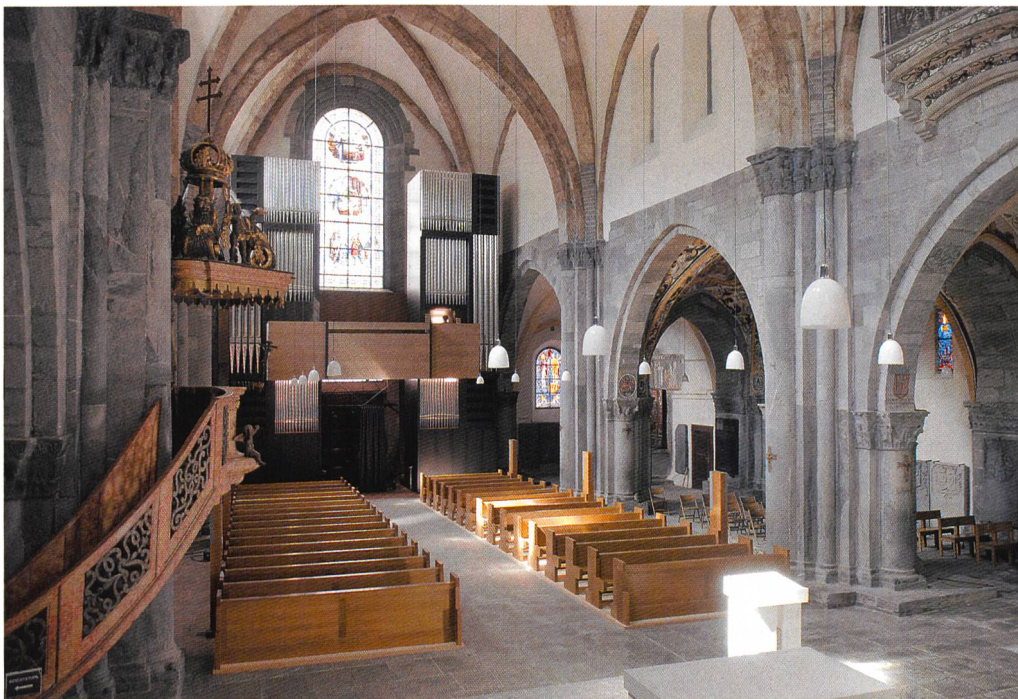
Die bestehende Orgel auf der Westempore bestand aus 25 Registern der Goll-Orgel aus Luzern von 1886 und 27 Registern der Orgel von 1938 von Franz Gattringer aus Horn TG. Dieses 52-registrige Werk war nach einhelliger Meinung aller sechs beigezogenen Orgelexperten nicht mehr restaurierbar. Die 1938 umgebaute, wenig qualitätvolle Empore musste ebenfalls ersetzt werden.

Abb. 112: Chur, Kathedrale St. Mariä Himmelfahrt, Blick auf die neue Orgel(empore).

Nach dem Entwurf der Architektengemeinschaft Rudolf Fontana, Domat/Ems, und Gioni Signorell, Chur, wurde von der Firma Kuhn in Männedorf ZH eine neue Hauptorgel mit 42 Registern gebaut (Abb. 112).

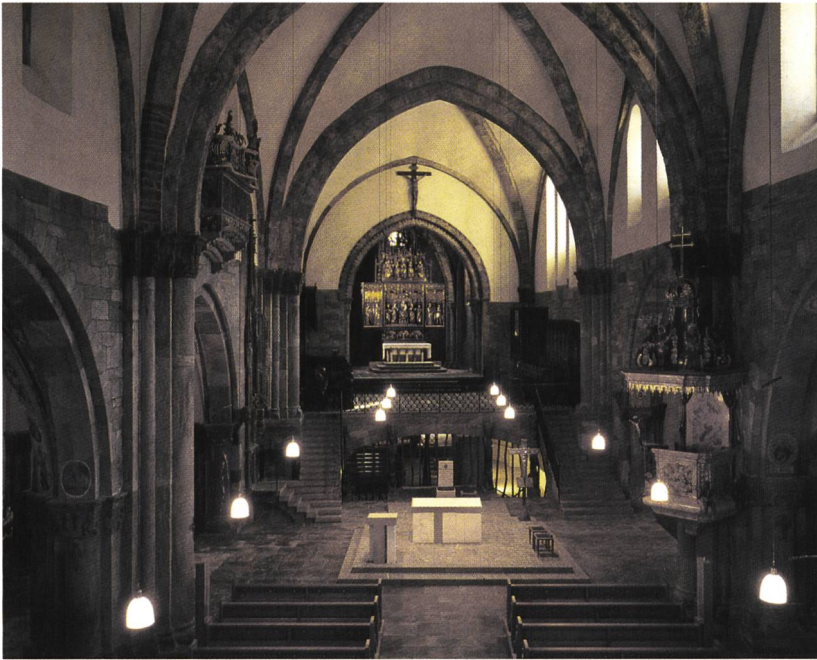
Abb. 113: Chur, Kathedrale St. Mariä Himmelfahrt. Blick Richtung Chor, nach der Restaurierung.

Die liturgischen Orte wurden von Gioni Signorell auf einem zweistufigen grossen Podest aus Granitplatten neu gestaltet

(Abb. 113). Der Altar und der Ambo sind aus sandsteineren Blöcken vom oberen Zürichsee und aus weissem Laaser Marmor aus dem Vinschgau (I) gefügt. Der Bischofsthron besteht aus Sandstein, der neue Taufstein aus Laaser Marmor. Die Verwendung von Sandstein hat ihr Vorbild im spätgotischen Sakramentshaus, der Marmor aus Laas war schon vor 1200 Jahren in der damaligen Kathedrale für Chorschranken verwendet worden. Hinter dem neuen Altar öffnet sich ein flacher Bo-
