Zeitschrift: **Archäologie Graubünden**

Sanierungsmassnahmen am Schutzbau der Grabkirche St. Stephan in Chur

Johanna Wolfram-Hilbe,
Christine Bläuer

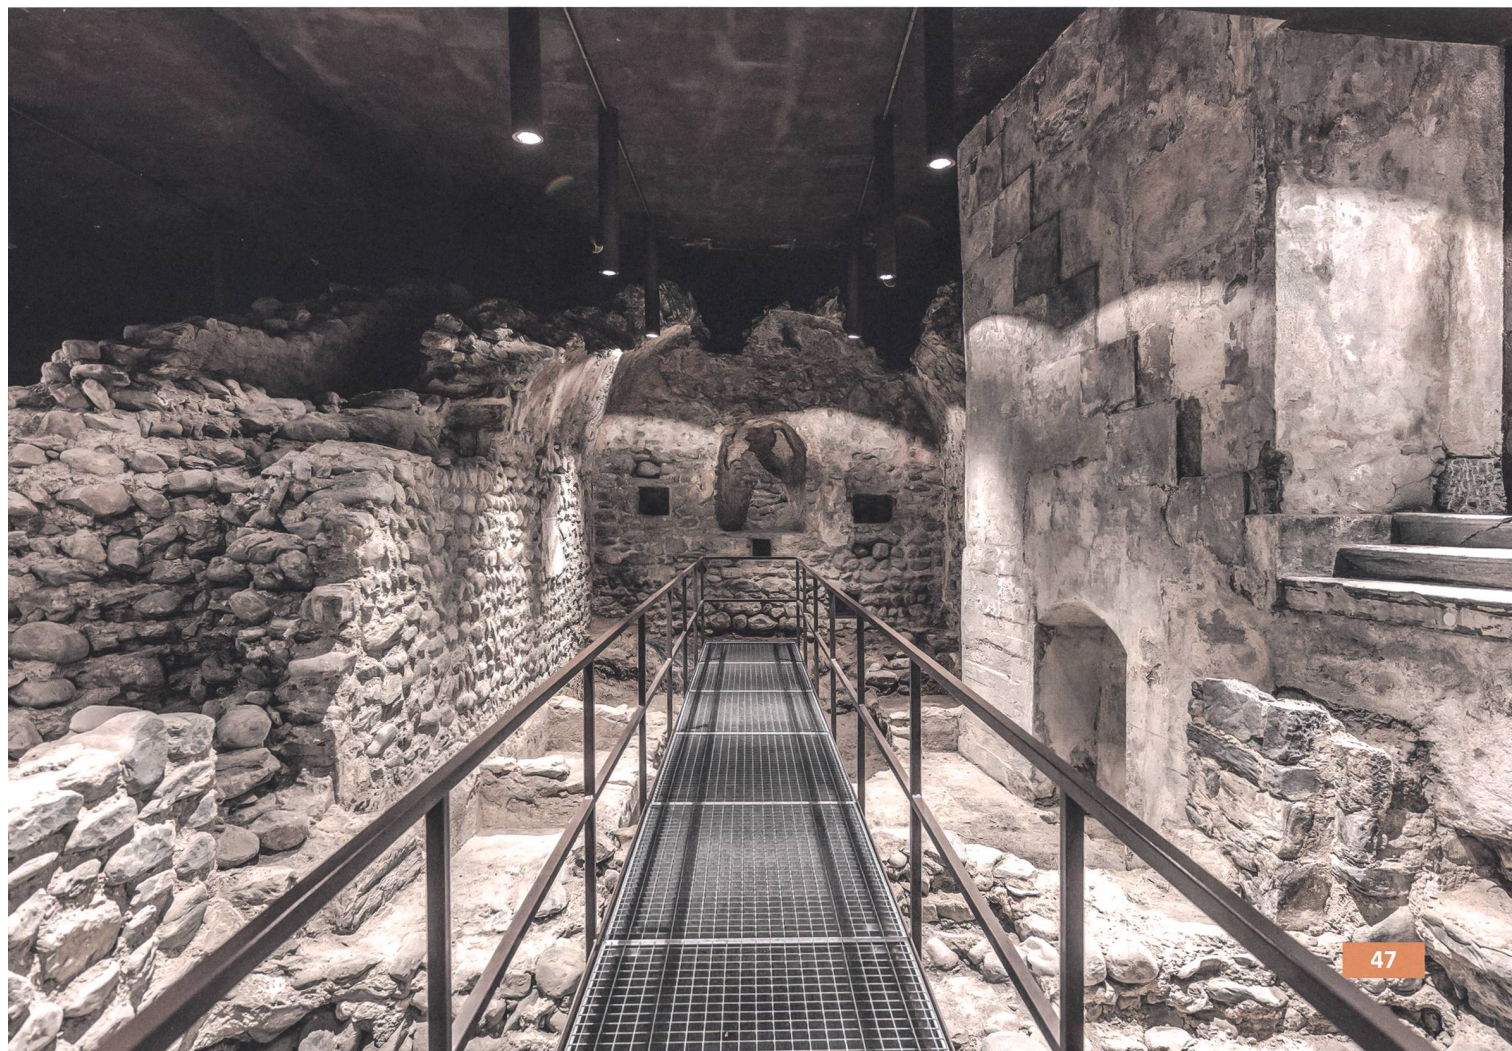
Beim 1973 fertig gestellten Neubau der Bündner Kantonsschule an der Churer Halde (Architekt Max Kasper, Chur, erbaut 1967 bis 1973) wurde auch die 1955/1956 freigelegte, im 5. Jahrhundert erbaute Grabkirche St. Stephan¹, eingefasst in einen Schutzbau aus Beton, in den Gebäudekomplex integriert. Die Kirche steht auf einem wasserzügigen Hang mit aus dem Untergrund eindringender Feuchtigkeit und ist belastet durch Salzeintrag (Natriumsulfate, Natriumkarbonate, Calciumsulfate) aus den neuen Baumaterialien. Der Betonbau war leider nicht dicht, so dass das Raumklima sehr schwankte und auch von der Decke immer wieder Feuchtigkeit eindrang. Dies führte zu Salzausblühungen am historischen Mauerwerk.

Abb. 1: Chur, St. Stephan.
Zustand vor der Sanierung
2017. Blick gegen Osten.

Im Rahmen der zwischen 2007 und 2010 ausgeführten Sanierungsmassnahmen erarbeitete das Architekturbüro Jüngling & Haggmann, Chur, ein neues Konzept zur Erhaltung und zur Präsentation des einzigartigen Baudenkmals aus der Frühzeit des Churer Bistums. Zum dauerhaften Schutz der Gemäuer, der Wand- und Deckenmalereien waren auch bauliche Eingriffe erforderlich. Darunter fielen neben der neuen Disposition des Vorraumes und den neuen Zugängen auch der Einbau einer zusätzlichen Betondecke und ein taugliches Belüftungssystem. Der Austausch mit der Aussenluft wurde dabei stark eingeschränkt, mit Lüftungsklappen wurde die kontrollierte Zufuhr von Frischluft gewährleistet. **Abb. 1** Seit der Fertigstellung werden nun mittels Sensoren die relative Luftfeuchtigkeit und die Temperatur permanent gemessen, auf-

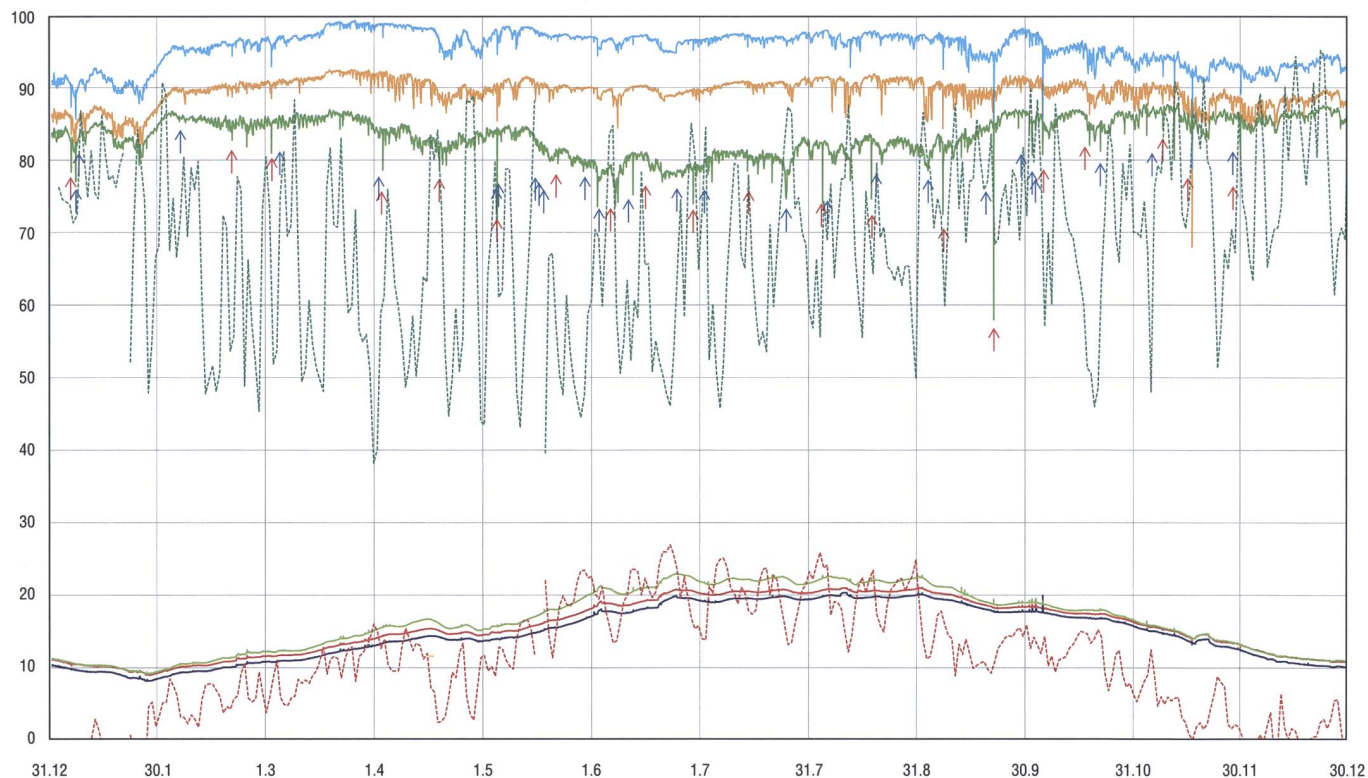
2010 waren die Werte der relativen Luftfeuchtigkeit noch sehr unbeständig. 2011–2013 wurde die relative Luftfeuchtigkeit konstanter und pendelte sich vor der bergseitigen Ostmauer bei 90–99 % ein. Die Temperatur war durchweg konstant und schwankte nur unbedenklich zwischen 10 °C und 20 °C.

Abb. 2: Chur, St. Stephan. Klimamesskurve von 2017. Die alle zwei Wochen durchgeführte Lüftung (rote Pfeile) und die Publikums-Führungen (blaue Pfeile) sind in der Klimakurve der drei Messgeräte registriert, sie zeigen meist wenig Einfluss auf das Raumklima.

Salzbildungen an den Wandmalereien und den Betonelementen gefördert hätte. Die Luftklappen wurden deshalb mit Schlössern gesichert und anfänglich alle zwei Wochen für zehn Minuten zur kurzzeitigen Frischluftzufuhr geöffnet **Abb. 2**. Im Winter zeigte es sich dann, dass nur fünf Minuten gelüftet werden darf, da die relative Luftfeuchtigkeit sonst zu stark sank. Im Bereich der Wandmalereien blieb die relative Luftfeuchtigkeit seitdem trotz des Luftaustauschs bei über 90 %, in den anderen Bereichen der Kirche war die relative Luftfeuchtigkeit weiterhin leichten Schwankungen unterworfen.

Gemeinsam mit Reto Pahl, dem Zuständigen des Hochbauamtes Graubünden, den Verantwortlichen der Bündner Kantonschule und dem Restaurator Ivano Rampa, Almens, wurde ein Massnahmenpaket zur Behebung dieser Mängel geschnürt. Die hölzernen Bauelemente wurden durch solche aus Metall ersetzt. Mit einem angepassten Lüftungskonzept sollten weitere Salzausblühungen gestoppt werden. Dabei war entscheidend, dass die relative Luftfeuchtigkeit nicht unter 90 % sank, da dies die

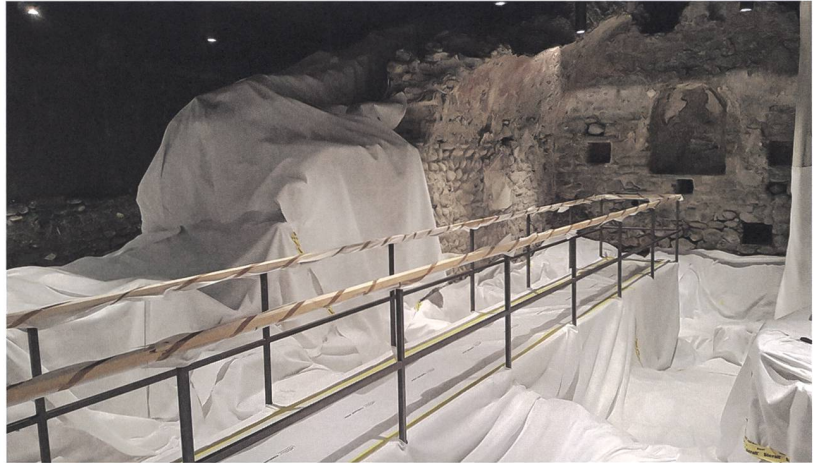
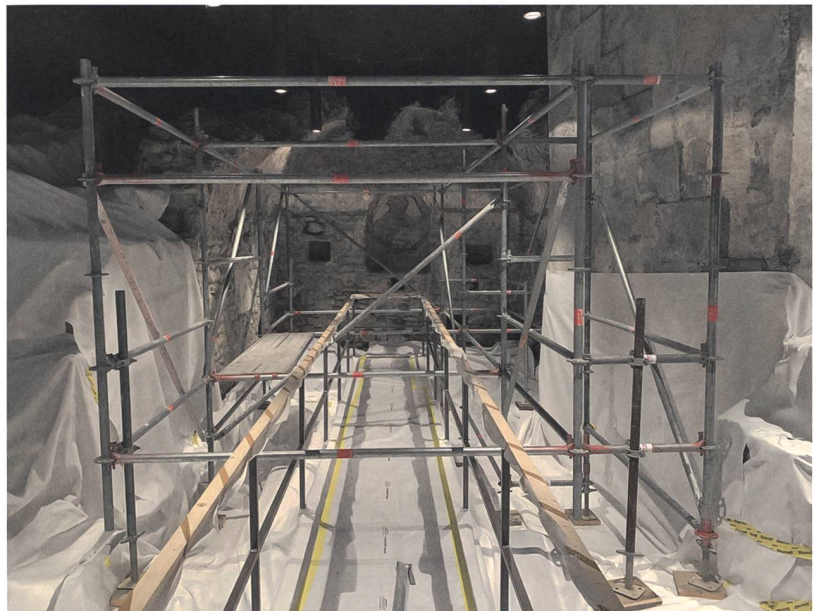
Im Januar 2017 fiel auf, dass sich zunehmend Kondenswasser an der Decke und den Dachfenstern bildete. Dies tropfte meist auf den Boden, wo es keinen Schaden anrichtete. Der Restaurator Ivano Rampa beobachtete jedoch bei seiner Kontrolle auch Tropfen an der Decke über den Kirchenmauern. Die negativen Folgen waren auch an den Wandmalereien festzustellen. Stellenweise hatte sich auf der Malschicht ein bis zu 10 mm dicker Salzrasen gebildet, in den Fugen zwischen den Mauersteinen konnten zudem bis zu 20 mm lange Salzkristalle dokumentiert werden. Die Salzausblühungen sind auf die gipshaltigen Anstriche sowie gelöste Salze aus dem Beton zurückzuführen.

Nach wenigen Wochen und einer Veränderung der Wetterverhältnisse waren jedoch keine Tropfen mehr an der Decke zu sehen. Das Phänomen konnte erst wieder ein Jahr später, im Februar 2018, festgestellt werden. Die Decke war so nass, dass es auf die historischen Mauern herunter tropfte. Zur Begutachtung und Lösung des Problems wurde der Bauphysiker Josef Kuster (Kuster + Partner AG, Chur) beigezogen.

Abb. 3: Chur, St. Stephan. Abdeckung der historischen Mauern mit dampfdurchlässigem Vlies am 22. Mai 2019.

Bei seinen Messungen lag die Aussentemperatur bei -8°C , im Innern bei 10°C ; an den historischen Mauern gab das Gerät eine Oberflächentemperatur von $6,7^{\circ}\text{C}$, an der Decke $2,4-5,4^{\circ}\text{C}$ an. Die relative Luftfeuchtigkeit betrug 83 %. Der Fels war nass, die Mauern unten feucht und oben trocken und die Wandmalereien aufgrund des Kapillarsogs ebenfalls feucht. Da uns die Absenkung der relativen Feuchtigkeit zur Behebung des Problems aufgrund der Salz-

belastung zu riskant erschien, blieb als einzige Lösung die Isolation der Decke. Gemäss Josef Kuster kamen als Isolationsmaterial nur Platten aus geschäumtem Glas (Foamglas) mit einer Stärke von 160 mm in Frage. Vorgängig zu deren Einbau wurden die historischen Mauern mit dampfdurchlässigem Vlies abgedeckt und die über das Arbeitsgerüst herausragenden Teile mit Pressspanplatten verkleidet (Schwitter und Wieland Schreinerei Zimmerei AG, Churwalden). Der Gerüstbau oblag der Firma Roth Gerüste AG, Untervaz, die Belastungspunkte legten wir mit grösstmöglicher Rücksichtnahme auf das spätantike Mauerwerk fest. **Abb. 3** Über dem Gerüst und den Schutzverkleidungen wurde eine Baustellenvliesfolie als

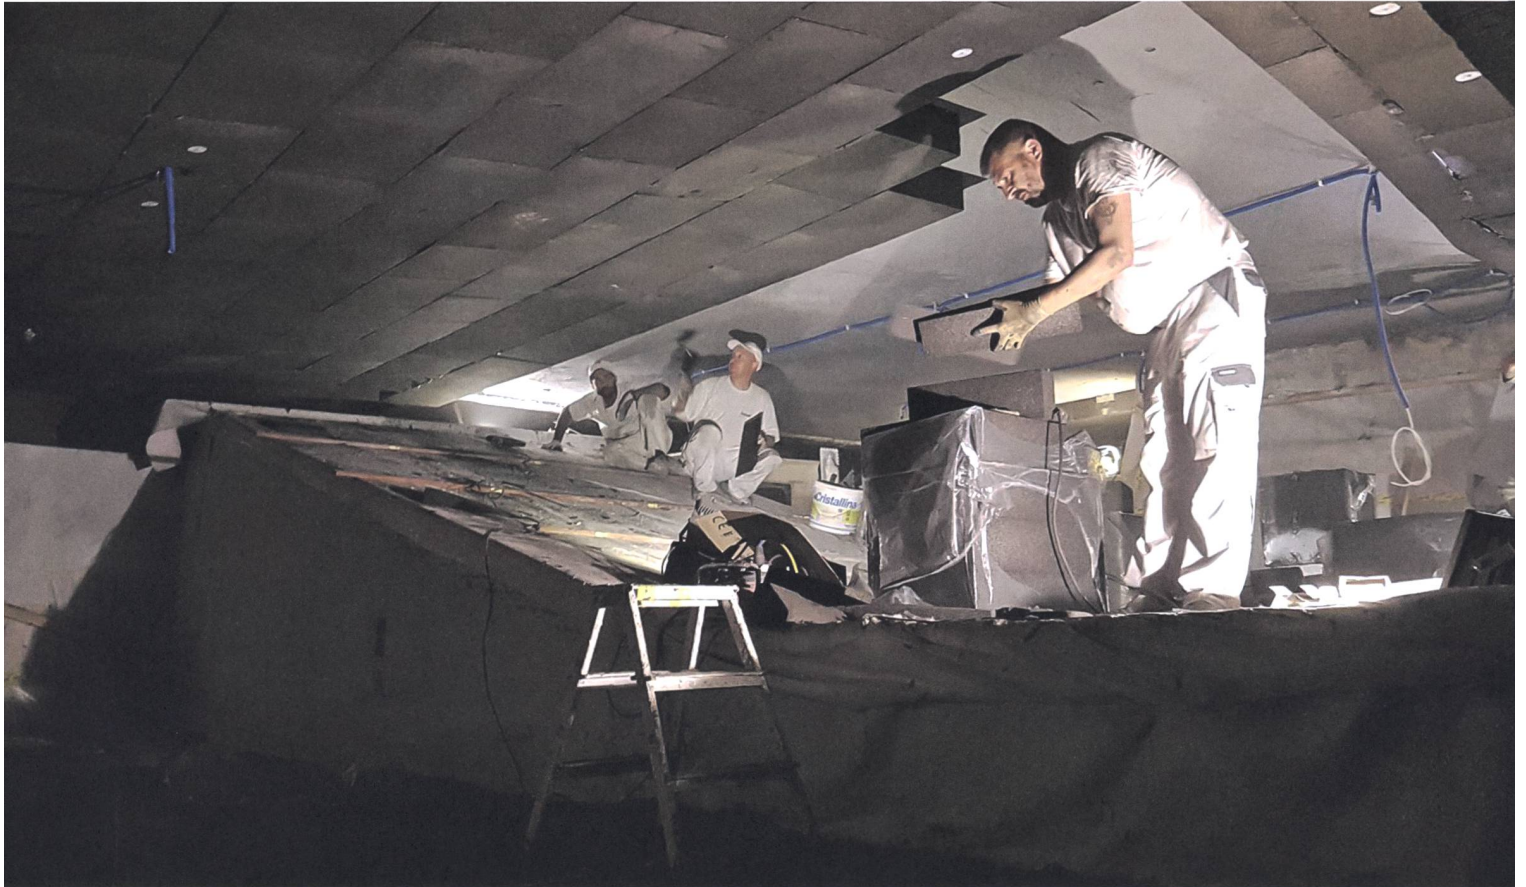
Abb. 4: Chur, St. Stephan. Montage der Foamglasdämmung am 9. Juli 2021.

Der Beton von 1967 war direkt auf die Deckenisolation gegossen worden. Deshalb konnte die alte Isolation nicht blockweise entfernt werden, sondern der Abtrag erfolgte Stück um Stück manuell mit dem elektrischen Meissel (Scandella Bautechnik, Chur). Nachdem der Betonkern frei lag, konnten die Platten aus Glasschaum montiert und anschliessend verputzt werden **Abb. 4**. Nachdem die Farbe des Anstrichs neu ermittelt worden war, wurden die Decke und die Wände neu gestrichen (Colorado Application AG, Chur; Rogantini

In den Wintermonaten 2020 zeigte sich, dass die Sanierungsmassnahmen das geforderte Ziel erreicht hatten und die Erhaltung des über 1500 Jahre alten Bestandes an Mauern und Malereien weiterhin gesichert ist. An der Decke konnten kein Kondenswasser und keine Salzausblühungen mehr festgestellt werden und an den Glasscheiben der Oberlichter über dem Vorraum blieb die Kondenswasserbildung im akzeptablen Rahmen.
