**Artikel:** L'effondrement du tunnel de la Croix

Autor: Weck, Théodore de

## L'effondrement du tunnel de la Croix

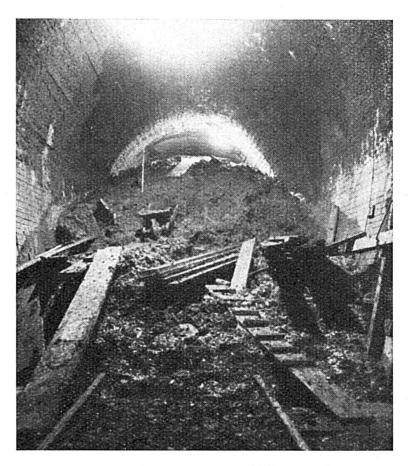
La masse de marne a envahi le tunnel.

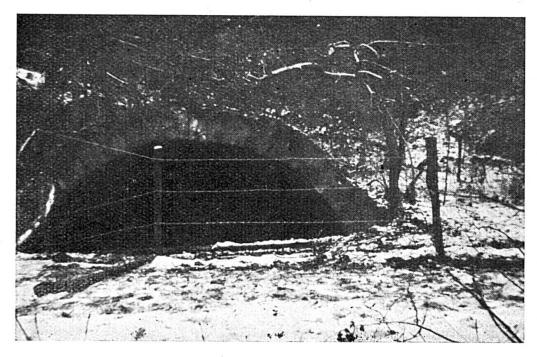
Le vendredi avant l'effondrement du tunnel, nous avions fait visiter le terrain du Pichoux pour déceler un mouvement de terrain dans la montagne, mais voûte et terres alentours étaient intactes. Par contre, le lundi matin 8 février, la voûte était bien encore debout, mais le tympan nord avait disparu, aspiré dans le puits, et laissait un trou béant par lequel on entendait une continuelle chute de pierres et d'eau. Mesuré, le vide était de 60 mètres de profondeur, et, chose curieuse, le volume de ce vide correspondait approximitivement à celui des matériaux remplissant le tunnel. Plus de doute possible, c'était bien le puits qui avait crevé à sa base et dont le contenu s'était répandu dans le tunnel. Le petit ruisseau du Pichoux, qui disparaissait à l'amont du trou dans le terrain et s'y précipitait souterrainement, peut être également considéré comme une des causes de cet accident. Ses eaux avaient dû s'infiltrer dans les marnes de remplissage du puits, les avaient délayées, créant ainsi des vides qui se bouchaient à nouveau par de brusques affaissements, jusqu'à ce que ces phénomènes se produisant dans le voisinage de la voûte du tunnel, la mettent en pression et provoquent son écrasement et sa rupture. Le fait d'avoir trouvé la voûte entière, intacte, un bloc de 3,50 m. de largeur sur 5 m. de longueur, couché sur la voie, légèrement appuyé contre le piédroit de gauche, pourrait bien prouver que la voûte a été enlevée comme à l'emporte-pièce, sous la pression formidable des eaux et des marnes du puits. Ajoutez à cela une malfaçon d'une partie de la voûte, à sa naissance, au droit du puits, la présence de bois et de tôles murés lors de la construction dans la maçonnerie, et vous aurez plus qu'il n'en faut pour échafauder plusieurs théories sur les causes de cet effondrement. L'une est en tout cas indéniable: la présence du puits mal obturé et dont le contenu avait été imprégné d'eau pendant plus de 60 ans..

La voûte obturant l'orifice du puits du Pichoux. On remarque l'absence du tympan aspiré par la chute des matériaux dans le puits.

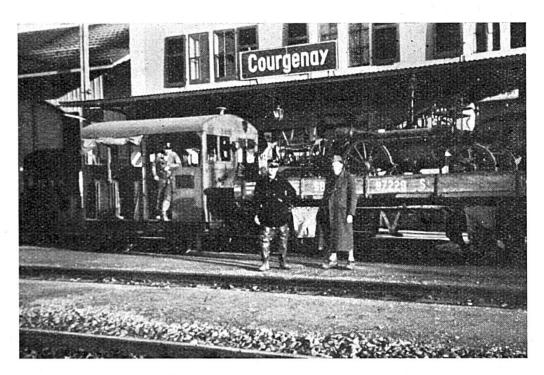
La pompe du village de Courgenay, chargée sur wagon, va se rendre au tunnel.

relle ne se faisait plus, puisqu'il était hermétiquement bouché; on dut de même supprimer les tracteurs à essence et desservir les chantiers avec des véhicules à traction électrique. En outre, côté Courgenay, l'eau qui s'accumulait même au-dessus des rails fut pompée au moyen de la pompe à incendie du village montée sur wagon; elle vint pendant plusieurs semaines rejeter les eaux

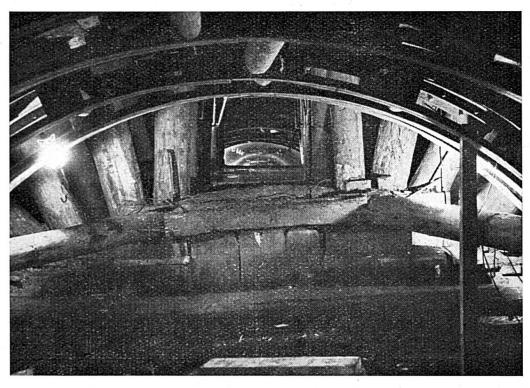
Le boisage et la galerie de faîte sous la brèche.

Dans le tunnel, cette épée de Damoclès éloignée, le déblaiement pouvait être poussé des deux côtés de la masse. Il était fait par trois équipes travaillant 8 heures chacune et se relayant sans arrêt. Les barrages se succédèrent l'un l'autre, se rapprochèrent l'un de l'autre aussi, lentement mais sûrement, jusqu'à ce qu'ils encadrent la brèche; il ne restait plus que 5,80 m. entre les deux derniers. Là, de fortes parois furent édifiées, qu'il fallut un beau matin renforcer d'urgence, l'une d'elles fléchissant sous la pression. Comme on était dans l'ignorance complète sur l'état des piédroits, on décida de les sonder, et, s'il le fallait, de les reconstruire, en partant de galeries longitudinales à percer successivement au travers du bouchon. La première, sise contre le piédroit de droite, était percée le 19 mars, et ainsi le premier contact pris entre les deux attaques. Les maçonneries du piédroit sondées et reconstruites, on perça une nouvelle galerie superposée à la première, d'où furent bétonnées les parties mauvaises du piédroit et de la voûte jusque un peu au-dessus de sa naissance. Puis, pour redonner au tout une plus grande stabilité, les deux galeries

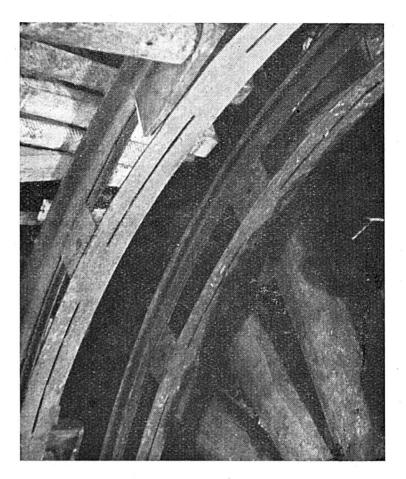
Boisage en éventail et cintres.

L'ouvrage n'était pas pour autant achevé; mais les trains pouvaient passer; c'était là l'essentiel. Ils s'avançaient encore au ralenti, car il fallait reconstruire la voûte de part et d'autre de la brèche que l'on venait de boucher, sa maçonnerie ayant été trouvée en mauvais état. Pour ce faire, on posa les cintres sous la voûte à démolir, et c'est sur leur appui seul que l'entreprise excava, démolit la voûte et la reconstruisit. Pour accélérer ce travail, on continua de transborder les voyageurs des trois derniers trains du soir : le train de travaux pouvait ainsi pénétrer dans le tunnel à 20 heures, et le travail se faire jusqu'à 6 heures du matin. Les voyageurs passant le tunnel ne se doutaient pas que sur leur tête la montagne était ouverte avec tous ses dangers. Le 11 septembre, l'horaire normal était définitivement rétabli. A l'intérieur du tunnel, il ne reste plus qu'à achever la reconstruction des piédroits, ce qui sera terminé prochainement. Mais, que fallait-il faire du puits? Sa base était assurée, quoi qu'il arrive maintenant. Après plusieurs propositions, on se décida pour la solution la plus simple: le remplir avec des précautions. En effet, il ne fallait pas y jeter sans autre les déblais trouvés autour de l'orifice, car c'était rétablir un cheminement à l'eau. On décida de le traiter avec des injections de marne, c'est-à-dire de le remplir sur une certaine hauteur de marne liquide, dans l'idée qu'elle s'infiltrerait, déposerait sa boue, qui boucherait les passages à l'eau. Puis, ceci obtenu, remplir le trou de marne compacte, bien dammée, pour éviter des affaissements, et, ainsi, créer le seul vrai bouchon étanche. Ce travail est en pleine activité et prendra fin avec l'hiver. Ainsi sera achevée la reconstruction du tunnel et éloignée à jamais la cause d'une nouvelle interruption du trafic entre l'Ajoie et le pays.
