L'effondrement du tunnel de la Croix

Zeitschrift: **Les intérêts du Jura : bulletin de l'Association pour la défense des intérêts du Jura**

Band (Jahr): **14 (1943)**

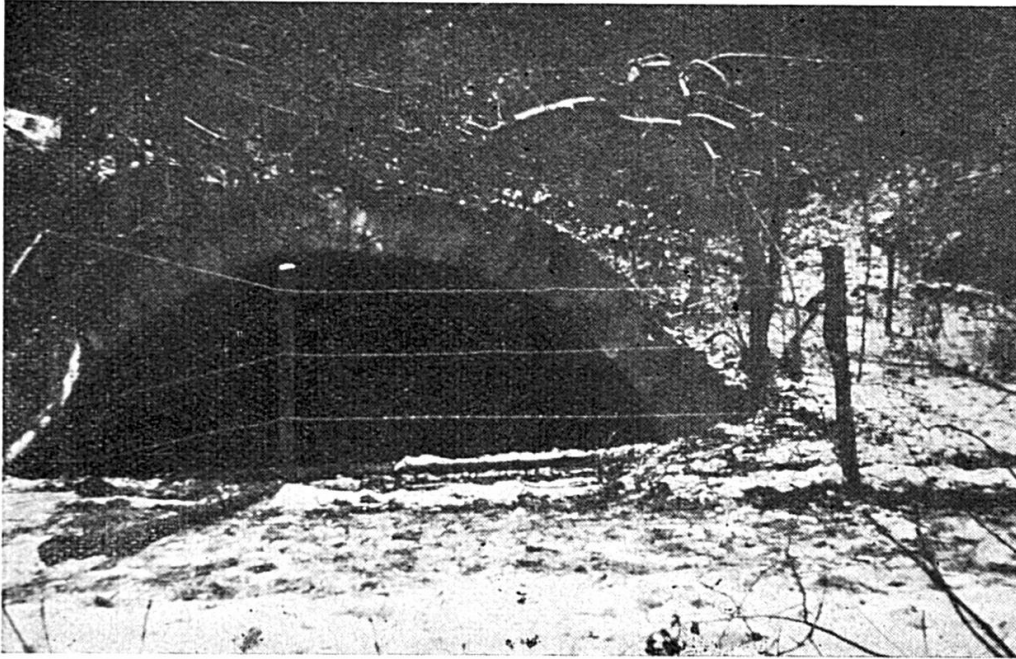
Le vendredi avant l'effondrement du tunnel, nous avons fait visiter le terrain du Pichoux pour déceler un mouvement de terrain dans la montagne, mais voûte et terres alentours étaient intactes. Par contre, le lundi matin 8 février, la voûte était bien encore debout, mais le tympan nord avait disparu, aspiré dans le puits, et laissait un trou béant par lequel on entendait une continuelle chute de pierres et d'eau. Mesuré, le vide était de 60 mètres de profondeur, et, chose curieuse, le volume de ce vide correspondait approximativement à celui des matériaux remplissant le tunnel. Plus de doute possible, c'était bien le puits qui avait crevé à sa base et dont le contenu s'était répandu dans le tunnel. Le petit ruisseau du Pichoux, qui disparaissait à l'amont du trou dans le terrain et s'y précipitait souterrainement, peut être également considéré comme une des causes de cet accident. Ses eaux avaient dû s'infiltrer dans les marnes de remplissage du puits, les avaient délayées, créant ainsi des vides qui se bouchaient à nouveau par de brusques affaissements, jusqu'à ce que ces phénomènes se produisant dans le voisinage de la voûte du tunnel, la mettent en pression et provoquent son écrasement et sa rupture. Le fait d'avoir trouvé la voûte entière, intacte, un bloc de 3,50 m. de largeur sur 5 m. de longueur, couché sur la voie, légèrement appuyé contre le piédroit de gauche, pourrait bien prouver que la voûte a été enlevée comme à l'emporte-pièce, sous la pression formidable des eaux et des marnes du puits. Ajoutez à cela une malfaçon d'une partie de la voûte, à sa naissance, au droit du puits, la présence de bois et de tôles murés lors de la construction dans la maçonnerie, et vous aurez plus qu'il n'en faut pour échafauder plusieurs théories sur les causes de cet effondrement. L'une est en tout cas indéniable : la présence du puits mal obturé et dont le contenu avait été imprégné d'eau pendant plus de 60 ans..

La voûte obturant l'orifice du puits du Pichoux. On remarque l'absence du tympan aspiré par la chute des matériaux dans le puits.

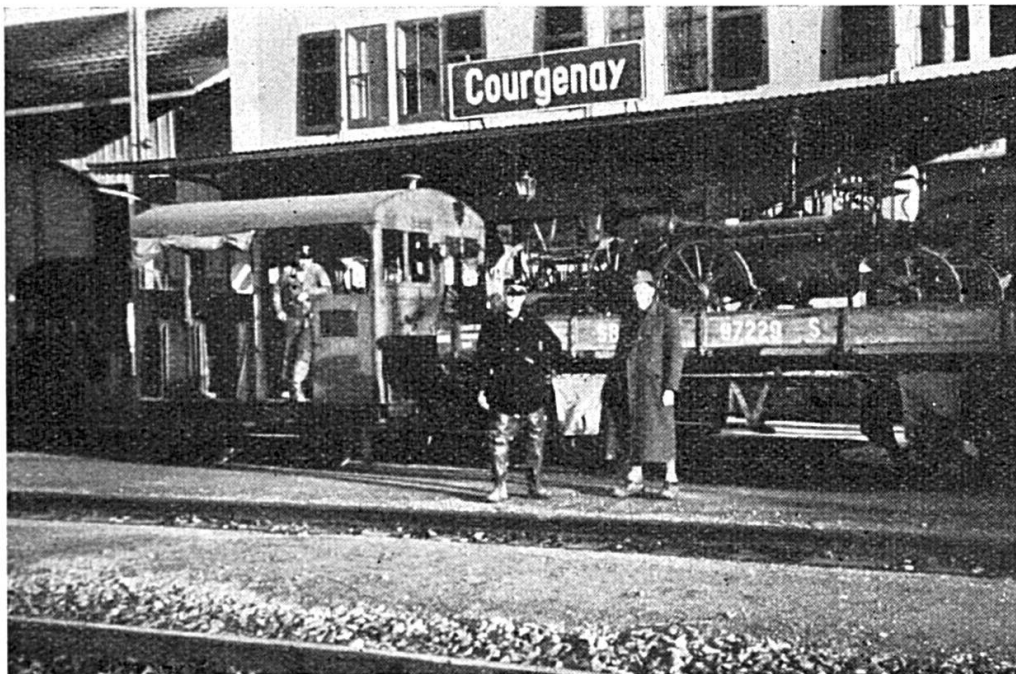
La pompe du village de Courgenay, chargée sur wagon, va se rendre au tunnel.

relle ne se faisait plus, puisqu'il était hermétiquement bouché ; on dut de même supprimer les tracteurs à essence et desservir les chantiers avec des véhicules à traction électrique. En outre, côté Courgenay, l'eau qui s'accumulait même au-dessus des rails fut pompée au moyen de la pompe à incendie du village montée sur wagon ; elle vint pendant plusieurs semaines rejeter les eaux au delà du point haut de la voie.

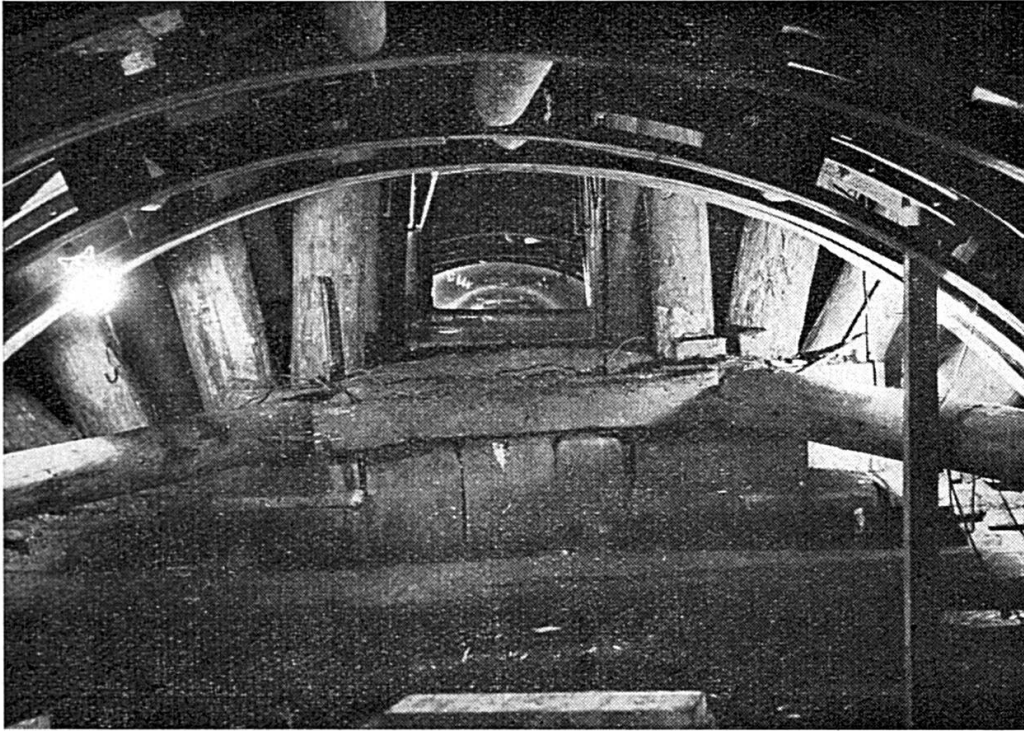
Le boisage et la galerie de faite sous la brèche.

Dans le tunnel, cette épée de Damoclès éloignée, le déblaiement pouvait être poussé des deux côtés de la masse. Il était fait par trois équipes travaillant 8 heures chacune et se relayant sans arrêt. Les barrages se succédèrent l'un l'autre, se rapprochèrent l'un de l'autre aussi, lentement mais sûrement, jusqu'à ce qu'ils encadrent la brèche ; il ne restait plus que 5,80 m. entre les deux derniers. Là, de fortes parois furent édifiées, qu'il fallut un beau matin renforcer d'urgence, l'une d'elles fléchissant sous la pression. Comme on était dans l'ignorance complète sur l'état des piédroits, on décida de les sonder, et, s'il le fallait, de les reconstruire, en partant de galeries longitudinales à percer successivement au travers du bouchon. La première, sise contre le piédroit de droite, était percée le 19 mars, et ainsi le premier contact pris entre les deux attaques. Les maçonneries du piédroit sondées et reconstruites, on perça une nouvelle galerie superposée à la première, d'où furent bétonnées les parties mauvaises du piédroit et de la voûte jusque un peu au-dessus de sa naissance. Puis, pour redonner au tout une plus grande stabilité, les deux galeries

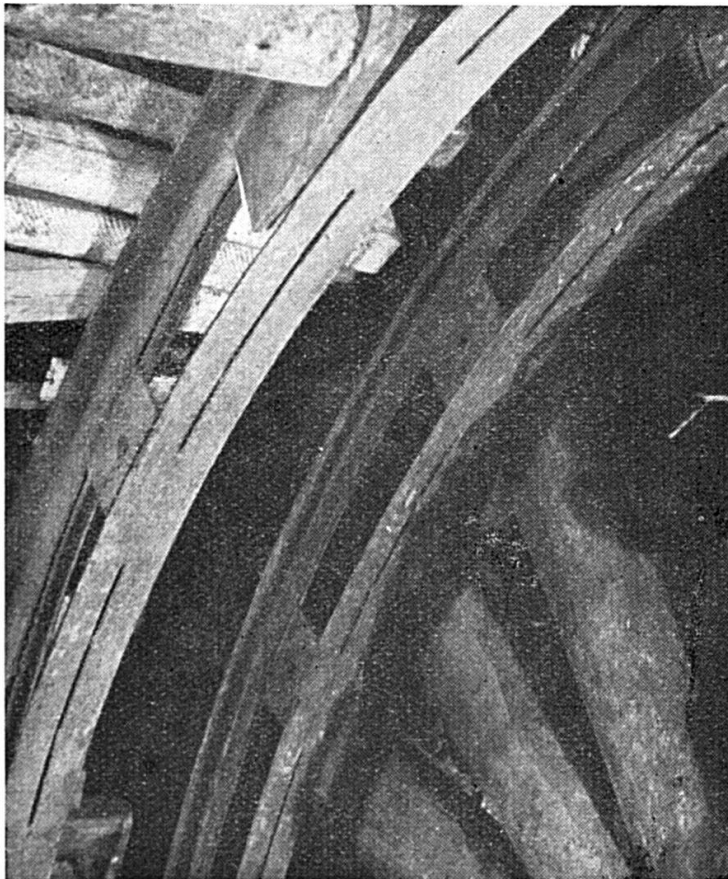
Boisage en éventail et cintres.

furent remplies de béton maigre. On pouvait ainsi recommencer la même opération le long du piédroit de gauche : deux galeries, sondages, béton et remplissage. Ce travail était achevé au milieu de mai. L'entreprise avait ainsi constitué dans l'intérieur du tunnel deux culées solides, les galeries bétonnées, sur lesquelles elle pouvait appuyer ses échafaudages pour avancer les galeries de faite, excaver dans le profil de la voûte et achever la reconstruction. La galerie de faite, à deux étages, l'un au-dessous, l'autre au-dessus de la voûte, était percée le 22 mai. Ce qui restait de la voûte fut démoli ; les cintres posés dans les boisages, et, sur les madriers de coffrage, la voûte construite en briques spéciales à haute résistance, sur 1,50 m. d'épaisseur. Ce travail délicat, dans une forêt de bois ronds s'appuyant en éventail sur les deux culées, fut conduit si rapidement que la voûte était clavée le 28 juin, et le tunnel rendu à la circulation des trains le 15 juillet.
