Artikel: Schüpfen, reformierte Pfarrkirche. Die Ergebnisse der Bauforschung am aufgehenden Mauerwerk 1985

Schüpfen, reformierte Pfarrkirche. Die Ergebnisse der Bauforschung am aufgehenden Mauerwerk 1985

Peter Eggenberger und Alain Muller

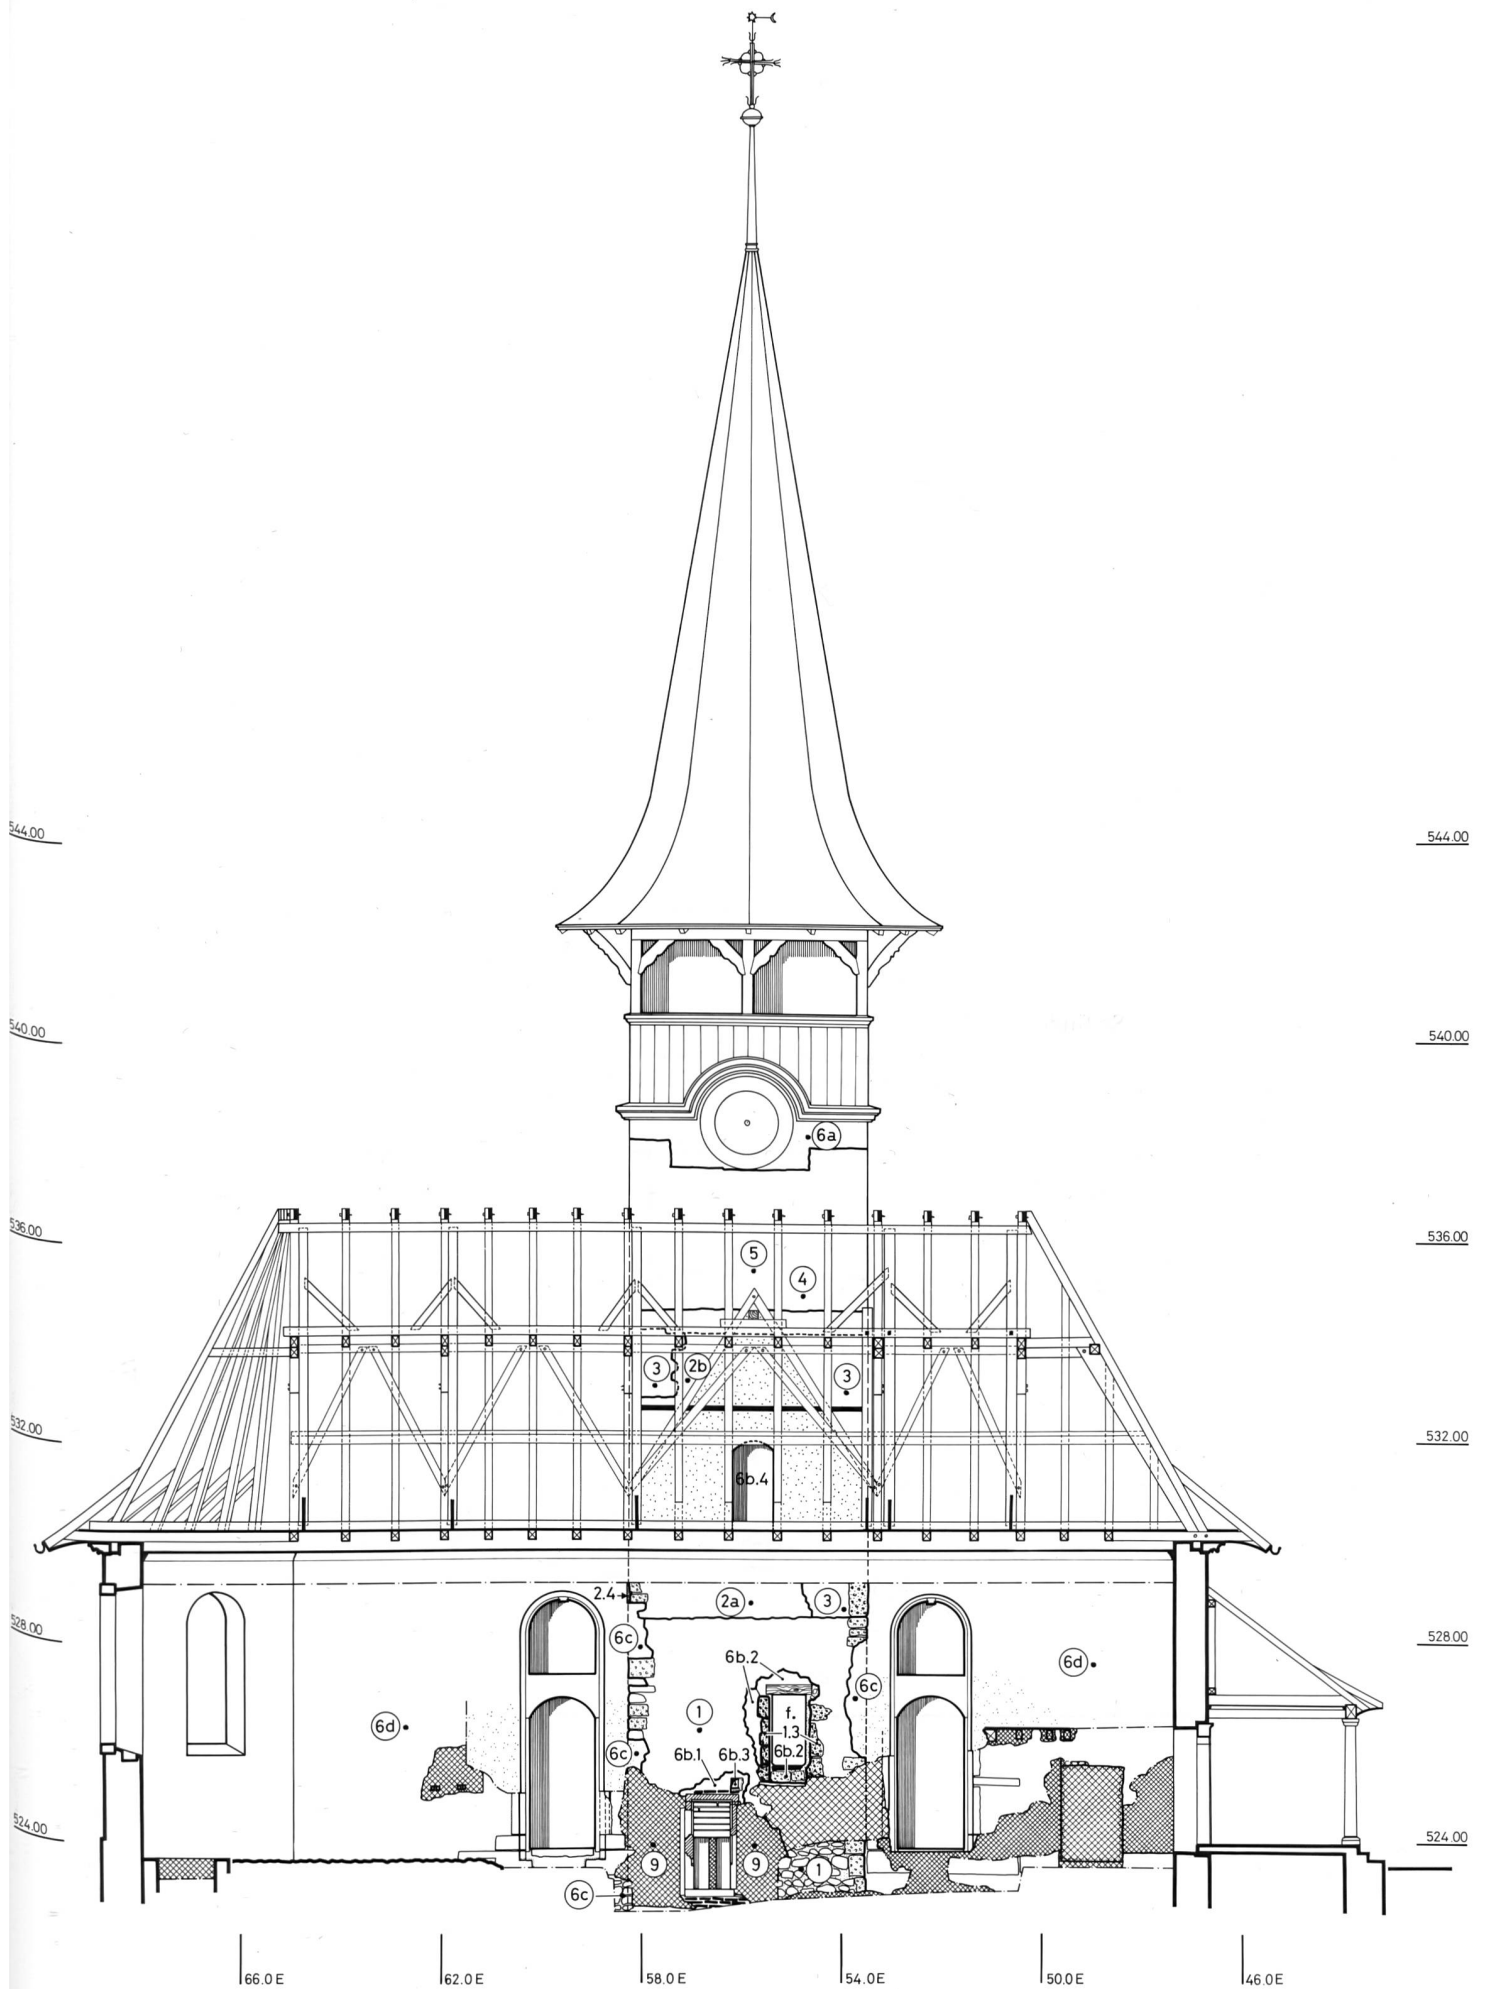
Darauf deutet auch die in der Nordmauer im Innern bestehende Türe (6b.1) hin, deren Schwelle sich 0,75 m tiefer befindet als der Boden von 1952/53. Dieser ausgemauerte Zugang weist denselben Mörtel auf wie die Fassadenmauern der Kirche von 1741/42, doch ist es nicht auszuschliessen, dass er anstelle eines älteren erneuert worden ist, wie

dies bei der darüberliegenden Öffnung, dem ehemaligen Läuterfenster (1.3) der Fall ist, von dem aus der Sakristan die Messe verfolgte, um gewisse Abschnitte (Evangelium, Wandlung, Segen) mit der Glocke anzeigen zu können. Die umgebenden Betonflicke (9) hätten die Spuren eines ursprünglichen Eingangs zum Verschwinden gebracht. Das erhöht westlich des Eingangs liegende Läuterfenster (1.3) wird noch durch Tuffquader und eine plattige Kalksteinschwelle bestimmt, die im Mauerwerk 1 eingebunden sind und wie dieses – im Gegensatz zu den Aussenfassaden – starke Brandspuren aufweisen. Die lichte Weite der Öffnung betrug 0,66 m. Beim Bau der heutigen Kirche von 1741/42 wurde der Sturz ausgewechselt und die Schwelle erhöht (6b.2).

Abb.3: Längsschnitt mit Ansicht an die Südwand des Schiffes und die Nordwand des Turms mit Eintragung der Befundnummern. M. 1:150.

Wir erwähnten schon die Betonflicke (9) an der innerhalb der Kirche gelegenen Nordmauer des Turmes, die als Massnahme gegen den Hausschwamm vorgenommen worden sind.

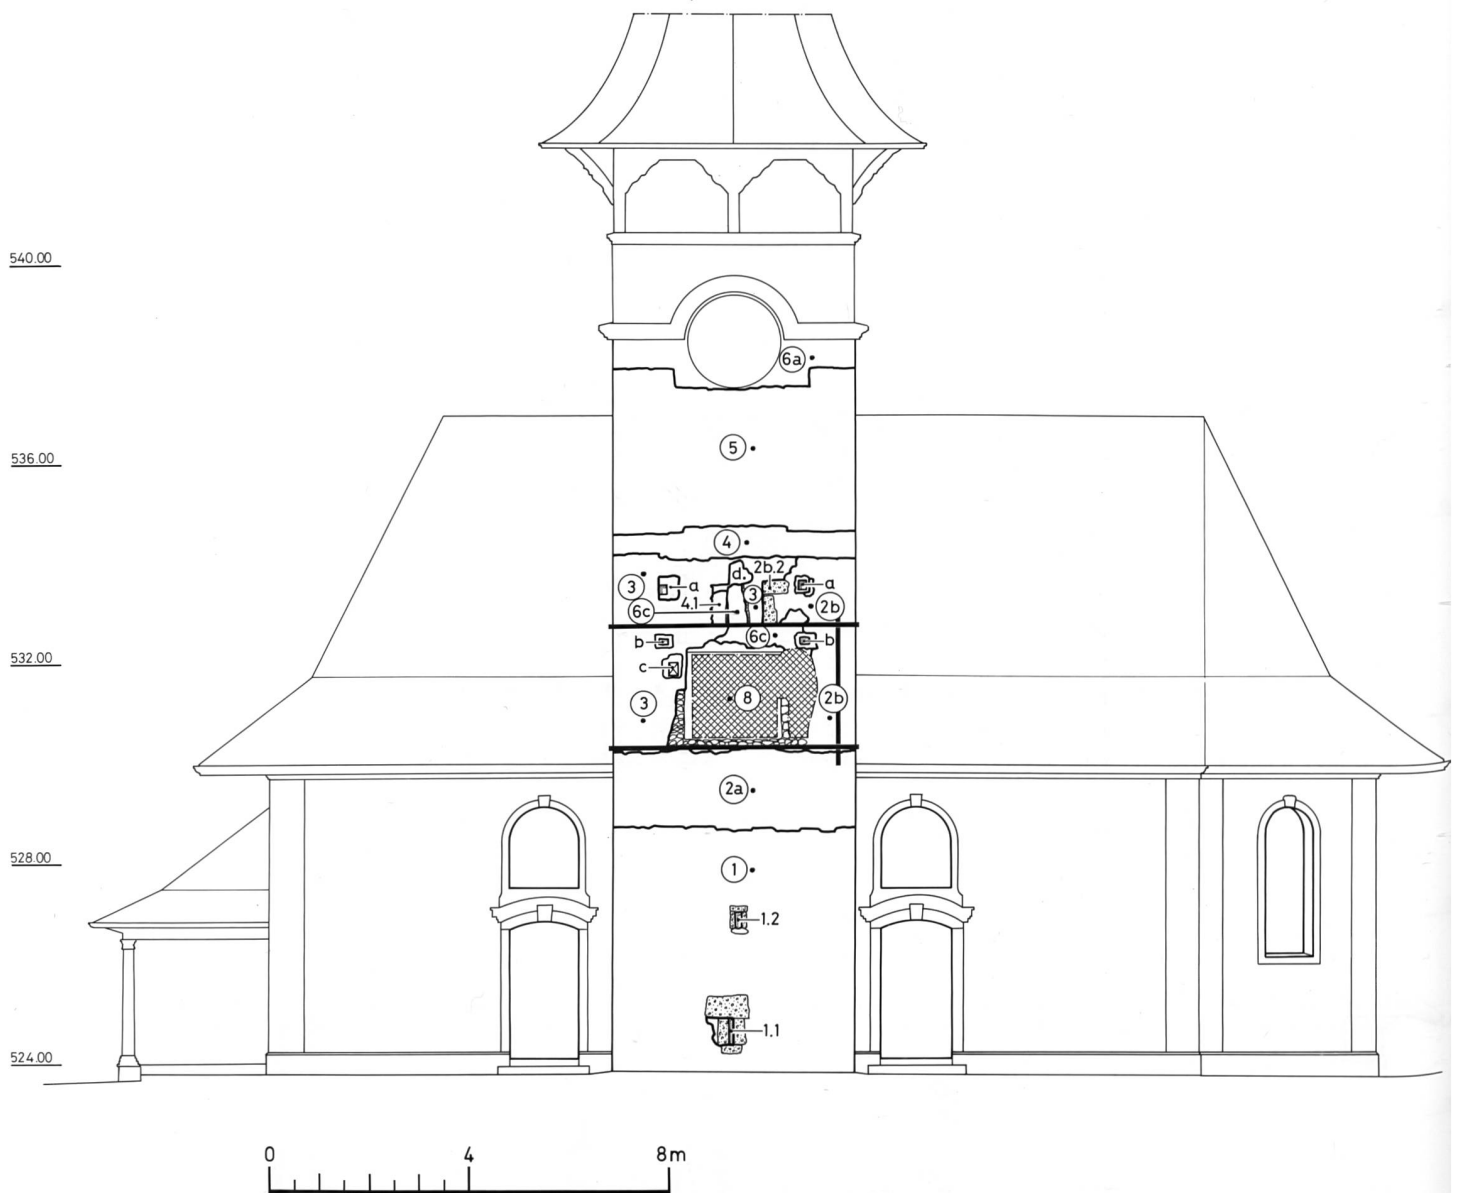
Als einzige sich gegen aussen öffnende Fenster blieben zwei von Tuffblöcken gebildete Scharten in der Südmauer erhalten, die nur 2,30 m voneinander entfernt übereinanderliegen. Das obere (1.2) misst im Lichten $0,11 \times 0,30$ m. Das untere (1.1) ist zugemauert, wobei die westliche Leibung in der Ausmauerung wiederverwendet worden ist. Die ursprüngliche Grösse der Öffnung ist daher an der Fassade nicht mehr festzustellen; im Innern misst die Nische $0,55 \times 0,80$ m. Die tiefe Lage des Fensters nahe des Aussenniveaus weist auch darauf hin, dass das Gelände beim Bau des Turmes wahrscheinlich tiefer lag und aufgeschüttet worden ist. Der heutige Eingang (7) in der Nordmauer bezieht sich auf das erhöhte Niveau; mindestens sein gestockter Rahmen ist nachträglich eingesetzt worden. Ob aber ein ursprünglicher Zugang an dieser Stelle vorhanden war, ist am freigelegten Bestand nicht zu erkennen. Er müsste jedenfalls tiefer gelegen haben.

Abb.4: Ansicht an die Südfassade des Turmes. M. 1:150.

Im Zentrum der Südmauer formt Mauerwerk, dessen Qualität stark der Mauerung 4 gleicht, die verputzte Leibung einer kleinen Öffnung (4.1), die sich auf demselben Niveau wie das Fensterchen (2b.2) im Mauerwerk 2 befindet. Eine nicht einzuordnende Reparatur (d) berührte später den oberen Teil der Öffnung (4.1). Später wurde diese geschlossen, wobei der in der Ausmauerung verwendete Kalkmörtel am meisten demjenigen der sechsten Bauphase gleicht (6d).

Beidseitig der Öffnung (4.1) sowie etwas unterhalb auf zwei Niveaus ist nachträglich je ein Balkenpaar – damit drei Paare (a, b und c), wovon vom untersten das rechte durch die Sonnenuhr (8) verdeckt ist – in den Mauerwerken 2 und 3 verankert worden, wobei bei den obersten (a) die heute bestehenden Negative ältere überlagern, so dass hier zwei Bauphasen vorhanden sind.

Neben verschiedenen Eingriffen (Kanzel, Empore, Verputz hinter dem Deckenfries etc.) gehört die letzte Restaurierung (8) der Sonnenuhr an der südlichen Fassade des Turmes, die mit 1953 datiert ist, zu diesen jüngeren Restaurierungsarbeiten, doch kann der Verputz aus Zementmörtel schon auf eine der ebenfalls datierten Erneuerungen von 1872 und 1903 zurückgehen. Ursprünglich war die Uhr aus einer Sandsteinplatte geschaffen, die am Rand der Reparaturen noch sichtbar ist.
