Schüpfen, reformierte Pfarrkirche. Die Ergebnisse der Bauforschung am aufgehenden Mauerwerk 1985

Peter Eggenberger und Alain Muller

1. Einleitung

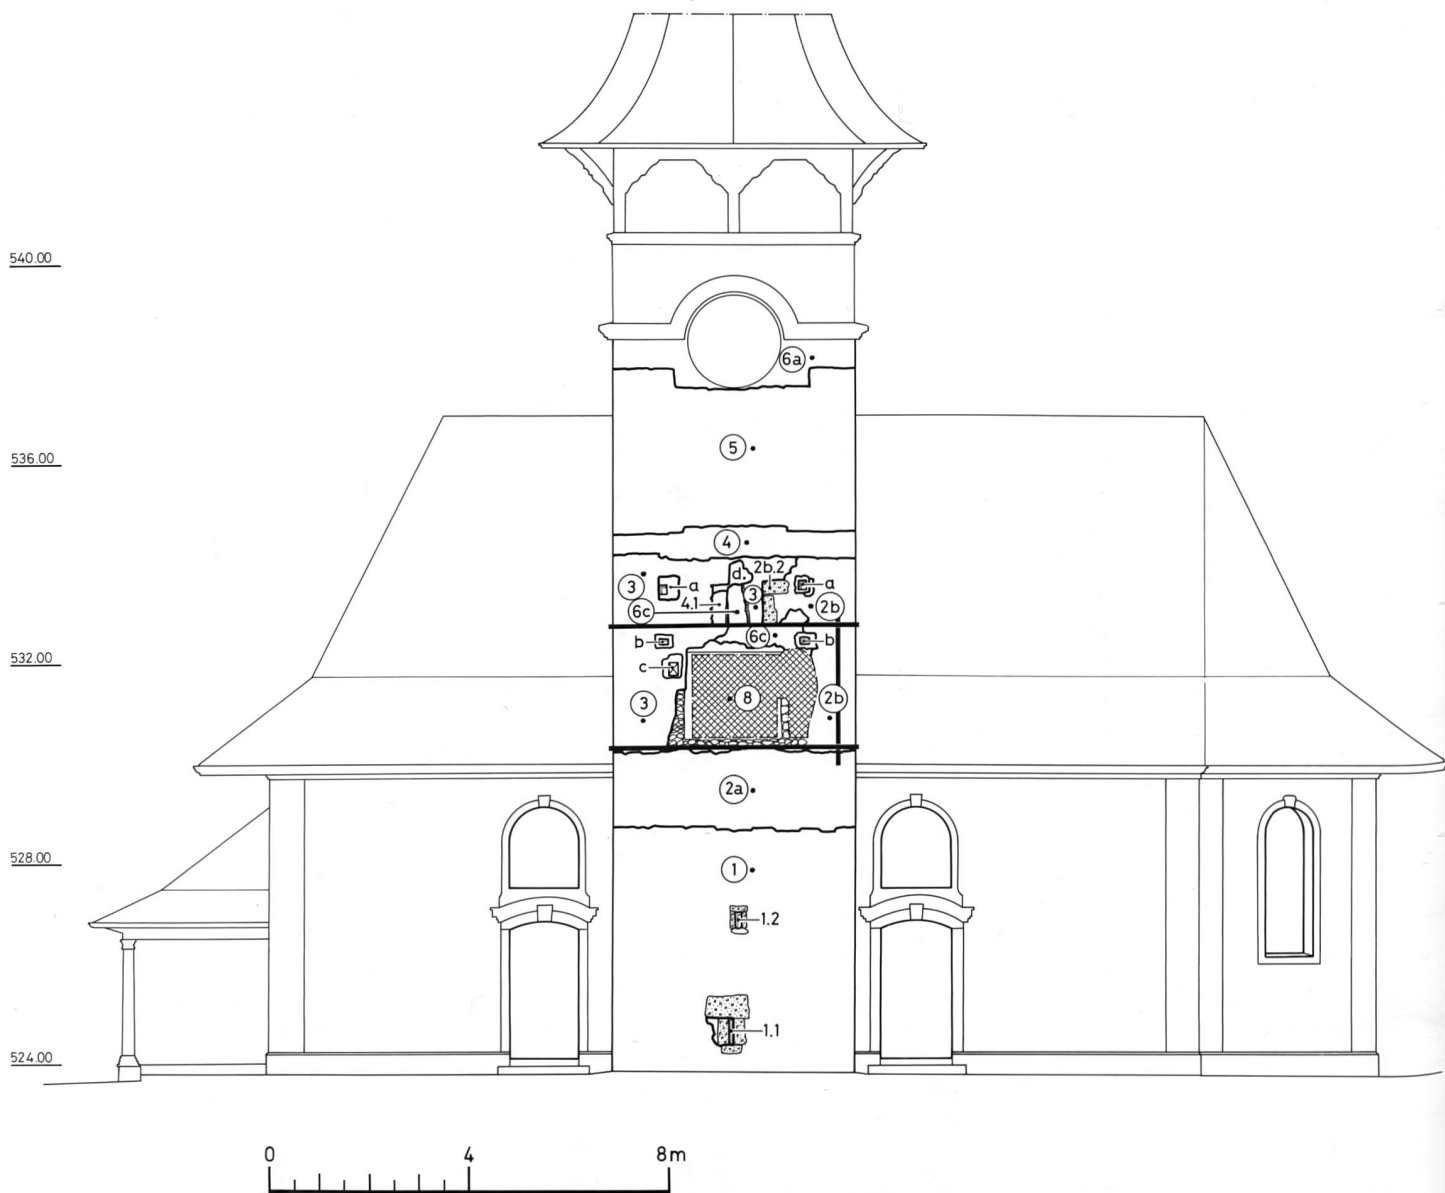
Abb.4: Ansicht an die Südfassade des Turmes. M. 1:150.

Im Zentrum der Südmauer formt Mauerwerk, dessen Qualität stark der Mauerung 4 gleicht, die verputzte Leibung einer kleinen Öffnung (4.1), die sich auf demselben Niveau wie das Fensterchen (2b.2) im Mauerwerk 2 befindet. Eine nicht einzuordnende Reparatur (d) berührte später den oberen Teil der Öffnung (4.1). Später wurde diese geschlossen, wobei der in der Ausmauerung verwendete Kalkmörtel am meisten demjenigen der sechsten Bauphase gleicht (6d).

Beidseitig der Öffnung (4.1) sowie etwas unterhalb auf zwei Niveaus ist nachträglich je ein Balkenpaar – damit drei Paare (a, b und c), wovon vom untersten das rechte durch die Sonnenuhr (8) verdeckt ist – in den Mauerwerken 2 und 3 verankert worden, wobei bei den obersten (a) die heute bestehenden Negative ältere überlagern, so dass hier zwei Bauphasen vorhanden sind.

Neben verschiedenen Eingriffen (Kanzel, Empore, Verputz hinter dem Deckenfries etc.) gehört die letzte Restaurierung (8) der Sonnenuhr an der südlichen Fassade des Turmes, die mit 1953 datiert ist, zu diesen jüngeren Restaurierungsarbeiten, doch kann der Verputz aus Zementmörtel schon auf eine der ebenfalls datierten Erneuerungen von 1872 und 1903 zurückgehen. Ursprünglich war die Uhr aus einer Sandsteinplatte geschaffen, die am Rand der Reparaturen noch sichtbar ist.

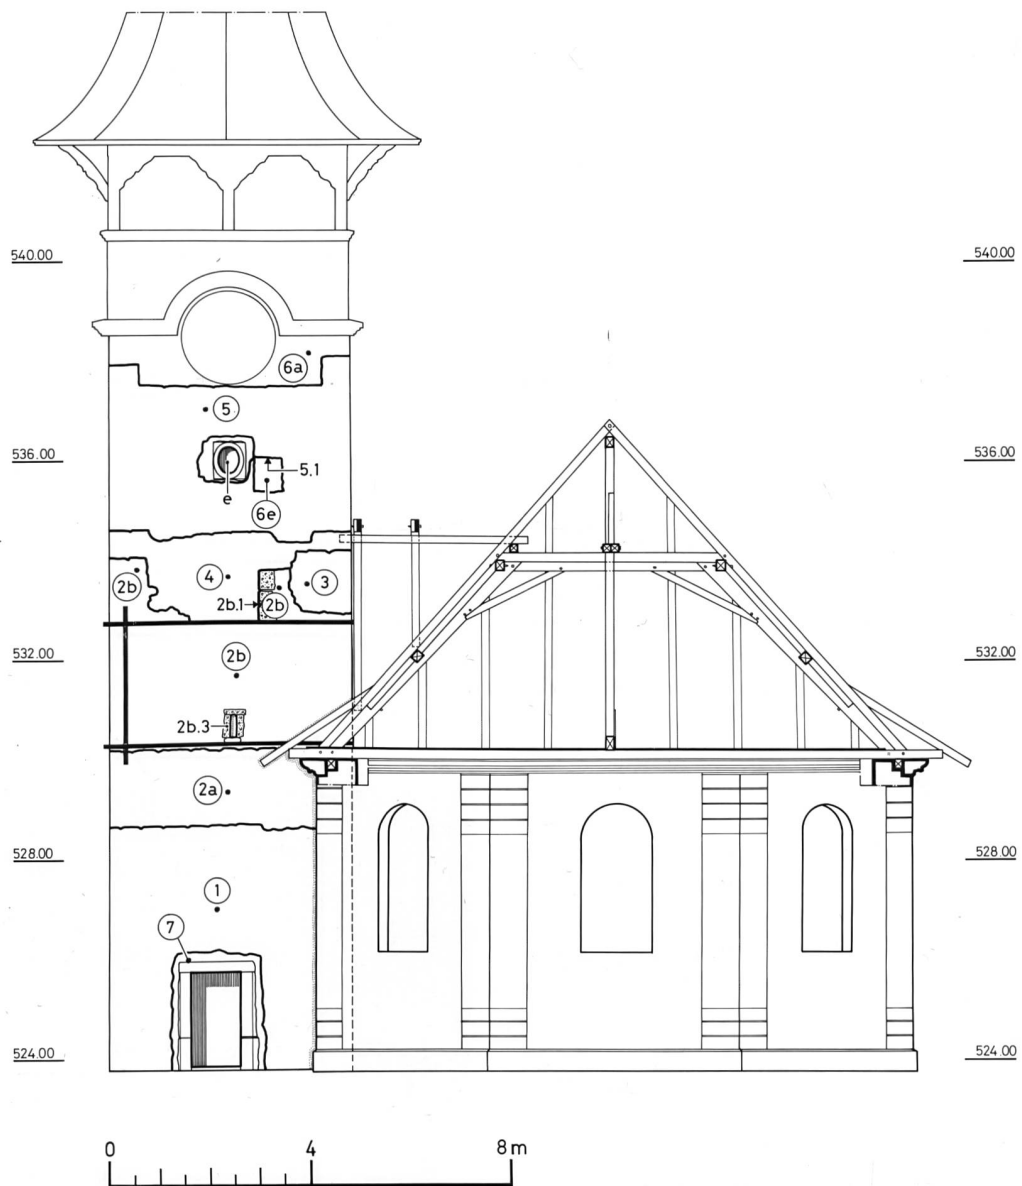
Abb.5: Ansicht an die Ostfassade des Turmes mit Querschnitt durch den Kirchendachstuhl. M. 1:150.

Ein geschlemmter Verputz (2.4) hat sich an der Ostmauer erhalten, wo die Südmauer der Kirche von 1741/42 gegen den Turm gelehnt ist. Er trägt, wie auch die Steine des Mauerwerks 2, Brandspuren.

Im Zentrum der Ostseite der Aufmauerung 5 öffnete sich eine kleine rechteckige Öffnung (5.1), welche nach der Mörtelqualität mit der letzten Bauperiode am Turm geschlossen worden ist (6e). Noch vor der Ausmauerung ist jedoch gleich daneben ein Okulus (e) geöffnet worden.

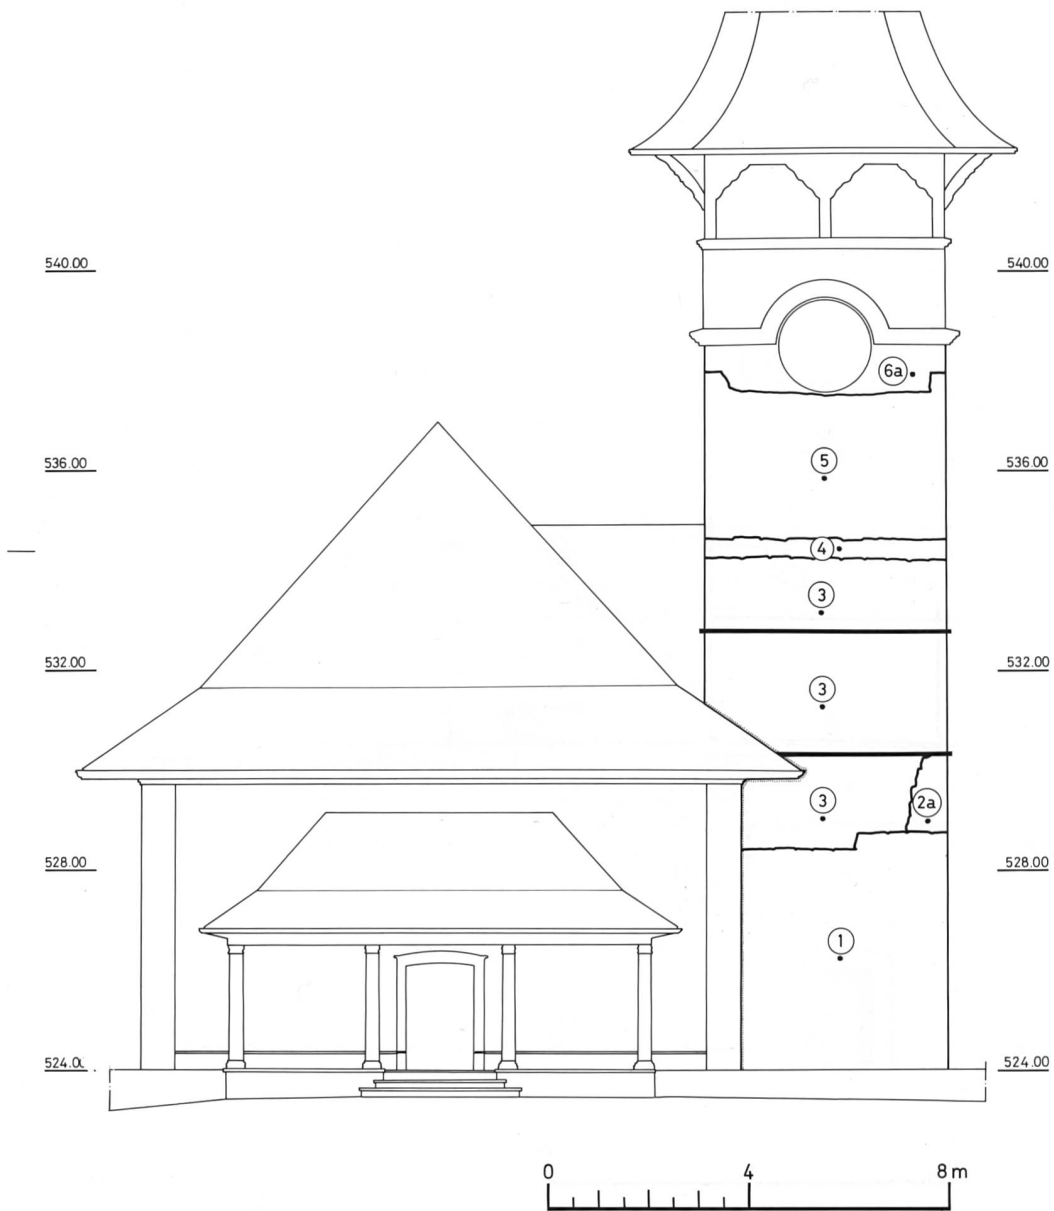
Abb.6: Ansicht an die Westfassade des Turmes. M. 1:150.

Dieses Mauerwerk ersetzt die Mauerungen 2 an der Westmauer fast vollständig, wo es teilweise bis auf die Baunaht zwischen den Strukturen 1 und 2 hinunterreicht, und greift in gleicher Höhe über die Eckverbände hinaus auf die Süd- und Nordmauer über. An der Ostmauer bildet es nur den oberen Teil der nördlichen Ecke; hier baucht im Zentrum das Mauerwerk 4 nach unten und füllt die in den Strukturen 2b gefangene Öffnung (2b.1). Die Öffnung (2b.2) auf der

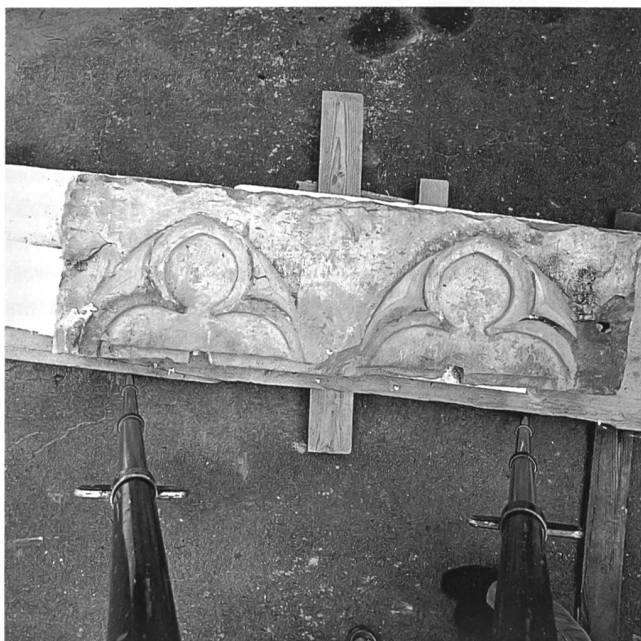
Abb.7: Im Zugang zum Turm vom Schiff wiederverwendetes gotisches Werkstück.

1741/42 dürfte wie erwähnt auch der Eingang (6b.1) vom Schiff in den Turm entstanden sein, der spätestens 1952/53 ausgemauert worden ist. Er ersetzte vielleicht den ursprünglichen Zugang. Seine Schwelle lag tiefer als das Niveau von 1741/42, so dass vor der Türe im Boden eine Vertiefung mit Stufen bestanden haben muss. Als östlichen Türrahmen verwendete man einen älteren, mit zwei Blendbogen gotischer Prägung verzierten Haustein (Teil eines Altars oder einer Priesterbank etc. [Abb.7]). Der Eingang
