Artikel: Der Felssturz/Erdrutsch Hinter Königstein in Küttigen : ein
Grossereignis für die Region Aarau

Der Felssturz/Erdrutsch Hinter Königstein in Küttigen

Ein Grossereignis für die Region Aarau

Mark Eberhard

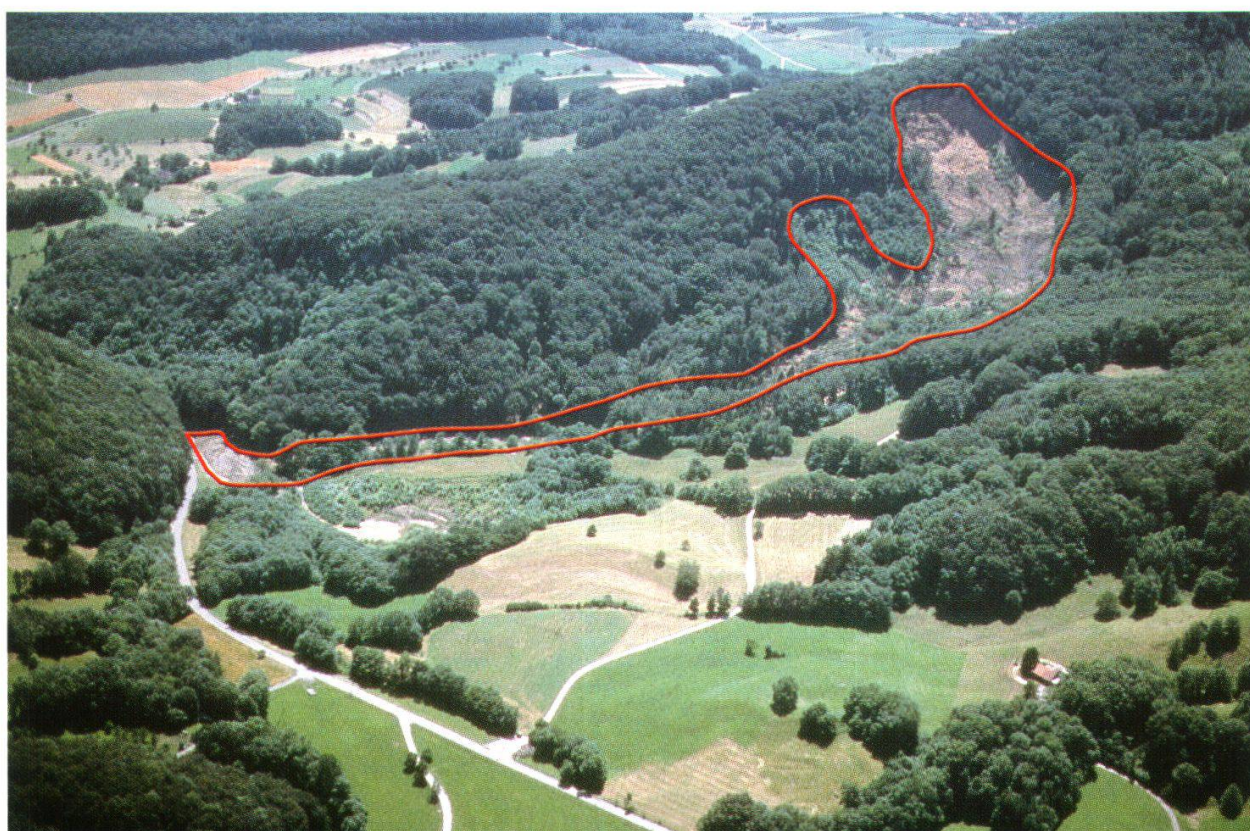
Abb. 2: Gesamtbild über das Felssturz-/Erdrutschgebiet (Flugaufnahme Richtung Süden vom 24. Juni 1999, Oekovision GmbH, Widen).

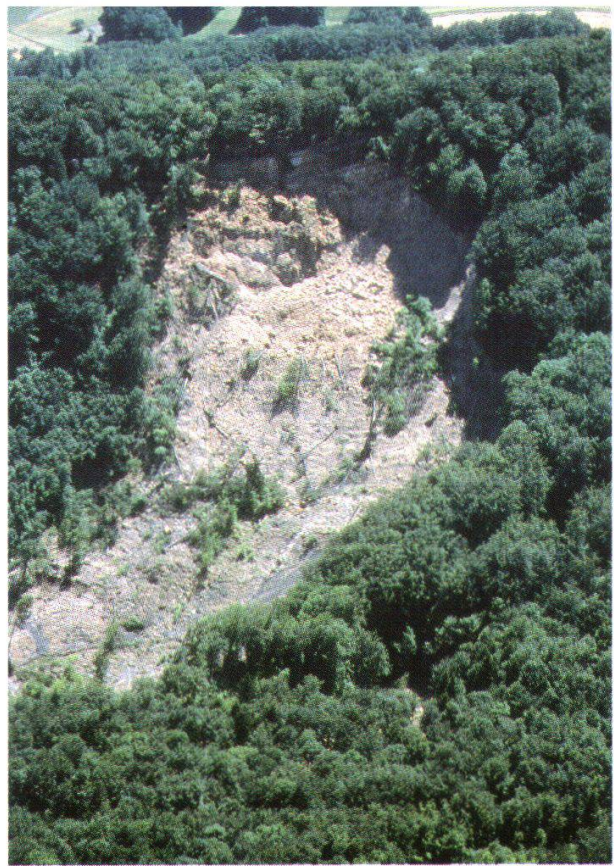
Abb. 3: Ansicht auf das Abrissgebiet (Flugaufnahme vom 24. Juni 1999, Oekovision GmbH, Widen).

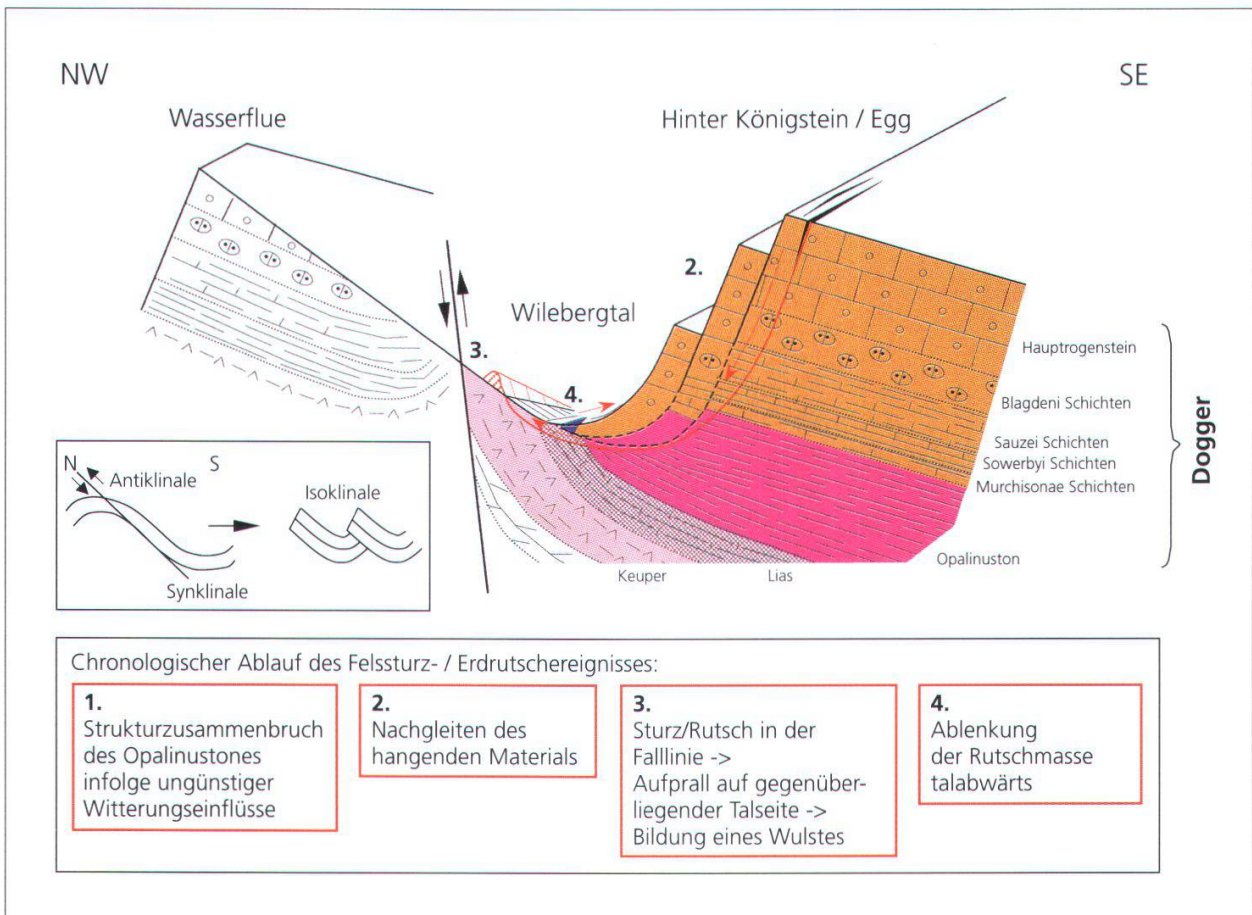
Abb. 5: Geologischer Schnitt 1 durch den Felssturz zwischen Wasserflue und Brunnenberg mit chronologischem Ablauf des Ereignisses.

über das natürliche Terrain aufgeworfen wurden, zeugen von der grossen Gewalt und der Geschwindigkeit des Ereignisses (Abb. 5). Die Opalinuston-schichten wurden dabei explosionsartig an den Gegenhang geschleudert, dort zurückgeworfen und sind anschliessend der natürlichen Talung entlang Richtung Benkerstrasse geflossen. Im unteren Drittel der Schlammmasse konnten Rutschstreifen festgestellt werden (Abb. 11). Auch diese Streifung ist ein Hinweis für die grosse Geschwindigkeit der Schlammbewegung. Ein Wegübergang über den Wilebergbach vor dem unteren Drittel der Talung

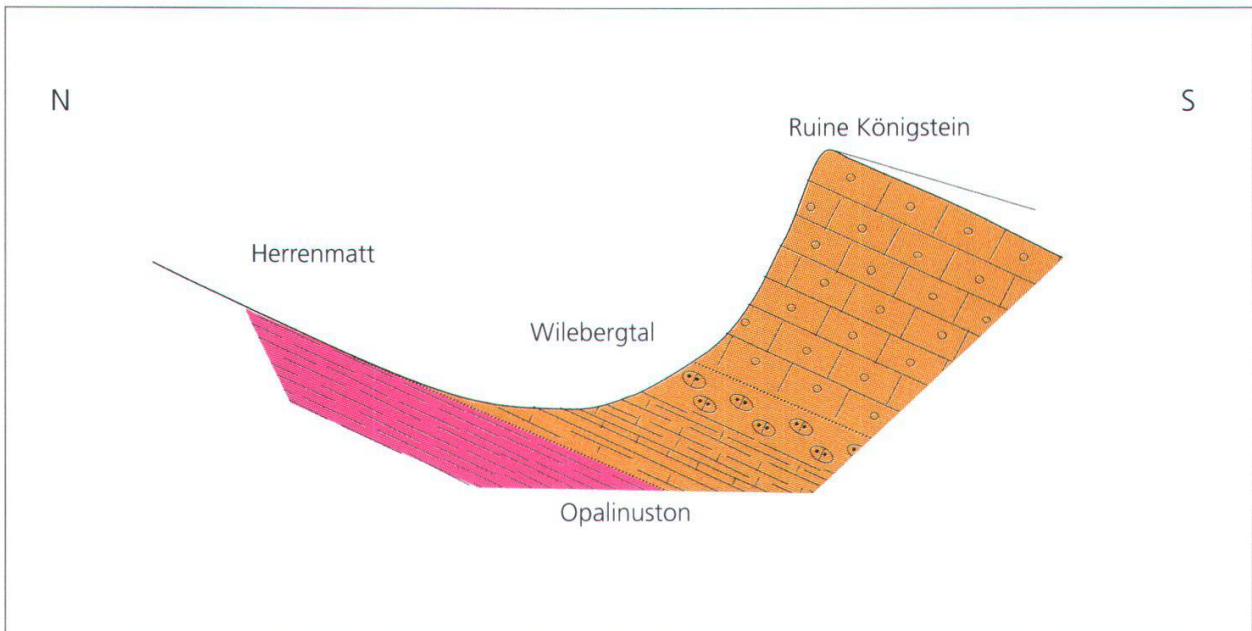
Abb. 6: Geologischer Schnitt 2 durch das Gebiet Herrenmatt-Brunnenberg (Region Ruine Königstein).

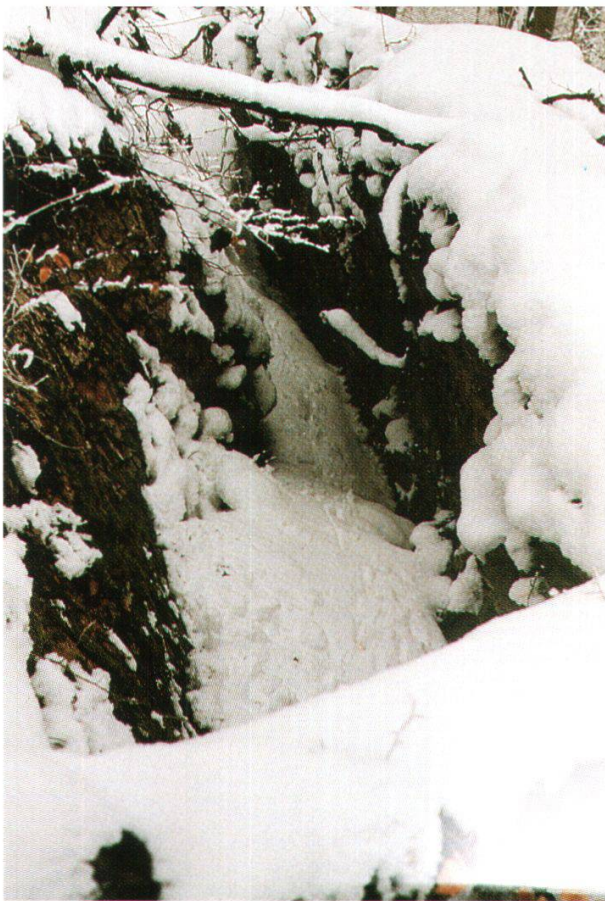
Abb. 7: Anriss auf der Felskrete des Brunnenberges.

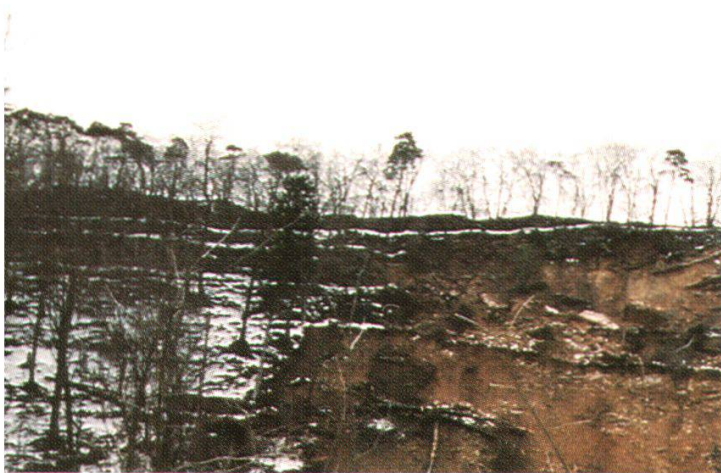
Abb. 8: Ansicht auf das Felssturz-/Erdrutschgebiet vom Wilebergtal aus. Deutlich erkennbar sind die durch Gefällsstufen charakterisierten Sackungen.

Wie die unruhigen Geländeformen im Bereich *Hinter Königstein bis Eggmaten* aufzeigen, sind im westlichen Teil (Richtung *Hard*) schon mehrere Rutschungen erfolgt. Die Steilheit des Geländes ist in diesem hinteren Bereich des Wilebergtales nicht mehr so ausgeprägt wie im vorderen, vom jetzigen Felssturzgebiet bis in den Bereich der Ruine Königstein gelegenen Teil. Die Ausgleichsbewegungen sind in diesem hinteren Talbereich somit schon grösstenteils erfolgt und grössere Rutschungen sind dort in nächster Zeit nicht mehr zu erwarten. Vom heutigen Rutsch- resp. Felssturzgebiet Richtung Bänkerchlus, bis dort wo der Opalinuston in den Gegenhang hineinzieht, ist die Steilheit des Geländes jedoch gross und weitere Rutschungen waren und sind auch in Zukunft zu erwarten (Abb. 8).

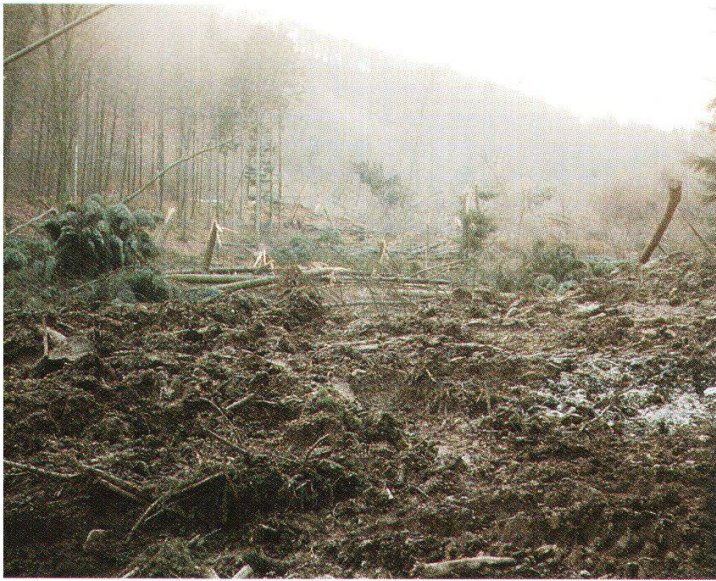
Abb. 10: Schlammmasse mit verrutschter Vegetation.

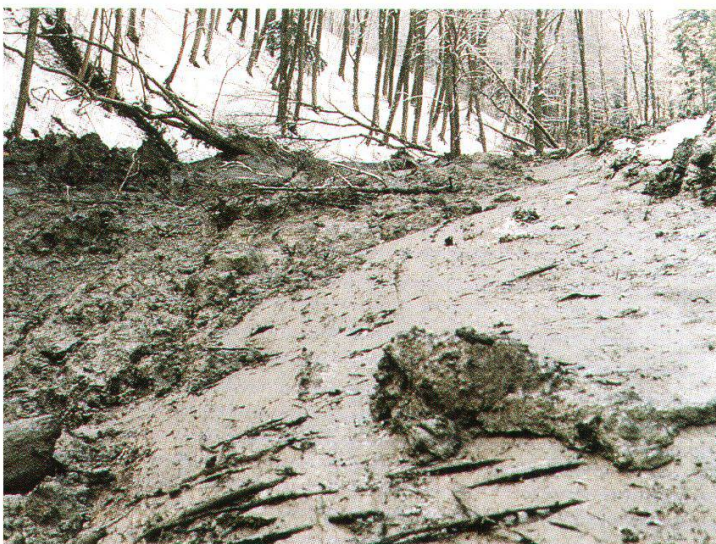
Abb. 11: Rutschstreifen am Rand der Rutschmasse, welche auf beachtliche Geschwindigkeiten der Massenbewegung hindeuten.

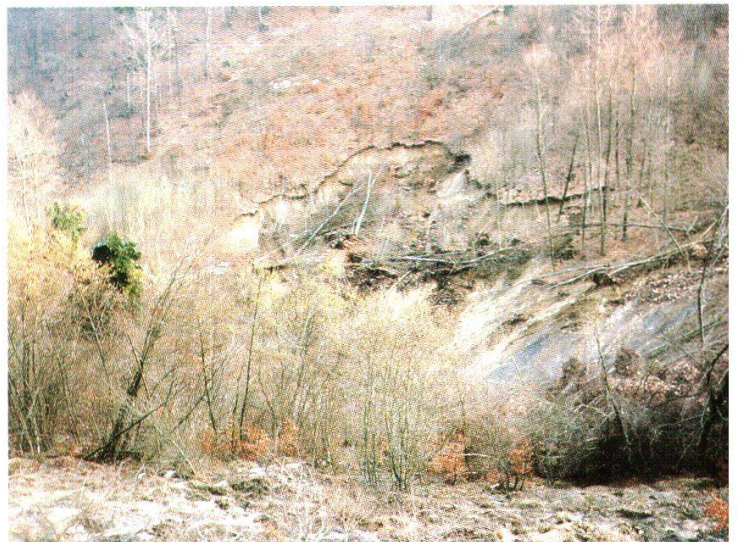
Abb. 12: Hangfusschwächung im Bereich östlich des Felssturzes.

Die jüngste, hier geschilderte Rutschung kann als periodisch rückwärtsschreitende resp. progressive Rutschung bezeichnet werden. Schon 1961 und erneut 1974 wurden in diesem Bereich Rutschungen festgestellt (WULLSCHLEGER, 1977), welche vorerst im Opalinuston verblieben und erst jetzt auch in die höheren Schichten der Murchisonae- bis Hauptrogenstein-Schichten hinaufgriffen. Auch in Zukunft ist mit weiteren Rutschungen resp. Felsstürzen zu rechnen, da verursacht durch die Massenbewegungen, weitere Hanganschneidungen im Hangfussbereich erfolgten und dadurch weitere, sich rückwärts arbeitende Hangfusschwächungen verursachten (Abb. 12). Des wei-

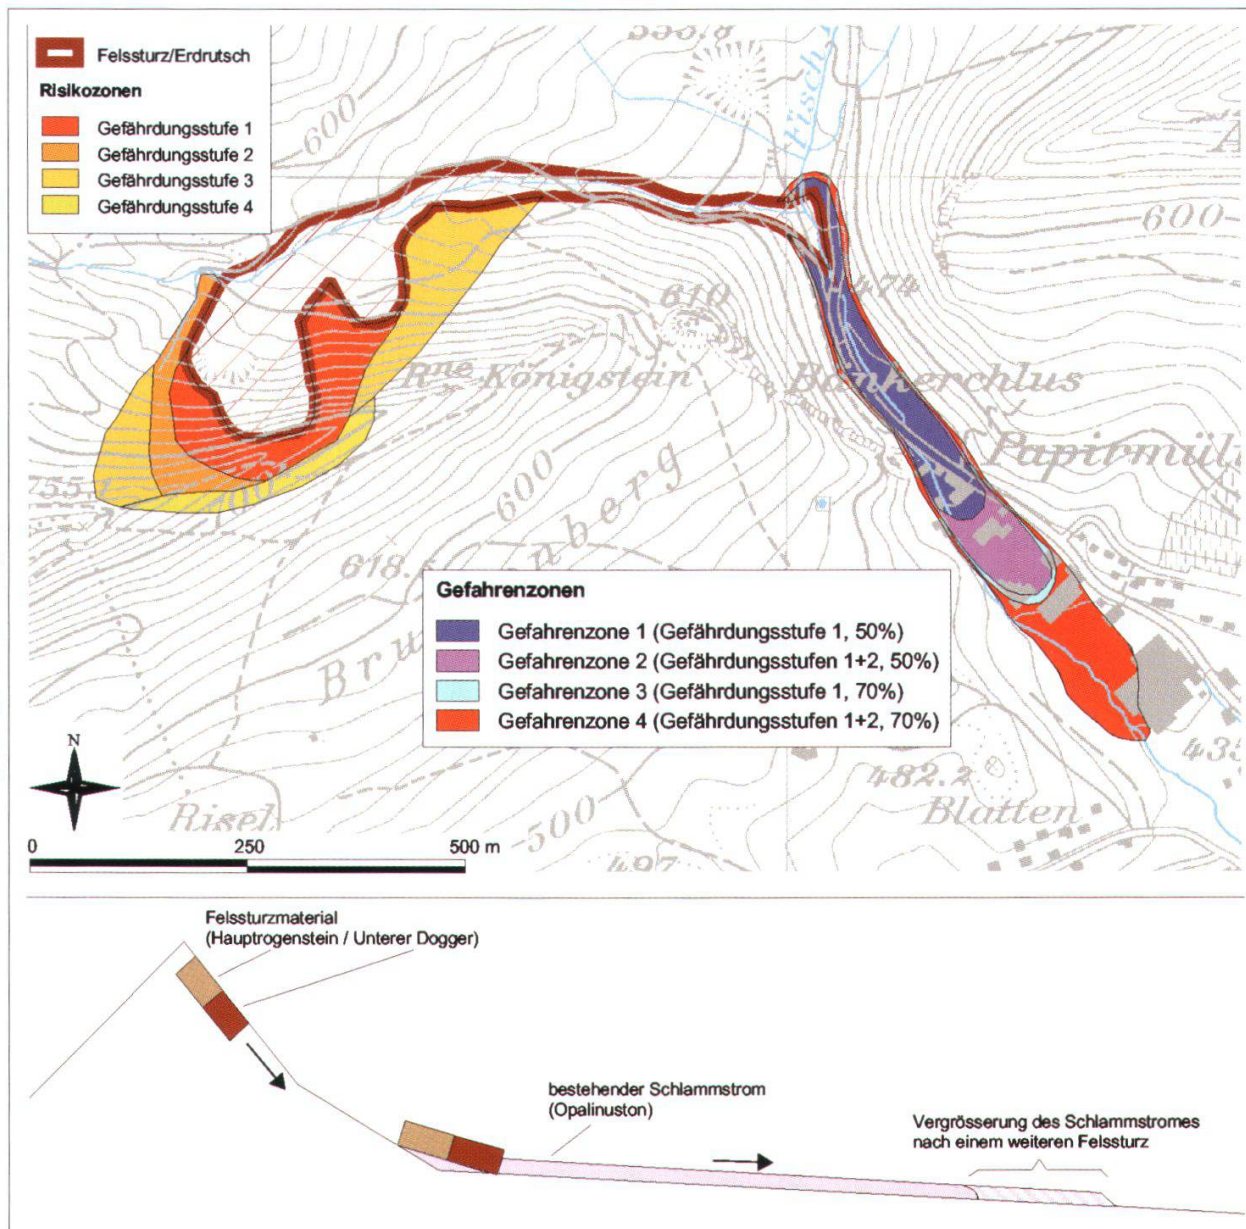
Auf der Basis einer ersten geologischen Bestandesaufnahme wurde unmittelbar nach dem Naturereignis eine Beurteilung der Gefährdung der Bevölkerung in der Bänkerchlus durch weitere Felsstürze vorgenommen und in der Folge eine Gefahrenzonenkarte erstellt (Abb. 13). Für die Ausscheidung der Gefahrenzonen wurde einerseits das Anrissgebiet in Gefährdungstufen eingeteilt sowie andererseits der Wassergehalt der Schlammmasse, welcher mit bis 50 Volumenprozent recht hoch lag, mitberücksichtigt. Die Gefährdungstufen des Anrissgebietes geben Auskunft darüber, wie absturzgefähr-

Abb. 13: Gefahrenzonenkarte im Bereich des Brunnenberges.

det eine Felspartie ist. Dabei bedeutet Stufe 1 eine hohe und Stufe 4 eine niedrige Gefährdung. Falls nun 50% der Gefährdungstufe 1 in die immer noch nasse Schlammmasse hineinstürzt, ergibt sich die Gefahrenzone 1, das heisst, dass dann die Bevölkerung in dieser Zone stark gefährdet ist. Im Laufe der Zeit trocknete infolge der Entwässerung des Systems die Schlammmasse langsam aus und im Anrissgebiet liess sich durch die regelmässig eingehenden Bewegungsmessungen eine Verlangsamung der Deformationen feststellen, so dass eine Gefährdung der Bevölkerung durch nachstürzende Felsmassen in den Sommermonaten praktisch ausgeschlossen werden konnte. Wie aber verhält sich das System in Zukunft, speziell am Übergang vom Winter zum Frühling, also dann, wenn wiederum die gleichen Ausgangsbe-

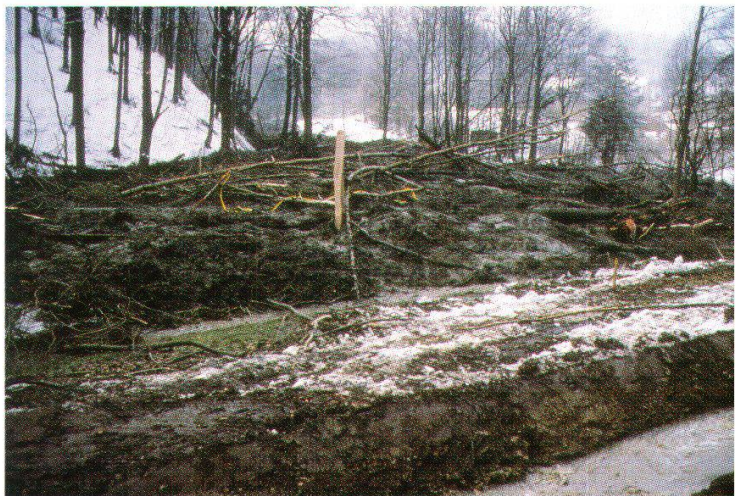
Abb. 14: Schlammfächer gegen die Benkerstrasse hin. Auf der Foto wird ersichtlich, wie sich die Schlammmasse aus dem engen Tal im Hintergrund gegen die Benkerstrasse fächerartig ausbreitet. Der Fischbach im Vordergrund wurde schon um den Schlammfächer herumgeführt.

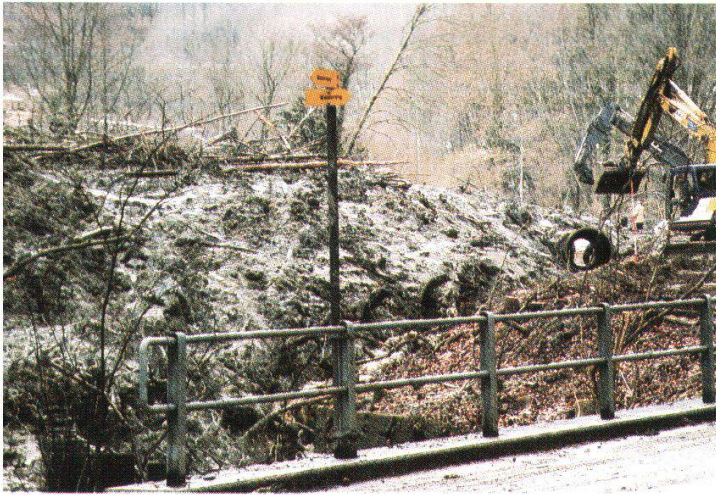
Abb. 15: Schlammfächer im Strassenbereich. Die Arbeiten im Vordergrund verdeutlichen, wie die Eindolung des Fischbaches voranschreitet.
