Chiesa di Santa Maria delle Grazie, Bellinzona

Committente	Comune di Bellinzona
Architetti	Fernando Cattaneo e Sergio Cattaneo, Bellinzona
Ingegnere civile	Giacomo Bötschi, Bellinzona
Ing. elettrotecnico	Gianfranco Ghidossi, Bellinzona
Consulenza ai decori	Arcangelo Moles, Lucca Sabino Giovannoni, Tavernuzze (FI)
Sovrintendente	Patrizio Pedrioli, Uff. Beni Culturali, Bellinzona
Fisica della costruzione	Sergio Tami, Rivera Istituto Tecnico Sperimentale SUPSI, Lugano
Date	progetto: 1997 realizzazione: 2000-2005

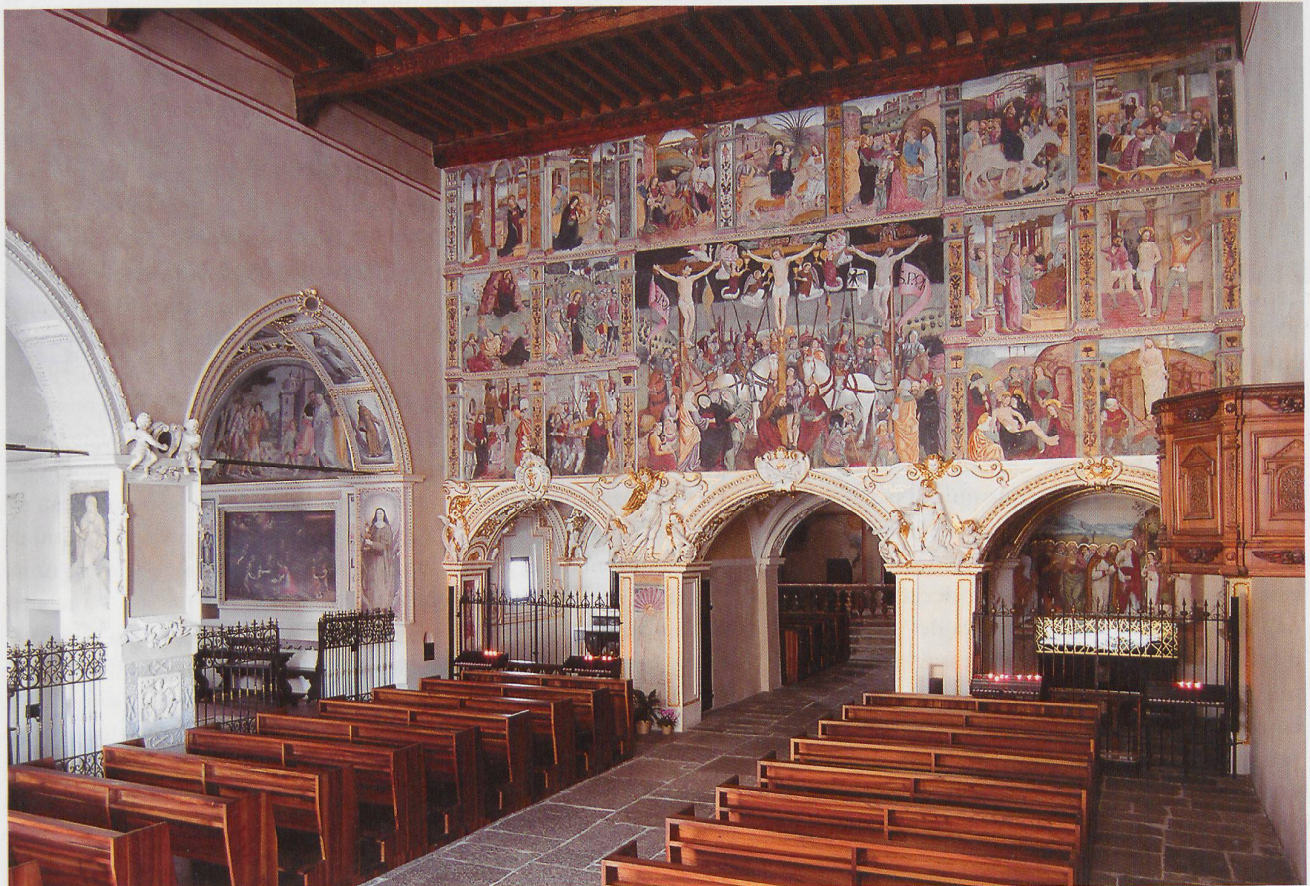
Aula dei fedeli con l'affresco sulla vita di Gesù e la crocefissione

Il mantenimento delle travi principali, parzialmente bruciate ma staticamente sane, era un concetto centrale nella progettazione del rifacimento del soffitto.

Le travi sono state riutilizzate quindi per sostenere il nuovo controsoffitto ma non hanno potuto servire da tiranti della struttura del tetto: sopra ad esse corrono perciò tiranti in acciaio, invisibili dall'aula, che risolvono la statica del tetto.

Il controsoffitto posato sopra le travi originali è il più neutrale possibile.

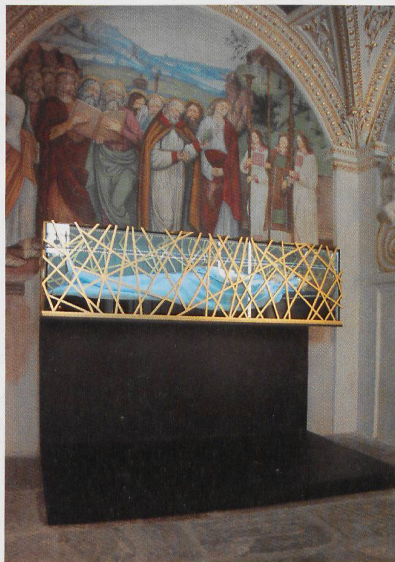
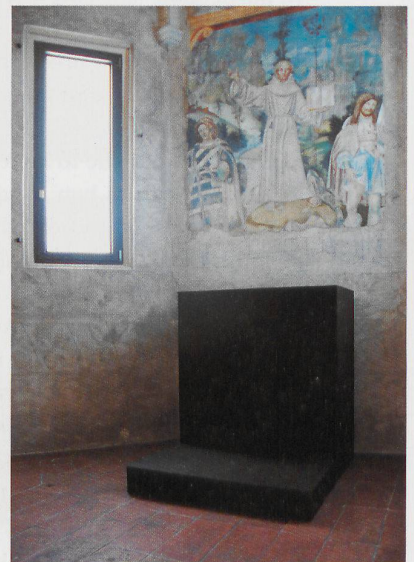
Cappella del Mortorio con la teca con la statua lignea della Vergine e Capella di San Bernardino con il nuovo altare

La statua della Madonna, ubicata nella Cappella del Mortorio, mai esposta con i suoi gioielli a causa della fragilità della teca novecentesca, è stata

adagiata su un nuovo supporto in ferro, in una teca di cristallo avvolta da ricchi fili metallici ricoperti da foglie d'oro.

Alla cappella di San Bernardino e all'immagine centrale, attribuita assieme all'Annunciazione sull'arco trionfale al giovane Borgognone, è stata riservata particolare attenzione. Per evidenziare l'affresco di San Bernardino l'altare di inizio '900 con scarso pregio artigianale, è stato sostituito con un «semplice» altare centrale dalla struttura monolitica in ferro; liberate, emergono con maggior forza le pareti con le sinopie e l'intonaco graffiato, pronto per la stesura dello strato da decorare a fresco, mai eseguito.
