Conservare o demolire?

Tecniche di ristrutturazione per il «Vignetta» dell'Accademia

Pietro Brenni,* Enrico Sassi

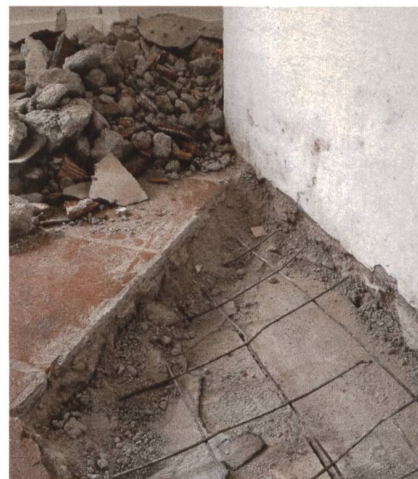
Fig. 5

- 5 Pavimento con rivestimento parzialmente rimosso fino al livello dell'assito. Foto E. Sassi
- 6 Pavimento con rivestimento completamente rimosso con travetti a vista. Foto E. Sassi

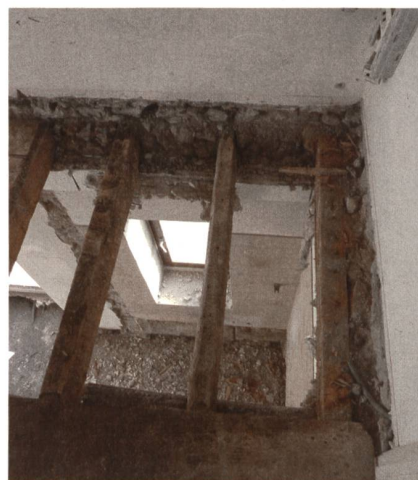
Fig. 7

- 7 Assito pulito privo dello strato di rivestimento. Foto E. Sassi
- 8 Intervento di ricostruzione. Locale del «camino azzurro» con il solaio demolito. Da notare la tasca scavata nella parete per ricevere l'armatura della trave, nell'angolo, sotto il camino. Foto E. Sassi

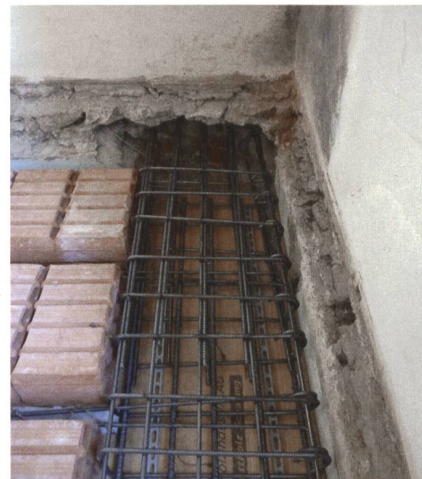
- 9 Intervento di ricostruzione. Armatura della trave, travetti prefabbricati e pignatte in cotto prima del getto. Foto E. Sassi
- 10 Intervento di risanamento. Connettori metallici fissati sul telo impermeabile traspirante, rete elettrosaldata. In colore rosso-arancione il chiodo che segna la quota superiore del getto. Foto E. Sassi

Per quattro degli otto locali, quelli sul lato nord, lo stato di deformazione irreversibile dei solai ne ha reso inevitabile la sostituzione. Per la costruzione di nuove solette in ogni locale sono state fabbricate due travi in calcestruzzo armato che hanno modificato il senso della portata dei solai, andando a scaricare i carichi sulle generose pareti portanti in pietra. Per la loro realizzazione sono state realizzate delle tasche nelle pareti, in seguito sono stati posati l'armatura in ferro e i travetti trasversali prefabbricati che sorreggono le pignatte in cotto. Infine è stata gettata la soletta di complemento fino alla quota del grezzo, mentre il rivestimento finale (massetto connesso) è stato gettato e liscio in una fase successiva. Per ogni pavimento, pertanto, sono stati eseguiti due getti. Le tappe esecutive prevedono un sistema di puntellazione dal basso, puntellazione non sempre semplice in considerazione della salvaguardia dei soffitti. Si è proceduto gettando in una prima tappa i solai del primo piano (puntellati dal piano terreno), poi quelli del secondo piano, puntellati dalla soletta del primo piano.

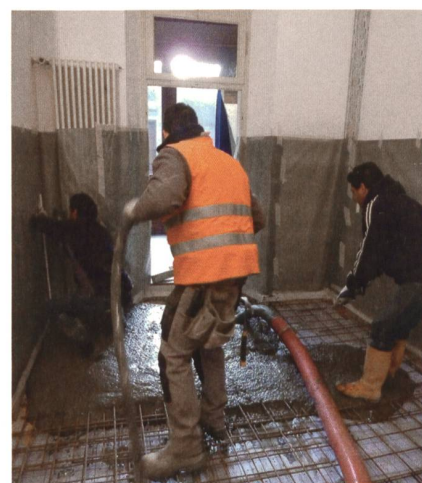
- 11 Intervento di risanamento. Getto dello strato di calcestruzzo per il risanamento della soletta. Foto E. Sassi
- 12 Intervento di risanamento. Lisciatura dello strato di calcestruzzo. Foto E. Sassi

Il principio di funzionamento del recupero di solai con travetti in legno mediante l'impiego di connettori e il getto di una soletta in calcestruzzo armata presuppone la realizzazione di una collaborazione tra il legno e il calcestruzzo, incrementando sia la capacità portante sia la rigidità del solaio. Se in origine l'elemento portante è costituito dal travetto e i rimanenti materiali costituiscono il carico permanente, con la realizzazione della connessione alla soletta in calcestruzzo si ottiene una sezione mista collaborante. La rigidità della struttura mista legno-calcestruzzo, a differenza delle più conosciute travi composte acciaio-calcestruzzo è influenzata dalla deformabilità della connessione. Esecutivamente la prima fase del lavoro ha comportato la rimozione dei rivestimenti esistenti e dei relativi sottofondi, fino ad arrivare al livello dell'assito per valutarne, come per i travetti, lo stato di conservazione, che si è rivelato quasi sempre ottimo. Di seguito si è proceduto alla posa di un telo traspirante idrorepellente impermeabile al passaggio dell'acqua, adagiato sull'assito. Questo ha permesso di prevenire la percolazione di boiaccia. I connettori sono stati successivamente avvitati a contatto al travetto sottostante con lunghe viti. È stata poi stesa una rete metallica elettrosaldata ed effettuato un getto in calcestruzzo dallo spessore variabile tra 8 e 12 cm che ha definito la quota del finito; il calcestruzzo è stato successivamente liscio. Nel nostro caso la superficie del pavimento finito coincideva con il getto in calcestruzzo. Questo presuppone una lavorazione caratterizzata da grande accuratezza. Per l'intervento di risanamento si è realizzato un solo getto. Anche in questo caso si è resa necessaria la puntellazione dal basso.

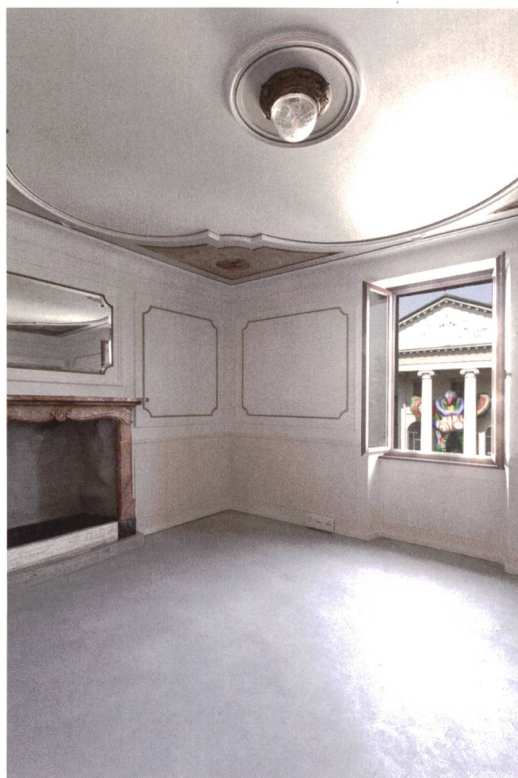
- 13 Intervento di risanamento. Pavimento finito nella «sala degli affreschi». Foto A. Canepa
- 14 Tracce della scala originale segata che sono state lasciate in vista. Foto A. Canepa
