Eine Gewitterstörung in der Unterstation Bätterkinden der Bernischen Kraftwerke A.-G. (BKW)

Kurze Beschreibung der Entstehung und der Auswirkungen

Von K. Berger, Zürich

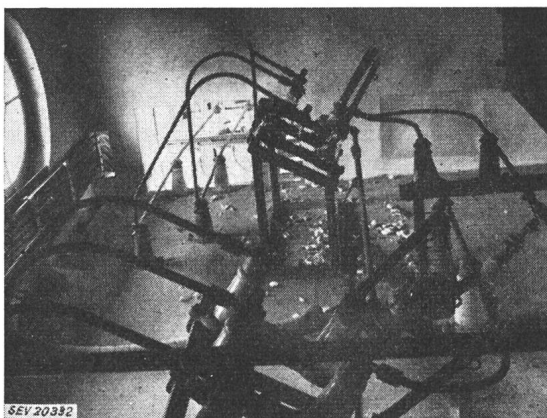
Fig. 2 Zerstörte Trenner und Kabel im 2. Stock der Transformatorstation

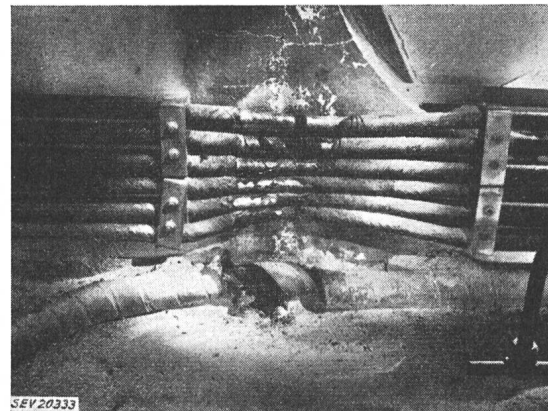
Schalter 6 blieb intakt); das Kabel 5 [Es entstanden explosionsartig 4 Löcher, wobei aus deren einem ein Stück Kabelader von 1,5 m Länge herausgeschleudert wurde (Kabelquerschnitt 25 mm² Cu)]; die Trenner 4a und 4b; die als Kabel ausgebildeten 16-kV-Verbindungen 13 von der Sammelschiene bis zu den Schaltern der 16-kV-Freileitungen 14; rund 100 Fensterscheiben, welche im Schaltheus von innen

Fig. 3 Details der zerstörten Kabel
In Fig. 2 befinden sich die Kabel am linken Bildrand

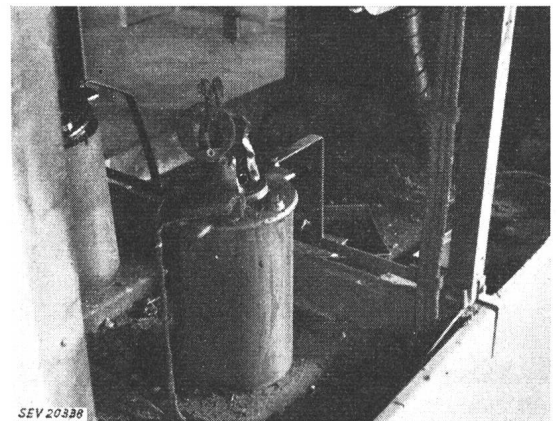
Fig. 8
Zerstörter 16-kV-Ölstromwandler im 1. Stock
