Mise sous 800 V, courant continu, d'un réseau à basse tension par la ligne de contact d'un chemin de fer

Communication de l'Inspectorat des installations à courant fort (Ch. Ammann)

Lors du redressement d'un poteau d'une ligne à basse tension, le raccord placé dans un fil de phase de la portée adjacente, qui surplombe un chemin de fer électrique (courant continu 800 V), céda et le conducteur tomba sur la ligne du chemin de fer. L'injection du courant continu dans le réseau de distribution provoqua de nombreux dégâts dans des installations intérieures. L'auteur décrit les causes de cet incident.

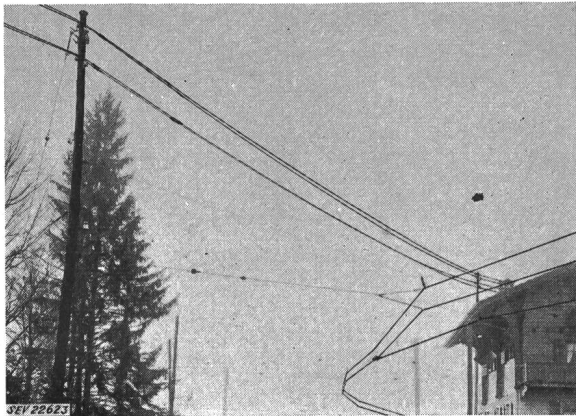
Fig. 1

passé un chemin de fer électrique à courant continu 800 V. La ligne aérienne croise en biais ce chemin de fer et sa ligne de contact (fig. 1). Dans la portée, longue d'environ 35 m, qui surplombe le chemin de fer, les conducteurs aériens étaient constitués par des fils en cuivre de 4 mm de diamètre.

Vue du croisement des lignes

A gauche: le poteau à redresser, dont la ligne avec les raccords part à droite.
