Bellelay: 250 ans d'entretien et de négligence des bâtiments

Jürg Schweizer

L'église abbatiale

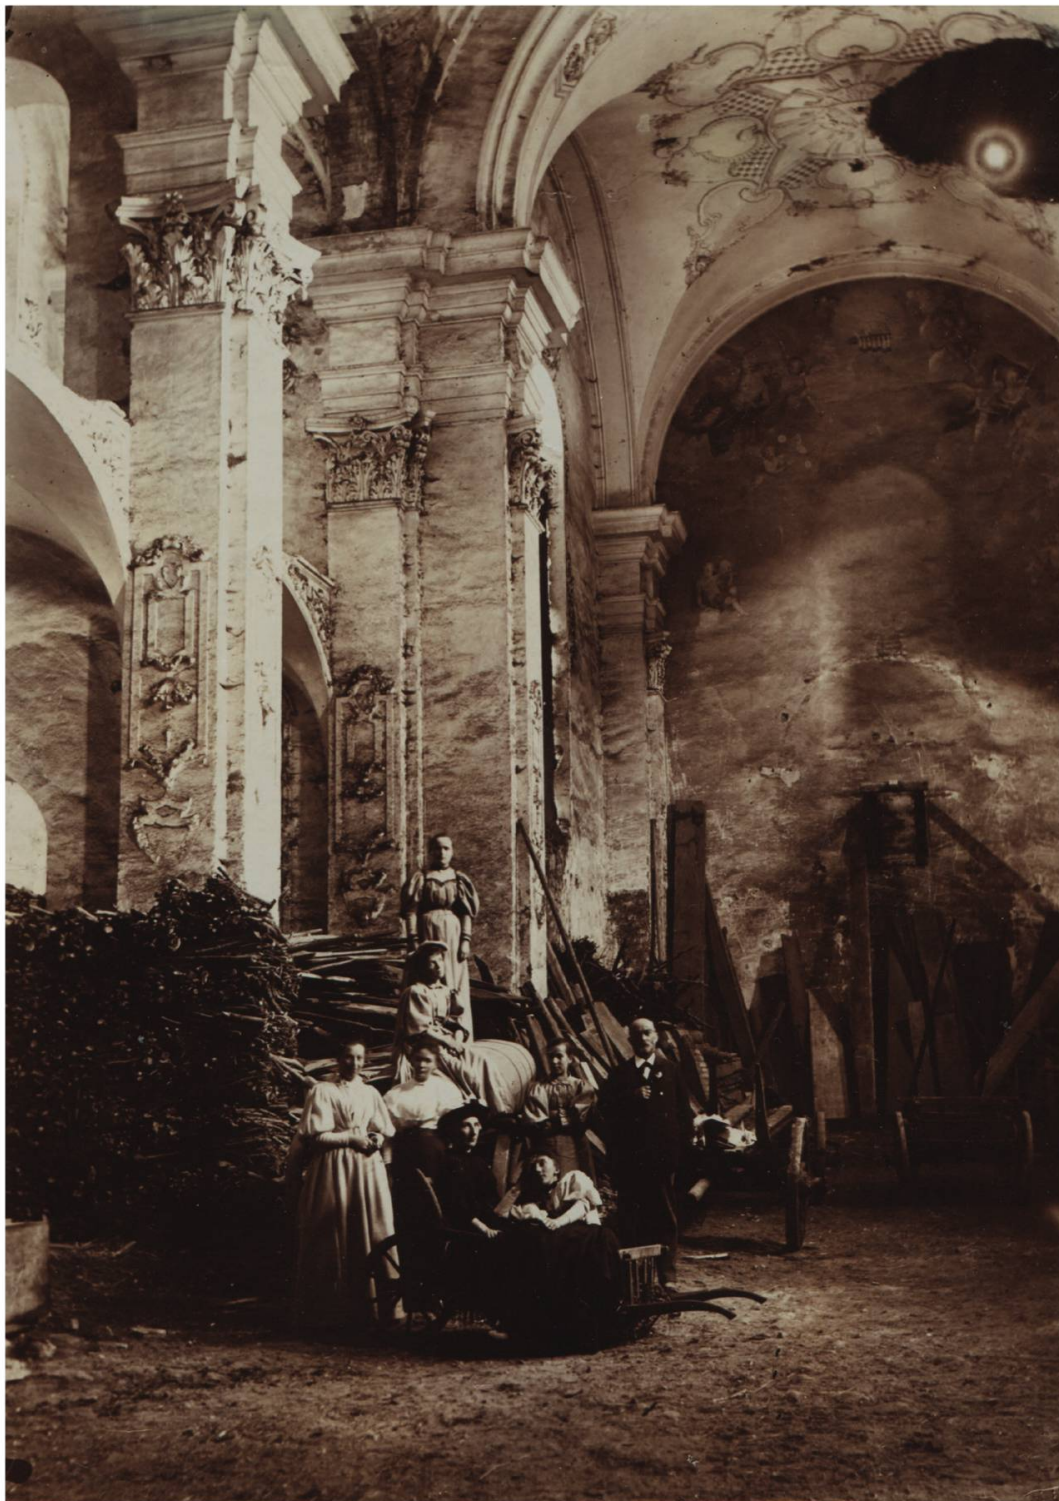
et transformation du maître-autel, à quelque distance du mur du chevet, surmonté d'un haut tabernacle, vers 1757⁶. Cette dernière transformation entraîna l'obturation de la fenêtre du mur du chevet et fut à l'origine des peintures murales encore conservées, représentant en bas des boiseries en trompe-l'œil et en haut les armées célestes accueillant la Vierge, sans doute sous la forme d'une statue de l'Assomption. La réfection des stucs et la transformation de l'autel n'ont manifestement pas de rapport entre elles. Il est un peu étonnant de constater qu'une vingtaine d'années seulement après la consécration de l'église, il fallut déjà refaire le stuc de la travée du maître-autel. Ce stuc ornait la voûte qui, à la fin du XIX^e siècle, se trouvait dans un sérieux état de délabrement et dont une partie s'effondra en 1884⁷ (fig. 2).

Fig. 2: L'intérieur de l'église en 1896; on distingue un grand trou dans la voûte de la travée du maître-autel (MHBE, photo Adolf Gugger).

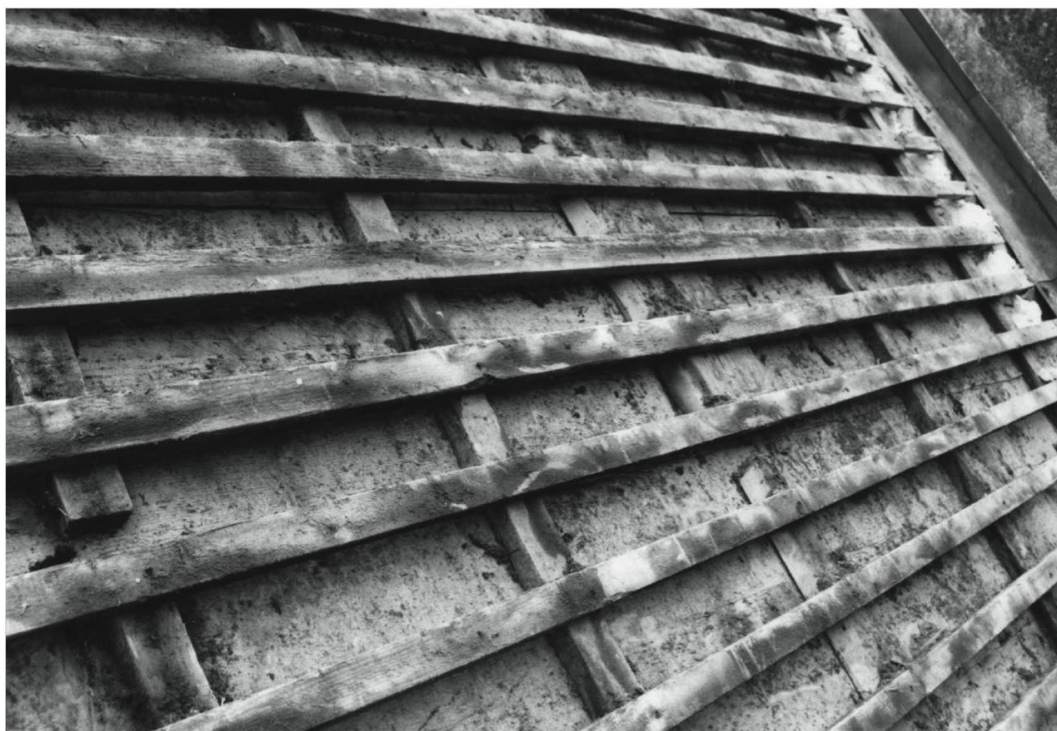
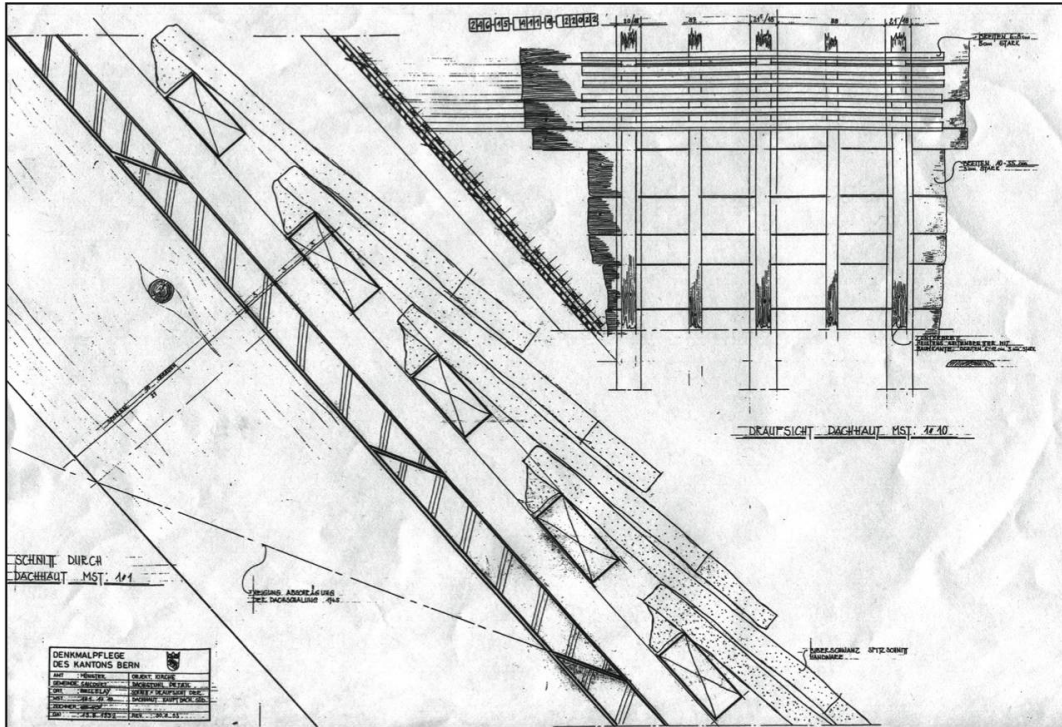
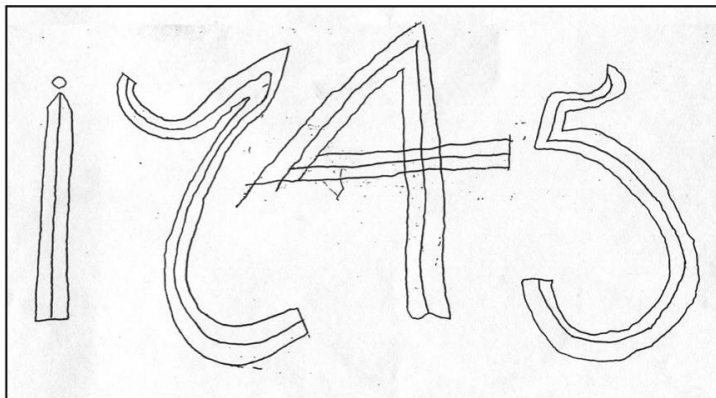
L'église a visiblement souffert de la rigueur du climat, marqué de forts vents, de pluies battantes et de neiges abondantes. Lors de l'assainissement de la toiture en 1991-1992, le Service des monuments historiques a découvert une sous-couverture massive, en grande partie intacte. Par ses joints obliques et son contre-lattis, elle évacue toute infiltration d'eau de pluie. À deux endroits, elle porte la date de 1745 (fig. 3a à 3c). C'est donc la preuve manifeste que trente ans après avoir monté la charpente, il a été nécessaire, pour protéger l'église, de procéder à d'importants travaux de réfection. Cette sous-couverture, de loin la plus ancienne de tout le canton de Berne, constitue un document remarquable pour l'histoire de la technique de construction et répond encore parfaitement aux exigences d'aujourd'hui. Toutefois, et malgré son étonnant état de conservation, certains dégâts dus aux erreurs techniques commises lors de l'avant-dernière réfection du toit dans les années 1970 ont été constatés aux brisures du bas du toit et des noues. Le XVIII^e siècle, manifestement, avait déjà à lutter contre les atteintes portées par le climat. Il est bien possible que la réfection des stucs du chœur vers 1735 ait été occasionnée par des infiltrations d'eau.

Fig. 3a: Église: sous-couverture de 1745 (MHBE, photo Jürg Schweizer).

Fig. 3b : Coupe à travers un chevron avec sous-couverture en joints obliques, contre-lattis, lattis et tuiles. À droite, vue d'ensemble (MHBE, dessin Eduard Salzmann).

Fig. 3c : Millésime 1745 (MHBE, dessin Eduard Salzmann).

parties basses de la sous-couverture ainsi qu'à plusieurs têtes de poutre de grande section. En dessous, la voûte était complètement imbibée d'eau. À ces endroits, les poutres avaient besoin d'un assainissement complet. Les parties bien conservées de la sous-toiture de 1745 ont été maintenues et complétées, aérées, ventilées et modifiées de manière à permettre à l'eau de s'écouler à l'extérieur du bâtiment. Il a fallu remettre en état tous les avant-toits et refaire leur décor peint en imitation marbre. Il est important de constater que les tuiles, sans aucun doute produites par la tuilerie du couvent et datant des travaux de 1712, se trouvaient dans un excellent état de conservation et ont pu être réutilisées en grande partie, y compris les faîtières.

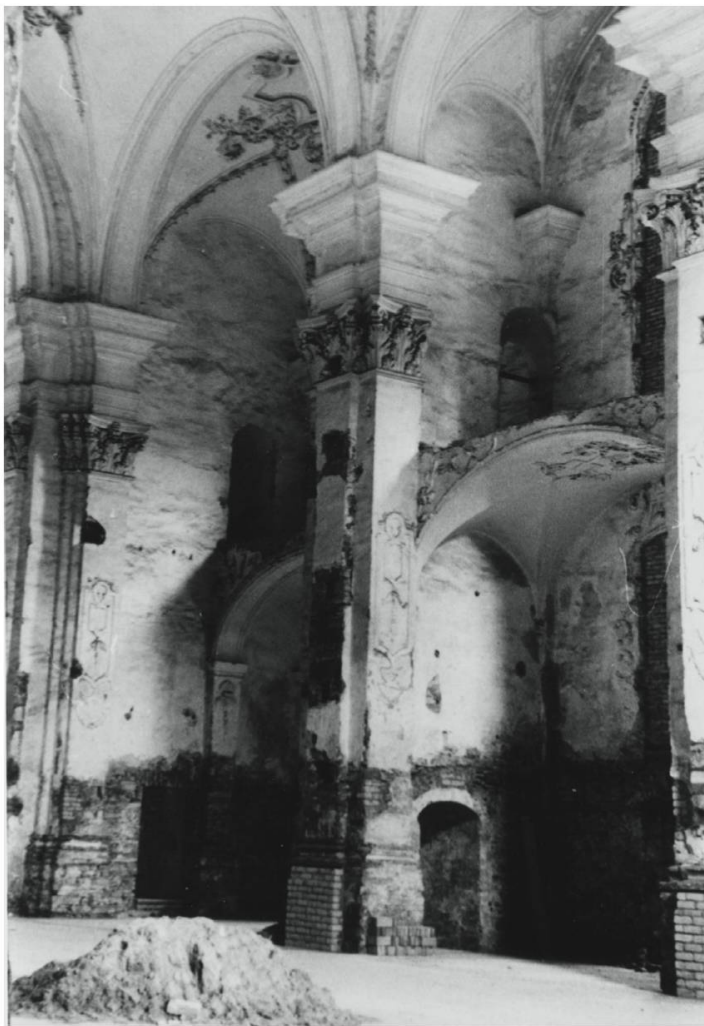
La façade principale de l'église, exposée aux vents d'ouest et aux pluies battantes, a perdu son aplomb au fil du XIX^e siècle, car l'infiltration des eaux à travers des joints non étanches a fini par désagréger la maçonnerie. La cohésion des blocs était menacée et on ne pouvait exclure le risque d'effondrement partiel de la façade. En 1920, le Service des bâtiments a stoppé la ruine en colmatant tous les joints avec un crépi au ciment¹⁵. L'intérieur, en revanche, a été laissé dans un état de délabrement avancé, et les dommages étaient considérables (fig. 6). Dans le présent volume, Pierre-Yves Moeschler traite des efforts entrepris pour rétablir l'aspect intérieur, et des moyens choisis pour y parvenir. Il convient de remarquer l'extraordinaire état de conservation des éléments restaurés de 1956 à 1960, auquel l'absence de chauffage à l'intérieur du volume a fortement contribué. Partout où, depuis

Fig. 6 : Intérieur de l'église en 1958 (MHBE).

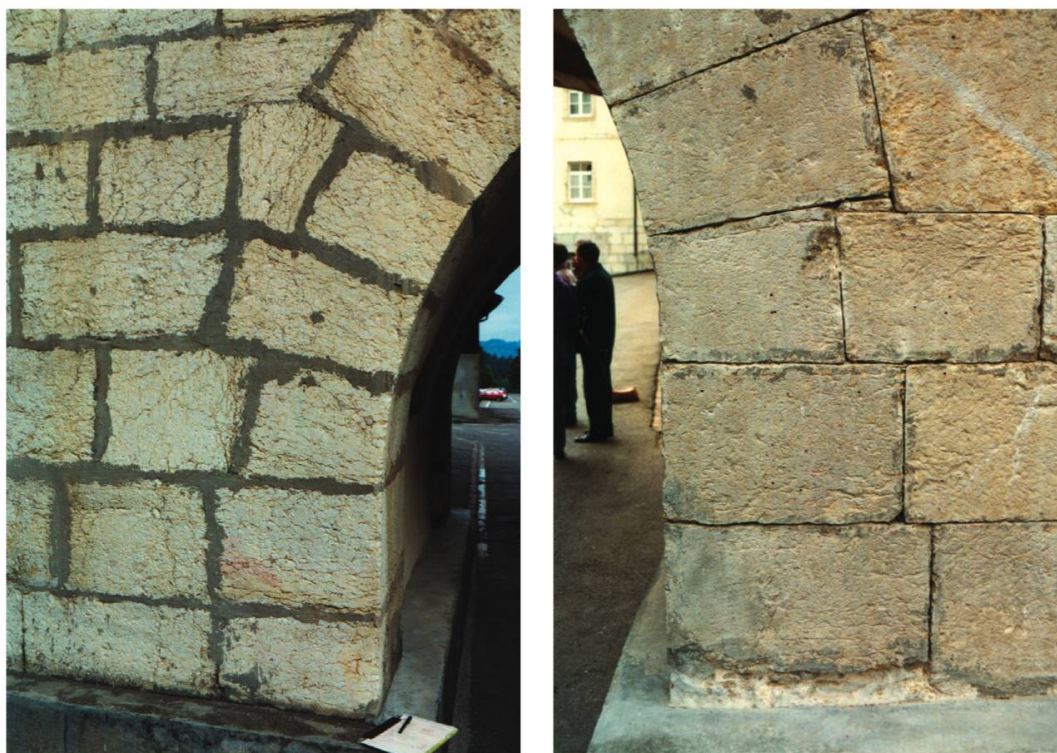
Les analyses effectuées sur le pignon avaient montré qu'une restauration complète de l'appareil de la façade occidentale était inévitable. Il s'agissait avant tout d'enlever les joints de ciment des années 1920, qui en plus d'enlaidir l'image de la façade par leur couleur foncée et par leur largeur trop importante, causaient d'innombrables infiltrations (fig. 7a et 7b). En effet, le ciment trop rigide s'était fissuré et s'était désolidarisé de part et d'autre de la pierre. En plusieurs endroits, les joints n'étaient pas étanches et l'eau pouvait s'infiltrer dans la façade et imbiber le noyau du mur, tandis que la plupart des jointoiments de ciment étaient étanches et empêchaient l'évacuation de l'humidité, de sorte que le noyau est peu à peu devenu une éponge

Fig. 7a : Jointoiments en ciment, vers 1920 (MHBE, photo Jürg Schweizer); 7b : Après enlèvement (MHBE, photo Jürg Schweizer).

et s'est désagrégé. Il a fallu remplacer l'ensemble des joints de ciment par un mortier de chaux comparable à celui utilisé par les premiers constructeurs. Ce mortier poreux et élastique a un comportement similaire à celui de la pierre, il laisse passer l'humidité, permet à l'eau d'infiltration de s'évacuer et à la maçonnerie de sécher. Les joints ont bien sûr dû être colmatés autant que possible (fig. 8). Après l'élimination du ciment, l'humidité s'est évacuée pendant plusieurs semaines par les joints ouverts (fig. 9). On a pris soin d'assortir les tons du mortier à la couleur de la pierre calcaire. La restauration de la pierre de taille a été effectuée selon des méthodes approuvées par des entreprises reconnues et expérimentées dans le travail de la pierre dure. Tout au long de la restauration, la recherche attentive des traces de la taille originale de la pierre et d'éventuels restes de peinture du XVIII^e siècle a abouti au constat que la façade présentait une pierre de taille apparente, sans aucune couche de peinture (fig. 10).

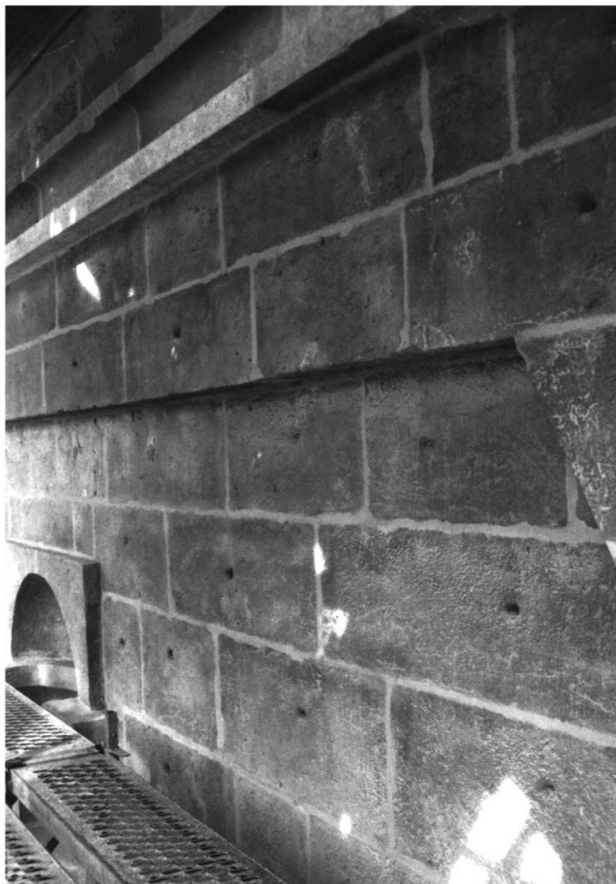
Fig. 8 : Nouveau jointoiment en chaux, 1993 (MHBE, photo Jürg Schweizer).

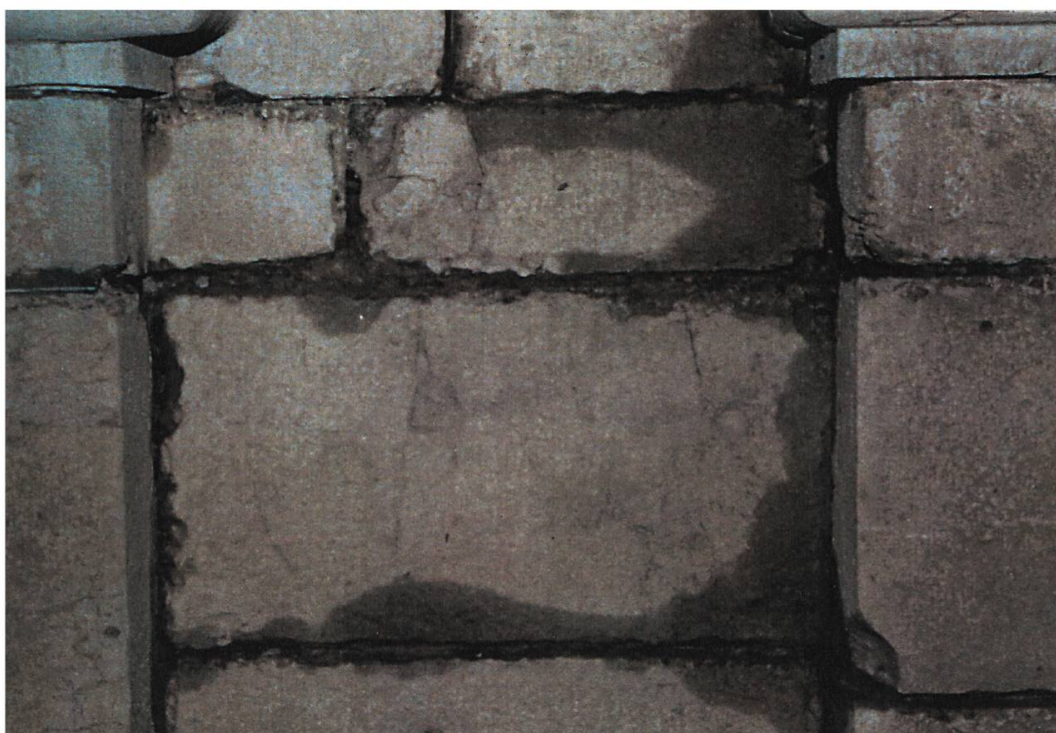
Fig. 9 : Eau coulant des joints ouverts (MHBE).

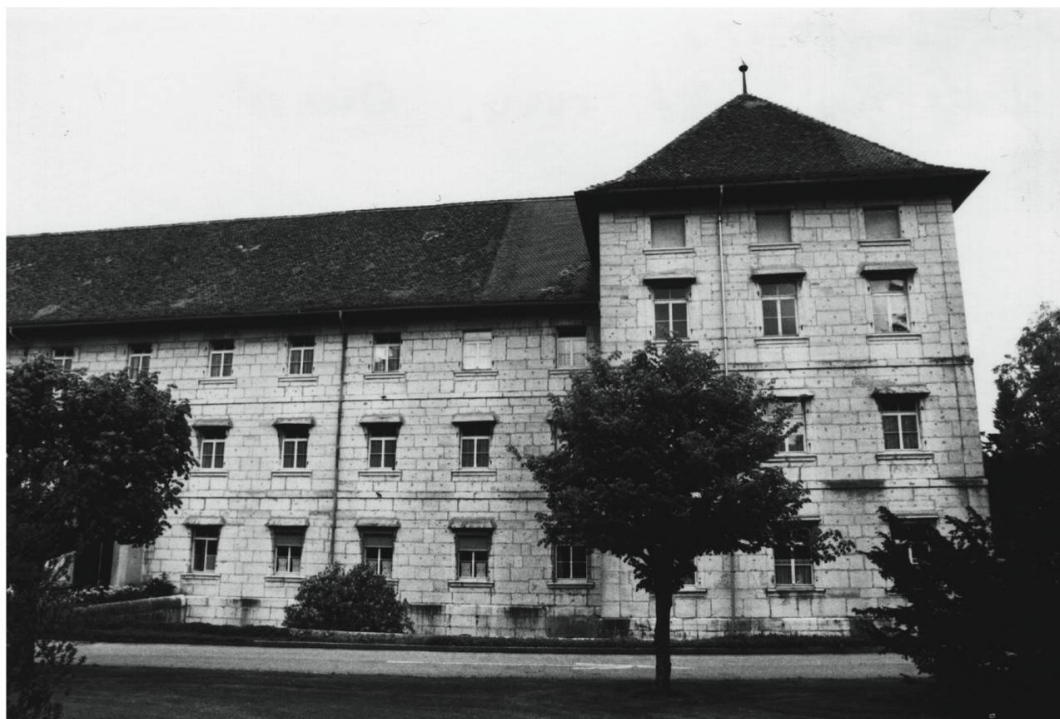
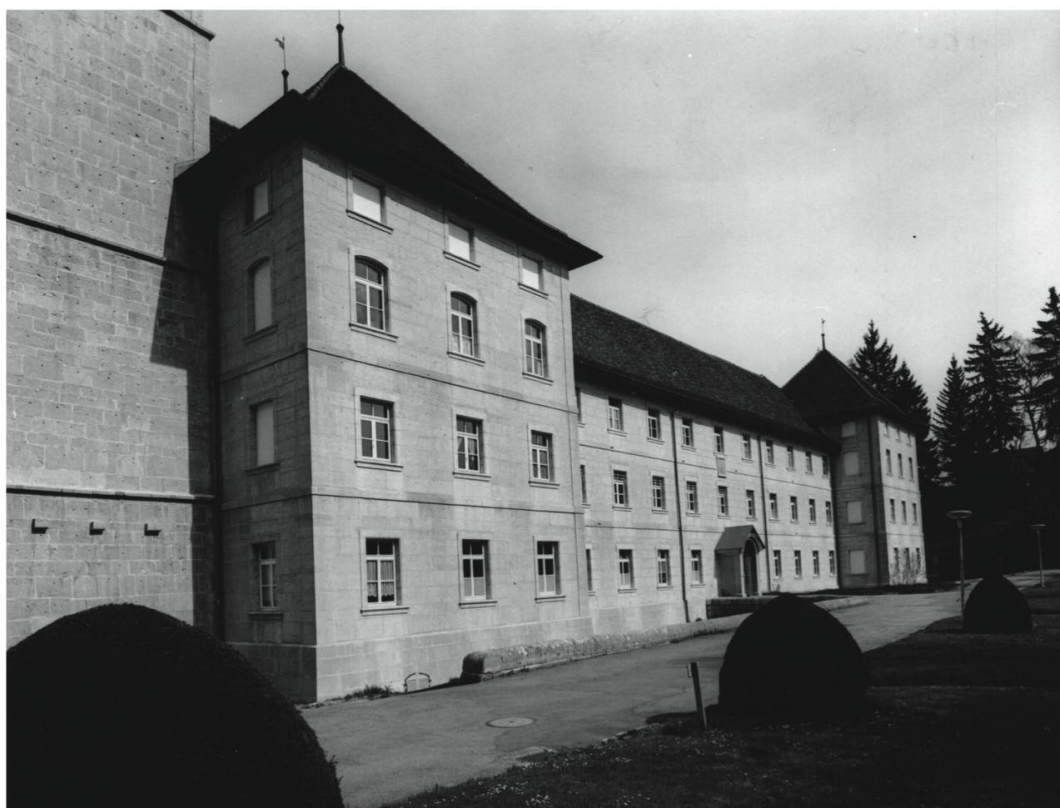
Alors que les façades sud et est, de même que celles qui donnent dans la cour, sont crépies, la façade occidentale (celle de l'entrée principale d'origine), ainsi que les éléments de la façade sud qui font saillie vers l'ouest, présentent un revêtement en pierre de taille, sans doute une protection contre les intempéries. Comme sur la façade de l'église, les joints de ces surfaces ainsi que ceux des encadrements des façades crépies avaient été réalisés entre 1894 et 1898 à l'aide d'un ciment large et irrégulier particulièrement laid. Les dégâts étaient les mêmes que ceux de la façade de l'église. Ces parties en pierre de taille ont été restaurées selon les mêmes principes et par la même équipe d'artisans que sur la façade de l'église (fig. 11a et 11b).

Fig. 11a, b : Façade ouest avant et après restauration (photo Surdez, Malleray, 1988 ; MHBE, photo Gerhard Howald).

Les couvertures de tôle posées au-dessus des fenêtres occidentales à la fin du XIX^e siècle ont été supprimées. Pendant une période test d'un an, on a pu vérifier l'étanchéité des fenêtres en place (toujours inchangées) sans ces éléments inesthétiques et ainsi décider leur suppression. Le remplacement des fenêtres des différentes époques du XX^e siècle s'exécute par étapes sur la

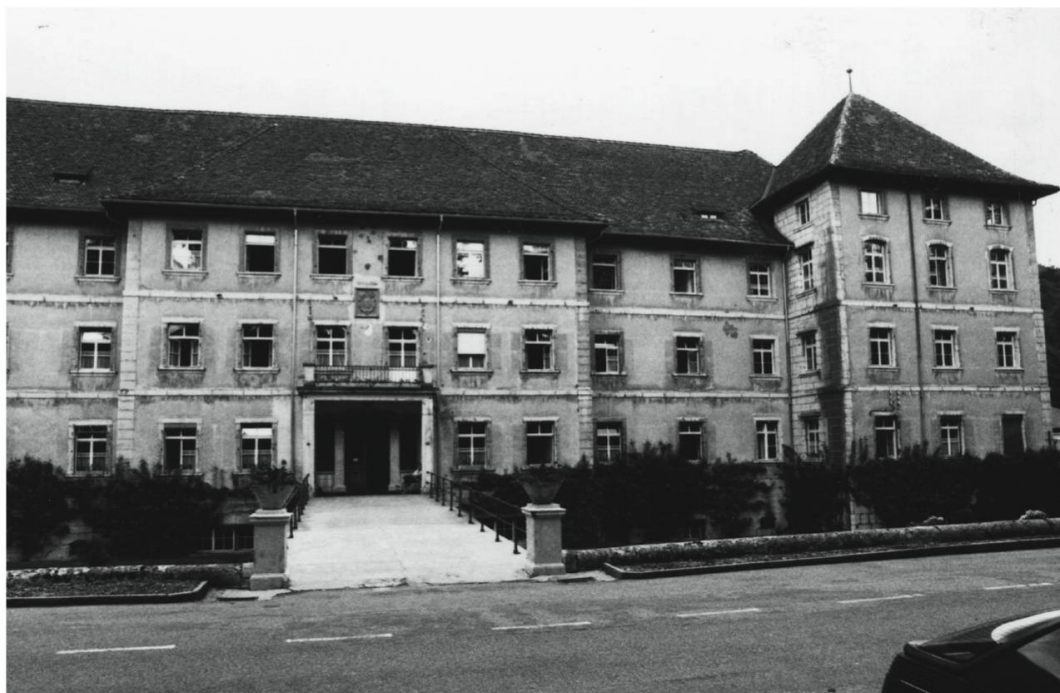
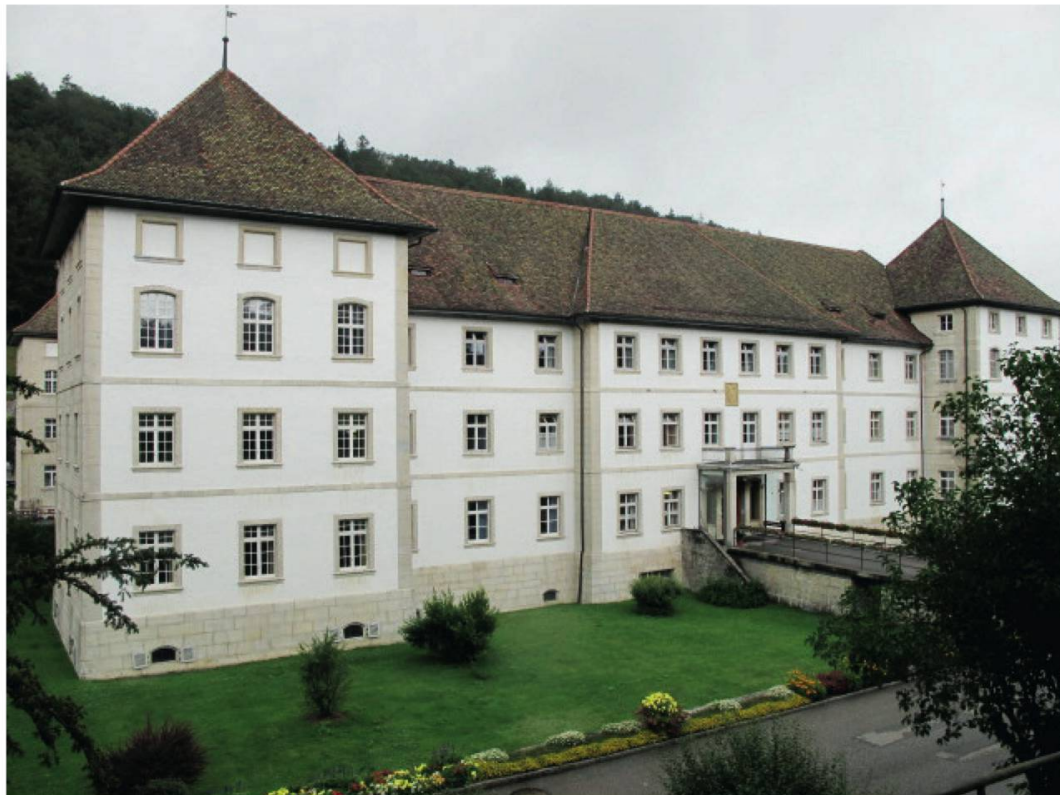
Fig. 13a, b : Façade sud avant et après restauration (photo Surdez, Malleray, 1988 ; MHBE, photo Jürg Schweizer).

La façade sud, enduite, sans portail jusqu'en 1894-1898, est la seule à avoir un avant-corps central, à six axes de fenêtres. Il abritait à l'origine le réfectoire au rez-de-chaussée, les appartements de chanoines occupant des fonctions importantes au premier étage, et le noviciat au second (voir l'article de D. Bregnard dans les présents *Actes*). Sous une mince couche d'enduit de rénovation qui date de 1894-1898 et qui avait souffert des intempéries, on a retrouvé à moitié conservé le crépi d'origine datant de 1733, composé de deux couches de chaux lissées à la brosse. Après plusieurs discussions, il a été décidé de restaurer ce crépi d'origine, de compléter les surfaces manquantes d'un enduit de même nature et d'unifier l'ensemble d'un badigeon de chaux. Ce travail de restauration conséquent, ainsi que la mise en valeur du lambris voûté bleu de l'avant-toit constituant la corniche supérieure, redonnèrent à cette façade, par son teint de chaux d'un blanc éclatant, toute sa majesté d'antan, contrastant avec l'ancien revêtement tristement verdâtre et très délavé (fig. 13a et 13b). Par esprit d'économie, les chanoines et les Bernois n'ont, en un quart de millénaire, jamais remplacé ni l'enduit ni l'avant-toit de cette façade. On s'est contenté de les remanier une seule fois, ce qui a conservé leur précieux état d'origine !
