# Solothurn, die Restaurierung der Otter-Orgel in der Jesuitenkirche

Autor(en): **Rehn, Wolfgang / Kleine, Robert**

Zeitschrift: **Archäologie und Denkmalpflege im Kanton Solothurn**

Band (Jahr): **17 (2012)**

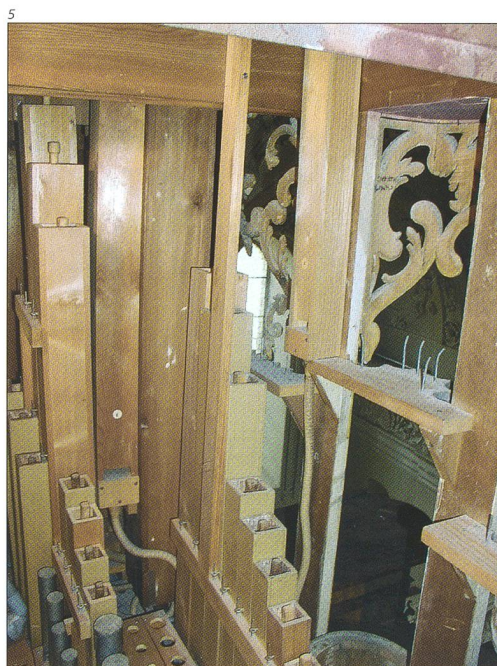
Abb. 5

Offensichtlich vertauscht wurden die Metallpfeifen der beiden Register Copel 8' im Hauptwerk und Rückpositiv (Bezeichnung «Pos» auf den Pfeifen im Hauptwerk). Gravierende Folgen hatte 1953 der Einbau der neuen Pfeifen der Siffflöte 1' ab C im Rückpositiv. An der Windlade konnte nachgewiesen werden, dass das ursprünglich hier platzierte Register erst ab c<sup>1</sup> begann. Im Bereich c–h mussten deshalb die gedeckten Pfeifen der Copel 8' umplatziert und mit Kondukten mit Wind versorgt werden. Auch im Hauptwerk mussten Pfeifen wegen zu weiter Mensuren neu eingebauter Holzpfeifen umplatziert werden (Abb. 5).

Wegen zu weiter Mensuren neuer Pfeifen des Registers Bourdon 16' wurden einzelne Pfeifen an der Gehäusefront und an anderen Holzpfeifen befestigt und mit flexiblen Kondukten mit Wind versorgt.

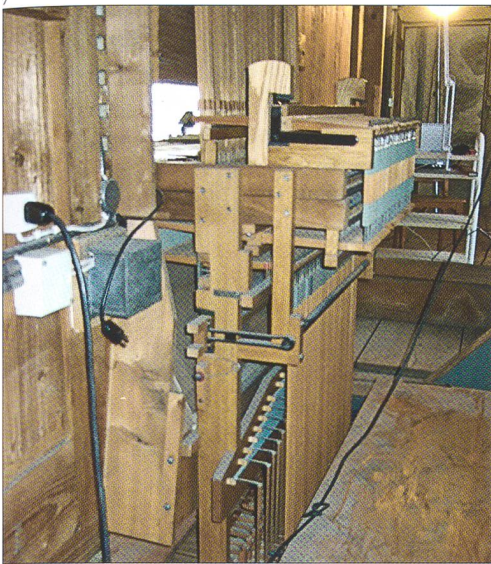
Metzler verlegte auch die Anhängpunkte der Ventile um bis zu 5 cm nach vorne (Abb. 8), um einen geringeren Druckpunkt zu erreichen. Durch die neuen Windkastenböden und Pulpeten war dies einfach zu realisieren. Die Traktur des Hauptwerks verlief dadurch entsprechend schräg vom Wellenbrett zur Lade (Abb. 9). Die Abstrakten wurden 1953, mit Ausnahme einzelner horizontal verlaufender Abstrakten zum Rückpositiv, gänzlich erneuert. Erneuert wurden auch sämtliche Mechanikwinkel durch solche aus Weissbuche (Abb. 6), die einzeln auf die Winkellager aufgeschraubt wurden. Die Trakturqualität war trotz dieser Massnahmen nach Jahren wieder äusserst unbefriedigend.

Abb. 8  
Abgeänderte Tonventile: Die Anhängpunkte (Ringösen) wurden von Metzler gegen die Vorderseite der Ventile versetzt (umhüllte Ringösen, oben). Die alten Ringösen blieben erhalten. Die Ventile wurden schmaler geschnitten. Erkennbar ist dies am Pedalventil, wo die alten Federsitze (für zwei Federn) in der Schnittfläche liegen.

Bei allen drei Werken wurden die Anhängpunkte an den Ventilen nach vorne versetzt (Abb. 8).

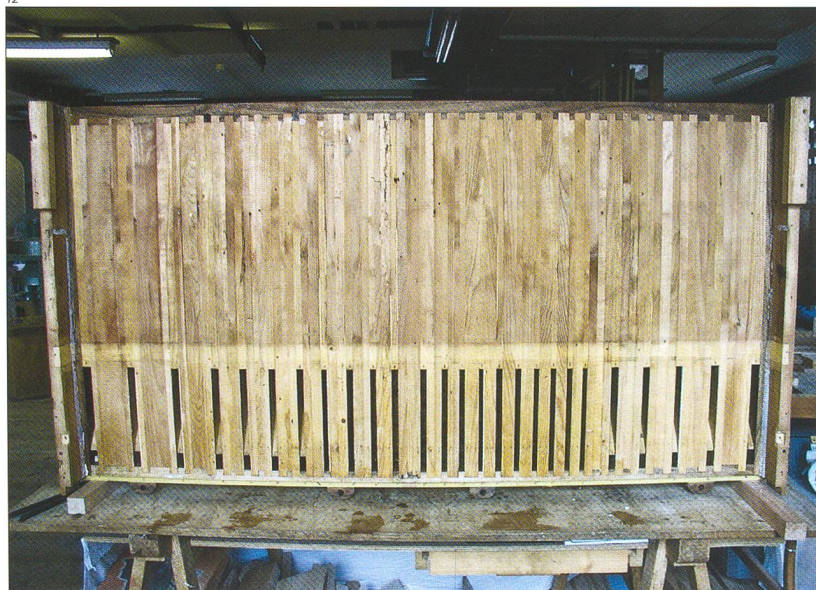
12

Der Windkasten des Hauptwerks vor der Restaurierung (mit eingebautem Schwimmbalg), über die gesamte Ladenfläche reichend.

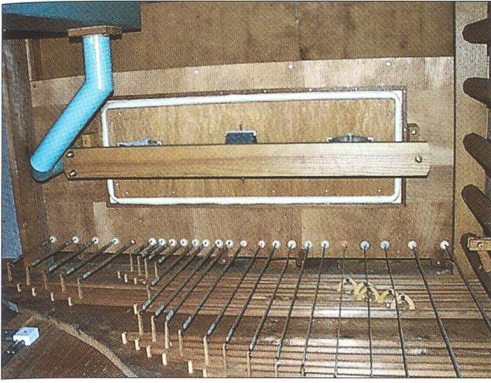
13

Ein eingesetztes Brettchen in den ursprünglichen Ausschnitten der Windkastenrückseite. Die abgesägte originale Rückwand blieb erhalten, sie wurde auf der Aussenseite der Lade aufgeschraubt.

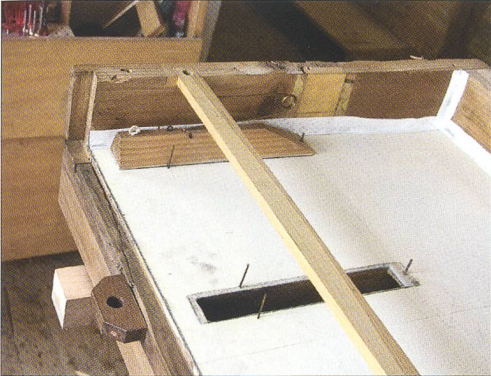
14

Die alten Pfeifenstöcke sind weitgehend erhalten. Umbaumaßnahmen an den Stöcken und alte Raster Spuren lassen erkennen, dass neue Pfeifen (Bourdon 16') in zu weiter Mensur gefertigt wurden (Windversorgung mit Kondukten, da kein Platz auf der Lade) (Abb. 15).

Die Windversorgung aller abgeführten Pfeifen erfolgt über flexible Kondukten.

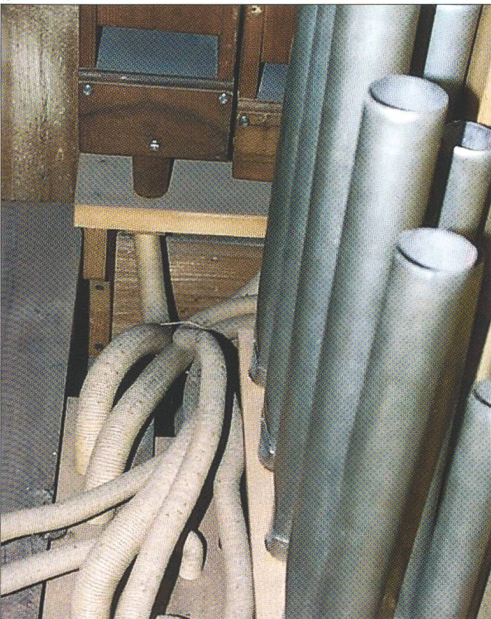
15

pfeifen wurden ebenso mit flexiblen Kondukten mit Wind versorgt (Abb. 16).

Die Windversorgung der Prospektpfeifen (4', 2<sup>2</sup>/<sub>3</sub>', 2') mit flexiblen Kondukten.

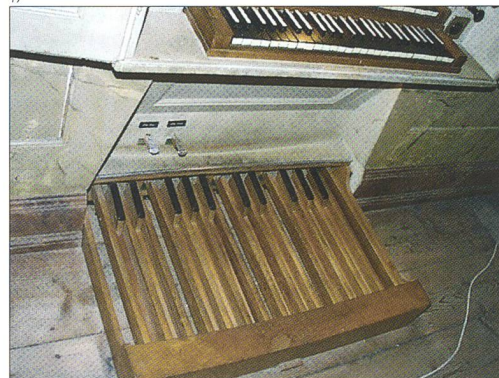
17

Abb. 18  
Innenseite der Gehäusefront  
mit Ausschnitten, die schräg  
nach unten auf das Aussen-  
mass der Pedalklavatur  
verlaufen, darüber Elektro-  
installationen.

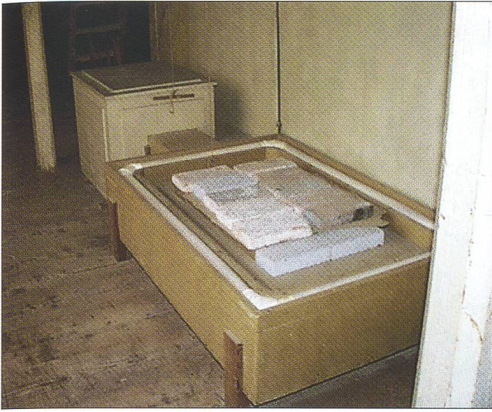
Der Magazinbalg (Abb. 19) wie die Windanlage wurden 1953 komplett neu gebaut, wobei kein Bezug zum bisherigen (originalen?) Kanalverlauf genommen wurde. Im Bericht Seydoux ist auf dem Foto IVb der senkrechte Kanal zur Lade des Hauptwerks im vorderen Teil des Untergehäuses zu sehen (bestehend hinten). Davon abzweigend verläuft der Kanal zur Pedallade schräg nach hinten. Diese Situation ist am Gehäuse ablesbar durch die neuer eingesetzten Ausschnitte in der Rückwand und der Unteransicht.

Abb. 19  
Motorkasten und Magazinbalg  
hinter der Orgel.

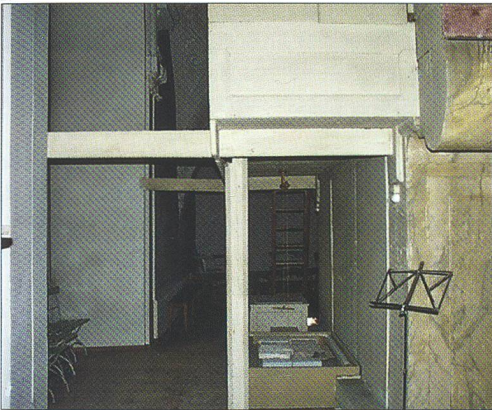
mit der Jahreszahl 1870. Die Abstützung des Balkens auf der C<sup>#</sup>-Seite liegt aber genau im Bereich des Trägers zum Mauerwerk, weshalb dieser Träger ausgeschnitten werden musste und dadurch seine Tragfähigkeit vollständig verloren ging. Er wurde an die eingebaute Stütze einfach angenagelt. Der neue Tragbalken verhinderte aber auch nicht die weitere Absenkung im Mittelbereich, wodurch sich die Rückwand verzog und es an den aufgenagelten Füllungen zu erheblichen Schäden kam.

Abb. 20  
Die Abstützung des Pedal-  
gehäuses, darunter der  
Magazinbalg.
