# Bekanntes neu interpretiert in der Pfarr- und Wallfahrtskirche Maria im Hag in Meltingen

Autor(en): **Heyer, Laura**

Zeitschrift: **Archäologie und Denkmalpflege im Kanton Solothurn**

Band (Jahr): **21 (2016)**

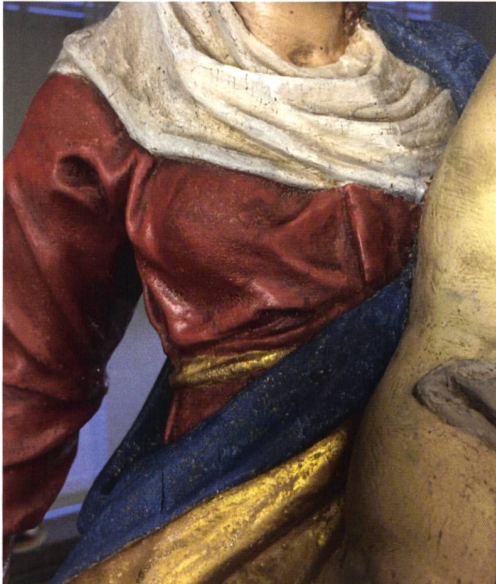
Abb. 28  
Detail der Mondsichelmadonna nach der Restaurierung 2015.

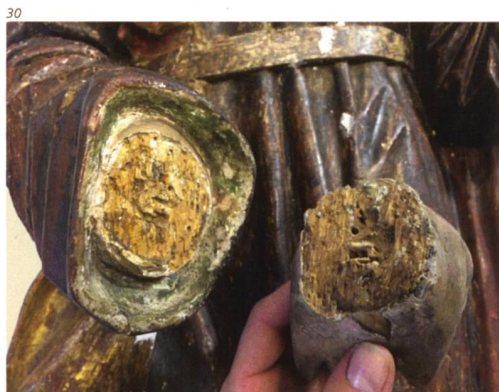
Abb. 30  
Handgelenk des heiligen Johannes vor der Restaurierung 2015: Die Hand ist abgebrochen, das Holz von einem nicht mehr aktiven Insektenbefall durchfressen.

War das Holz eines Objektes gebrochen, wurden die Teile mit Holzleim wieder zusammengefügt und die Risse gekittet (Abb. 30 und 31). Der Kitt wird dazu in die Fehlstellen auf das Niveau der intakten oder wieder geleimten Farbschicht gespachtelt und mit Schellack grundiert. Diese harzige Substanz, hergestellt aus den Ausscheidungen der Lackschildlaus, dient als Bindemittel für die später aufgetragenen Farben, die durch diese Grundierung deckender werden. Passend zur originalen Farbe der jeweiligen Figur wurden dann die Fehlstellen mittels Retusche wieder in die Gesamtfassung integriert.<sup>13</sup> Neu werden nach der Restaurierung des Kirchenraums und der Skulpturen neben der Pietà und der Gnadenfigur zwei weitere qualitätvolle Marienskulpturen aufgestellt: Es handelt sich einerseits um die grazile spätbarocke Maria mit Kind (Abb. 29), die lange Zeit die Nische über dem Eingang zum Pfarrhof geziert hatte und dort der Witterung ausgesetzt gewesen war; als Mondsichelmadonna steht sie für die Geburt des Erlösers im Angesicht des Weltuntergangs. Andererseits befand sich in der Sakristei eine Prozes-

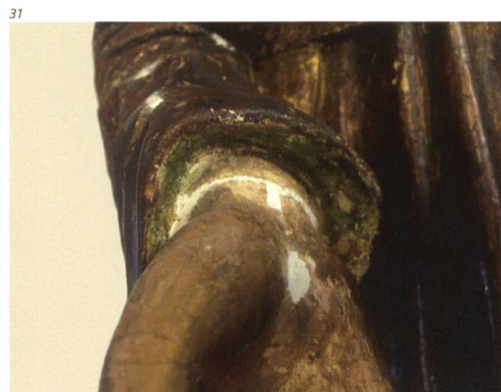
Abb. 31  
Handgelenk des heiligen Johannes während der Restaurierung 2015: Die Hand wurde mit einer Kreuzschraube am Unterarm befestigt, geleimt und gekittet.
