# Der Turm der Stiftskirche von Schönenwerd in neuem Kleid

STEFAN BLANK

Die im Kern romanische Stiftskirche St. Leodegar in Schönenwerd besitzt einen barocken Turm von 1676–1679, der sich seit rund einem halben Jahrhundert wiederholt als denkmalpflegerisches Problemkind erweist. Schwierigkeiten verursachte insbesondere der Fassadenputz, der den bisweilen extremen Witterungseinflüssen an dieser exponierten Lage bisher nicht standhalten wollte. Mit der jüngsten Intervention von 2015 erneuerte man nicht nur einmal mehr den Verputz, sondern restaurierte auch das Kupferdach, die Zifferblätter und das Turmkreuz.

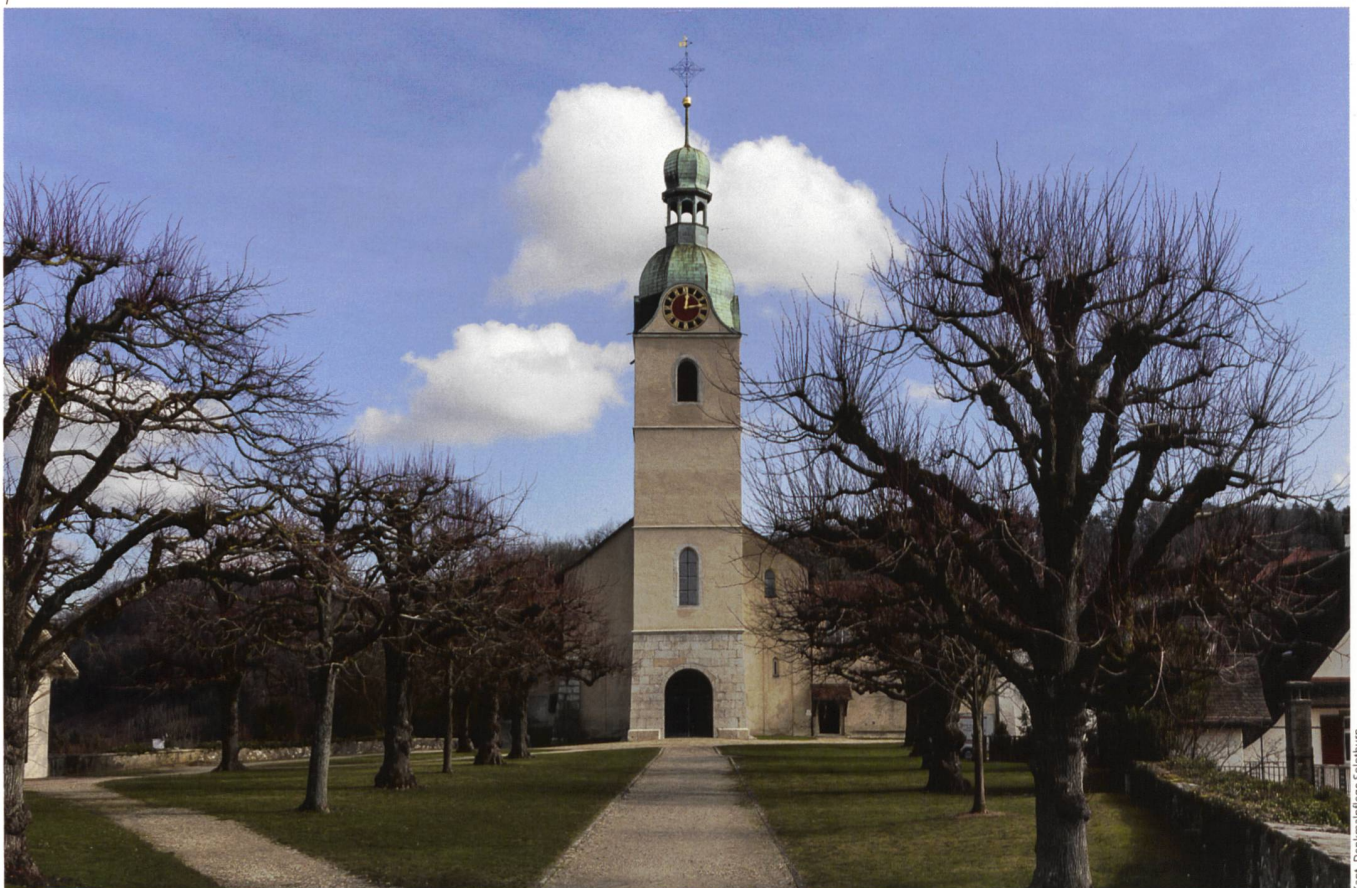
Abb. 1  
Schönenwerd, ehemalige  
Stiftskirche St. Leodegar.  
Ansicht von Westen mit dem  
2015 restaurierten Frontturm.

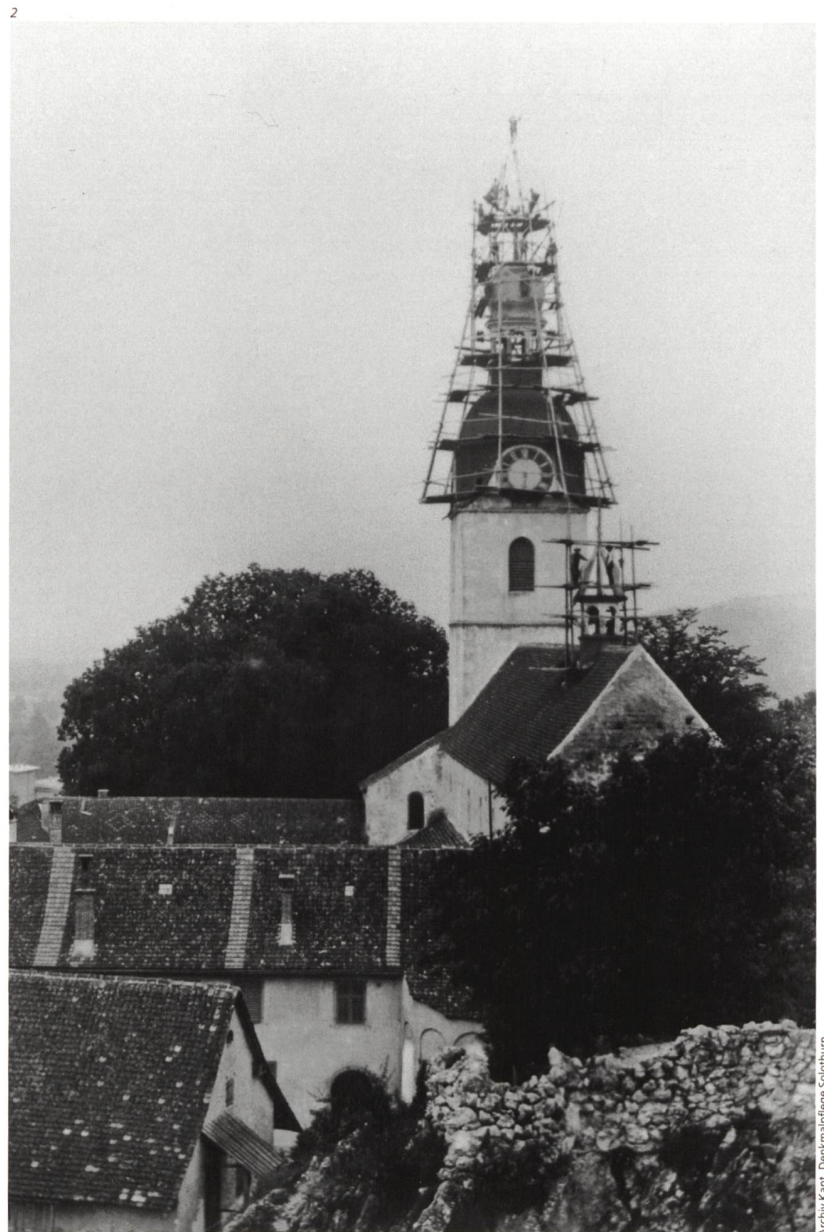
Der Frontturm erwies sich, wohl aufgrund seiner exponierten Lage auf dem Bühl, wiederholt als schwieriger Patient. 1896 fand eine Renovation des oberen Turmbereichs von den Zifferblättern an aufwärts statt (Abb. 2). Die ausgeführten Massnahmen sind durch zahlreiche Dokumente belegt, die nach Abschluss der Arbeiten in der Kugel auf dem Turmkreuz hinterlegt wurden. Folgende Arbeiten wurden ausgeführt: Neuverankerung des barocken Turmkreuzes im Zwiebdach der Laterne, Flickern des Kreuzes selbst, Neuanfertigung der Wetterfahne auf dem Kreuz, Flickern und Neuvergolden der durch Einschusslöcher beschädigten Dokumentenkugel unterhalb des Kreuzes. Beteiligt waren die Schlosser Robert Nünlist von Schönenwerd, Rudolf Nünlist von Niedererlinsbach und Jakob Gyger von Gontenschwil, die Zimmermänner Bernhard Lack und Richard Meier von Obergösgen, der Schreiner Rudolf Büchi aus Obergösgen sowie der Maler Arnold Husy von Wangen bei Olten.

*Abb. 2  
Der Kirchturm von Schönenwerd während der Renovation 1896.*

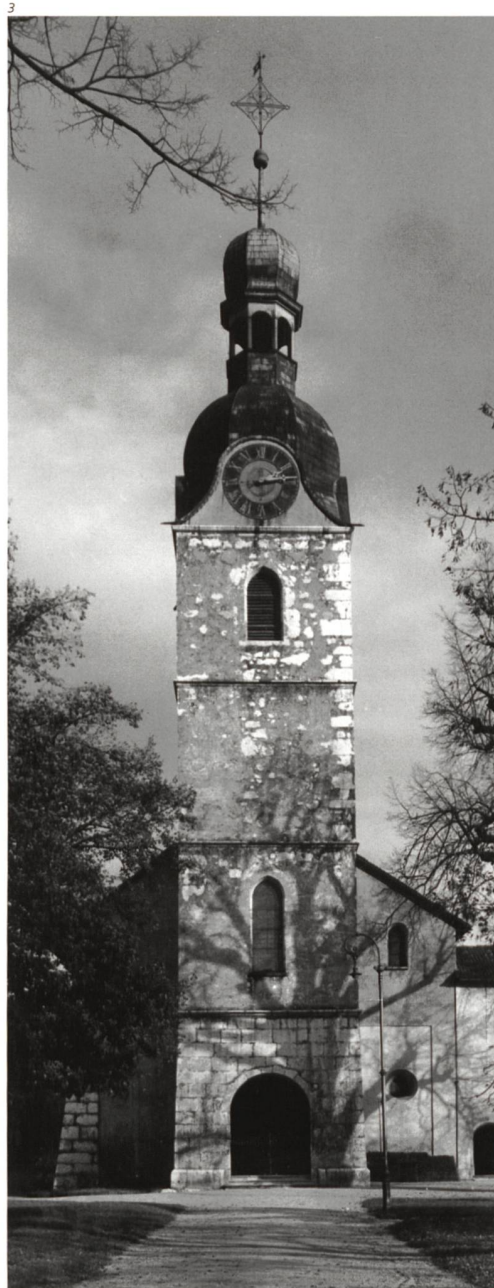
Probleme verursachte in den letzten Jahrzehnten vor allem der Verputz, der immer wieder Schaden nahm.<sup>2</sup> 1958 wurde unter Begleitung der kantonalen und eidgenössischen Denkmalpflege der bestehende, offenbar sehr dünne alte Verputz abgeschlagen und ein neuer Verputz aufgetragen (Abb. 3). Er bestand aus einem Zementspritzwurf, einem Grundputz aus hydraulischem Kalkmörtel sowie einem 3–5 Millimeter starken Deckputz aus Sumpfkalk mit Weisszementanteil. Auf die abgeglättete Oberfläche wurde ein transparentes, wasserabweisendes Mittel namens «Refusin» aufgespritzt. Gleichzeitig mit der Verputzerneuerung wurden auch das Kupferdach saniert und vier neue Zifferblätter, gestiftet von Iwan, Ernst und Max Bally, angebracht.

Abb. 3  
Der Kirchturm im Zustand vor der Restaurierung 1958. Der Verputz ist stark reduziert, sodass das Bruchsteinmauerwerk deutlich zum Vorschein kommt.

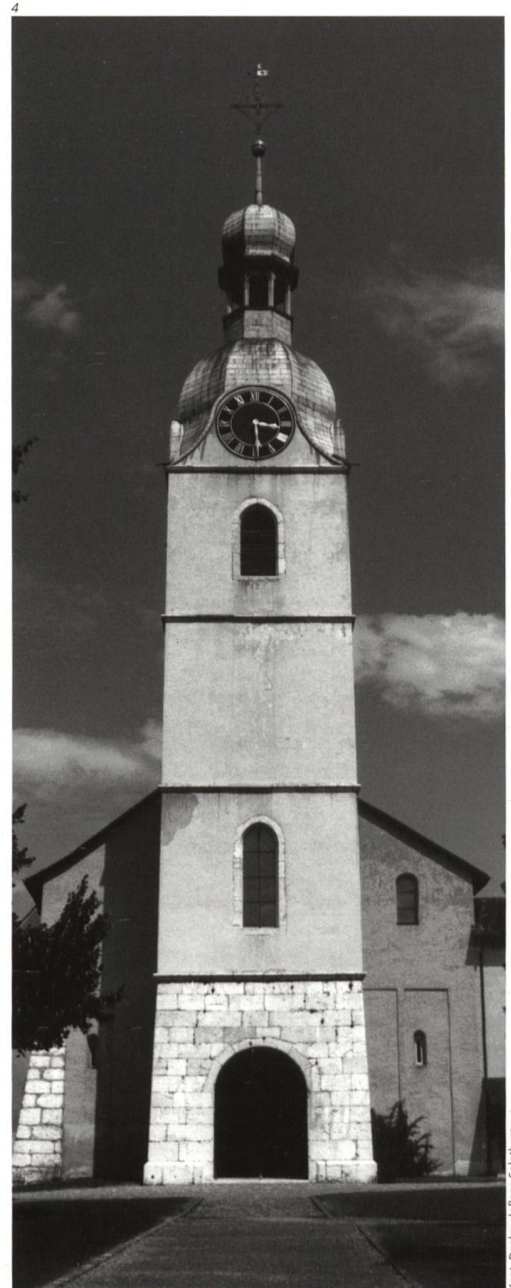
Auch diese Massnahme erwies sich als wenig dauerhaft, sodass bereits 1989 wieder ein Eingriff notwendig geworden war (Abb. 4 und 7). Dieses Mal ersetzte man nicht nur den Deckputz von 1980, sondern entfernte auch den Grundputz von 1958, da er

Abb. 4  
Der Kirchturm im Sommer 1988, nur acht Jahre nach der letzten Putzerneuerung. Bereits sind unterhalb der Fensteröffnungen und unterhalb der Gurtgesimse wieder Schäden am Putzkleid erkennbar.

sich als zu hart und somit als ungeeignet für die Aufnahme eines Kalkdeckputzes erwies. Der neue Putzaufbau bestand aus einem Stopfputz auf Sumpfkalkbasis mit Anteilen an Weisskalk, hydraulischem Kalk und Weisszement, sowie einem darauf abgestimmten Deckputz in ähnlicher Zusammensetzung. Diesmal erfolgten weder ein Anstrich noch eine Hydrophobierung der Oberflächen.

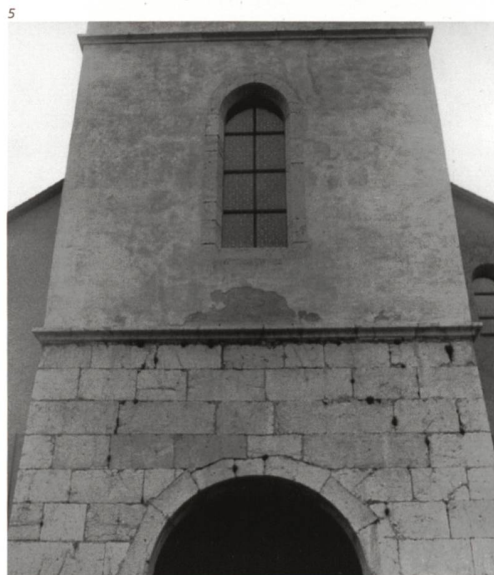
Auch nach den Massnahmen von 1989 verhielt sich der Turm nicht ruhig. Bereits wenige Jahre später waren wieder Schäden am Putz sichtbar, vor allem unterhalb der Rundbogenfenster im ersten und im dritten Turmobergeschoss (Abb. 5). Bis zum Frühjahr 2015 verschlimmerte sich der Zustand zunehmend, sodass wegen herunterfallender Putzteile zur Sicherheit der Kirchgänger und von Passanten ein Schutzgerüst erstellt werden musste. Voruntersuchungen, die von einer mobilen Hebebühne aus gemacht wurden, bestätigten die Dringlichkeit einer Turmrestau-

Abb. 5  
Zustand 1992. Bereits drei Jahre nach der Renovation traten wieder erste Schäden am Verputz unterhalb des Rundbogenfensters auf.

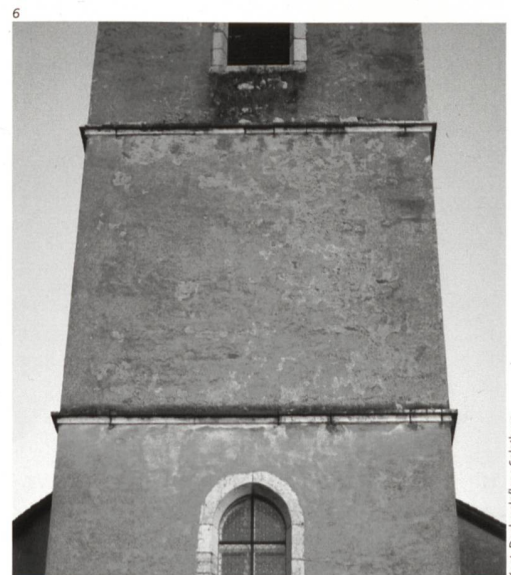
Abb. 6  
Der Kirchturm im Zustand vor der Restaurierung 2015, mit markanten Verputzschäden.

Die verputzten Flächen präsentierten sich in einem stark abgewitterten Zustand. Teilweise war gar kein Deckputz mehr vorhanden, oder es war eine Schalenbildung festzustellen (Abb. 6). Vor allem bei der Nordfassade wurde eine permanente Feuchtigkeit im Putz konstatiert.

Baukommission, kantonale Denkmalpflege und Planer beschlossen, den schadhafte Verputz, der ja sowieso nicht historisch war, am gesamten Turmschaft wie schon 1958 und 1989 bis auf das Bruchsteinmauerwerk komplett zu entfernen. Für den neuen Putzaufbau entschied man sich für einen

leicht vergüteten Kalkputz der Firma HAGA, der bereits vor einigen Jahren erfolgreich beim Schloss Wartenfels in Lostorf verwendet wurde. Der im Unterschied zu den früheren Versuchen diesmal maschinelle Auftrag erfolgte mit einem ersten Anwurf und einem in mehreren Schichten nass in nass aufgetragenen, bis zu 6 Millimeter starken Verputz, der in seiner Zusammensetzung mit dem Anwurf identisch ist. Um den Schutz vor der Witterung zusätzlich zu verbessern, erhielt der Verputz einen Anstrich mit Reinsilikatfarbe von KEIM, welche in drei Anstrichen mit Bürste aufgetragen wurde. Mit dem hellen sandigen Farbton wurde eine Angleichung an den nicht restaurierten Teil der Kirche gesucht, sodass sich der Turm sowohl hinsichtlich Putzstruktur als auch farblich weiterhin wie selbstverständlich in die Gesamtsituation integriert.

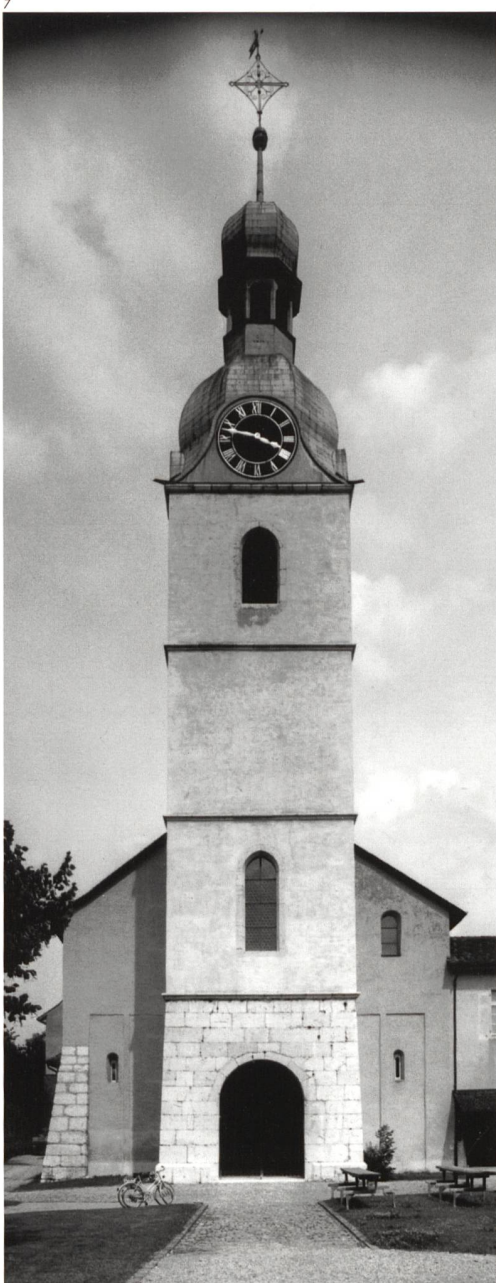
Abb. 7  
Der Kirchturm nach der Putzrenewierung von 1989. Gut sichtbar ist eine der Problemstellen direkt unterhalb der Schallöffnung im Glockengeschoss, wo der Verputz Feuchtigkeit aufnimmt.

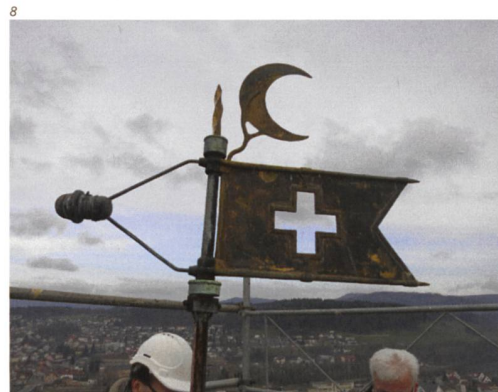
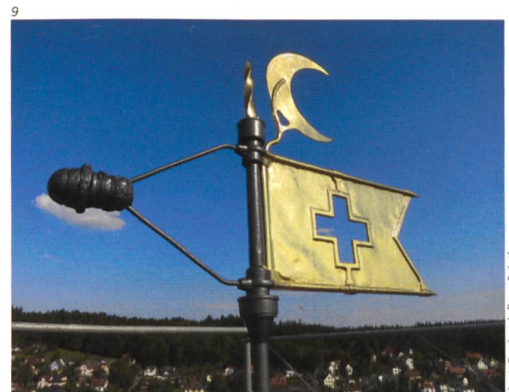
Abb. 8 und 9  
Die Spitze des Turmkreuzes  
mit Wetterfahne und  
Mondsichel vor und nach  
der Restaurierung 2015.

Ebenfalls starke Witterungsschäden wies das Turmkreuz auf. Die Vergoldungen an Dokumentenkugel, Wetterfahne und Mondsichel waren stark abgeschossen und mussten vollständig erneuert werden (Abb. 8–11). Die aus mehreren Teilen bestehende Metallkonstruktion selbst zeigte Korrosionsschäden und teilweise lose Schraub- und Schweissverbindungen. Dementsprechend wurde das Kreuz konstruktiv stabilisiert und nach einer Oberflächenbehand-

lung mit schwarzem Decklack neu gestrichen. Und schliesslich erwies sich auch die Verankerung des Kreuzes in der Laterne als mangelhaft, sodass eine zusätzliche Befestigung mittels einer neu konstruierten und versteckt montierten Metallmanschette notwendig wurde.

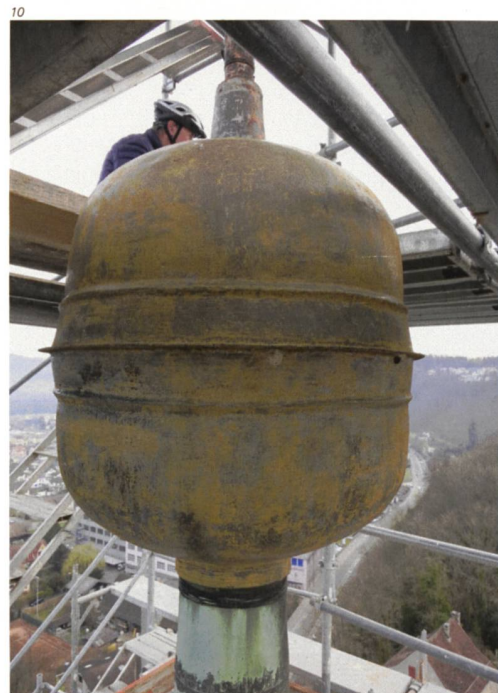
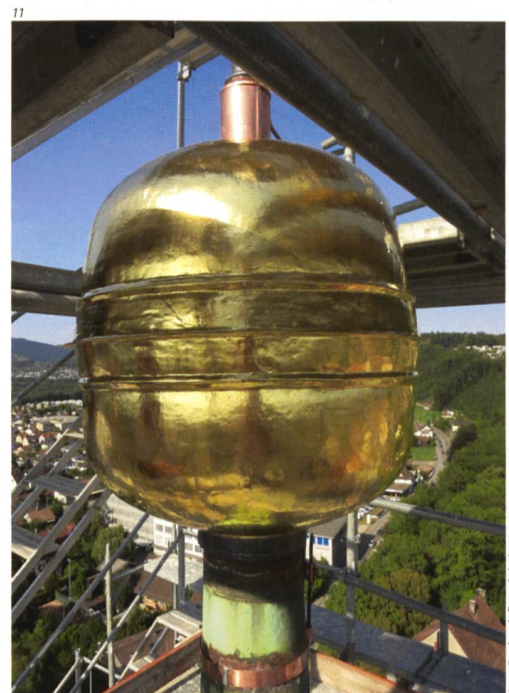
Abb. 10 und 11  
Die Dokumentenkugel unter-  
halb des Turmkreuzes im  
Zustand vor und nach der  
Restaurierung 2015.

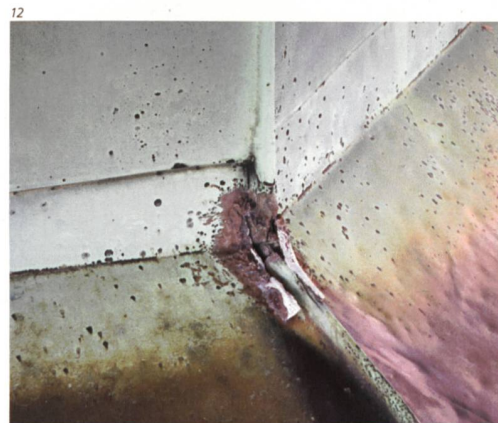
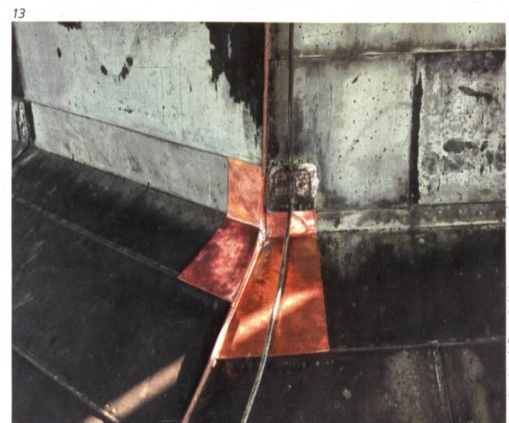
Beim Kuppeldach und an der Barocklaterne zeigten sich diverse Schäden an der kupfernen Dachhaut in Form von losen Blechteilen, Einschusslöchern von Gewehren, gerissenen Lötverbindungen, offenen Fäzen (Abb. 12) oder unsachgemäss ausgeführten älteren Flickstellen. Die schadhafte Stellen der Dachhaut wurden vom Spengler durch Lötten oder durch das Einsetzen kleinerer Bleche geschlossen (Abb. 13). Stark beschädigte Blechtafeln wechselte er als Ganzes aus. Aufgrund von eindringendem Wasser wies teilweise auch die hölzerne Unterkonstruktion morsche und verfaulte Holzteile auf, die ersetzt oder geflickt werden mussten.

Abb. 12 und 13  
Die Schäden am mit Kupfer-  
blech verkleideten Kuppeldach  
wurden entweder durch Löten  
oder mit Blechensätzen be-  
hoben. Zustand vor und nach  
der Sanierung.

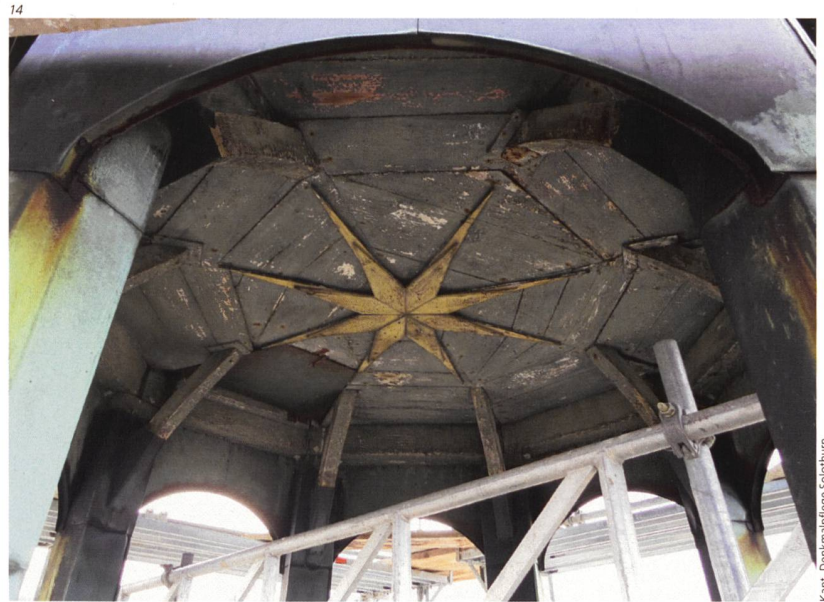
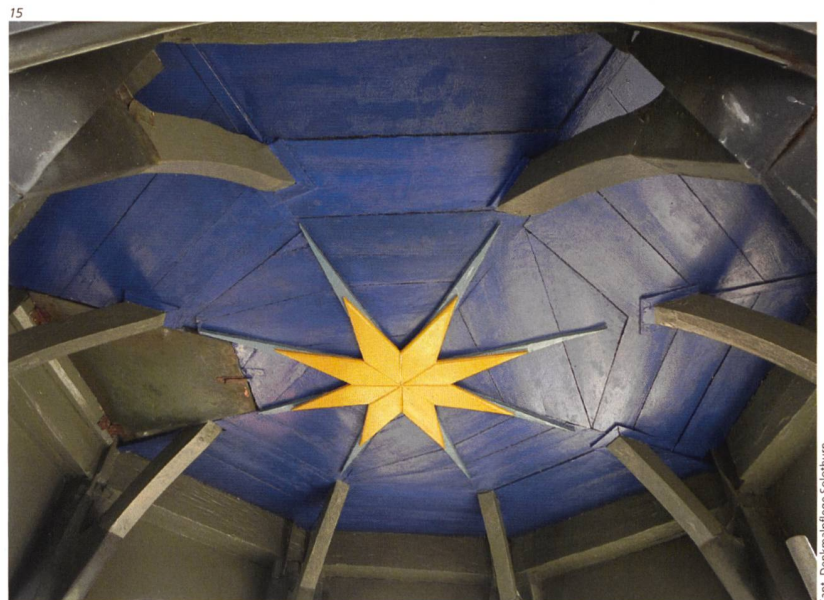
Die hölzerne Untersicht der offenen Turmlaterne befand sich in einem stark verwitterten Zustand, die Farbfassung war ausgebleicht und blätterte ab (Abb. 14). Mittels einer stratigrafischen Untersuchung konnte jedoch die ursprüngliche Farbigkeit festgestellt und in Ölfarbe rekonstruiert werden. Der aufgesetzte Stern leuchtet nun wieder gelb auf blauem Grund, während das übrige Holzwerk inklusive Streben in diskretem Graugrün gestrichen ist (Abb. 15).

Abb. 14 und 15  
Blick auf die Untersicht der  
offenen Laterne im Zustand vor  
und nach der Restaurierung.

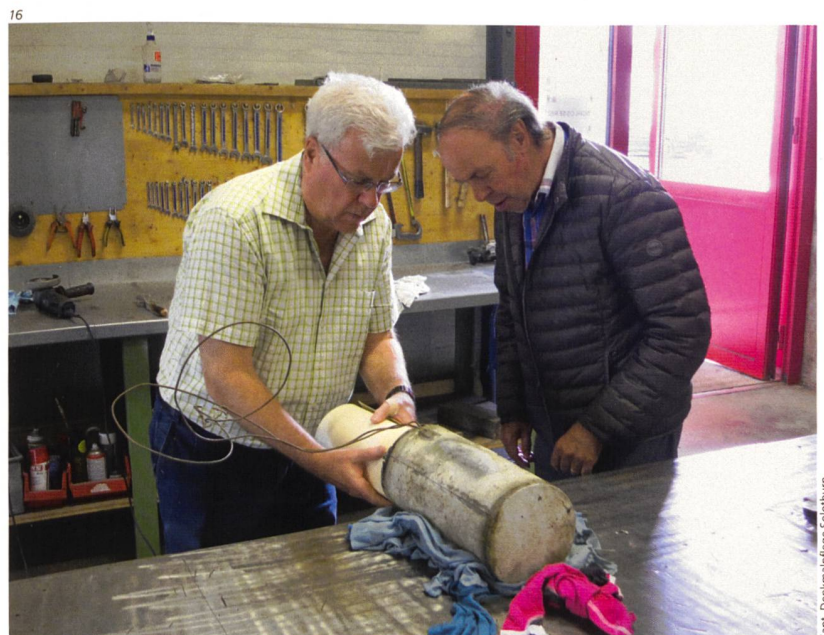
Abb. 16  
Öffnung der Dokumenten-  
kugel in der Werkstatt der  
Firma Muff AG in Triengen.  
Der Präsident der christ-  
katholischen Kirchgemeinde,  
Bruno Haas, und Hansruedi  
Kiefer als Mitglied der Bau-  
kommission entnehmen  
vorsichtig die Dokumente.

Im Rahmen der Restaurierungsarbeiten nutzte man die Gelegenheit, die Dokumentenkugel zu öffnen (Abb. 16). Der Inhalt bestand aus einer kleinen Kupferbüchse und zwei Blechzylindern, in denen zahlreiche Papierdokumente aus der Zeit der Turmrenovation von 1896 eingelegt waren. Es handelte sich vornehmlich um handschriftliche Berichte zur damaligen Turmrenovation, die Titelseite der «Schweizerischen Wochenzeitung» vom 1. April 1896 sowie diverse Situationspläne, Ansichten, Reglemente und ein Behördenverzeichnis der Gemeinde Schönenwerd. Im grossen Blechzylinder befand sich ausserdem ein 1890 datiertes Buch mit einer Sammlung von Ansichten der Bally-Schuhfabriken. Leider erfüllte sich unsere Hoffnung nicht, in der Kugel auch Dokumente aus früherer Zeit aufzufinden. Es ist anzunehmen, dass solche einmal vorhanden gewesen waren, aber wohl spätestens 1896, aus welchen Gründen auch immer, entfernt wurden.
