Das hochbarocke Gesamtkunstwerk der Jesuitenkirche in Solothurn

STEFAN BLANK

Die Solothurner Jesuitenkirche ist eines der herausragenden Barockbauwerke der Schweiz, das Architektur, Malerei und Skulptur zu einem Gesamtkunstwerk vereint. Rund sechzig Jahre nach der tiefgreifenden Innenrestaurierung von 1952/53 wurde das Kircheninnere 2015 erneut umfassend restauriert. Gleichzeitig erhielt auch die monumentale Hauptfassade eine Auffrischung und einen neuen hindernisfreien Zugang.

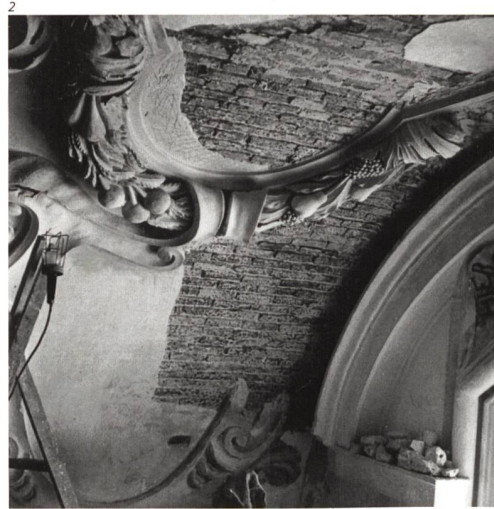
Abb. 2
Detail des Gewölbereichs während der Restaurierung 1952/53. Teilweise mussten grössere Partien neu verputzt und stuckiert werden. Gut sichtbar ist auch das Backsteingewölbe als Träger der Stuckaturen.

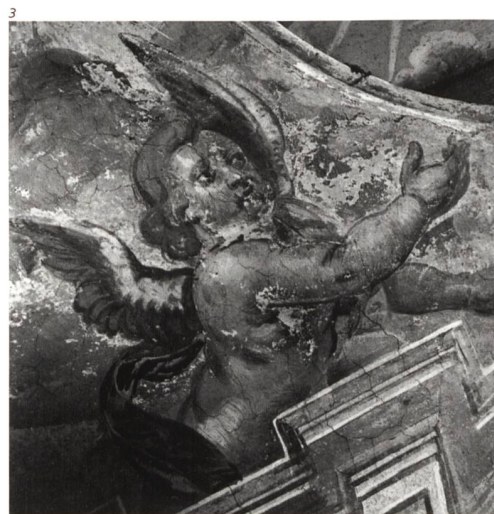
Abb. 3
Ausschnitt aus einem Deckenbild im Zustand vor der Restaurierung 1952/53. Gut sichtbar sind die Schäden an der Malschicht.

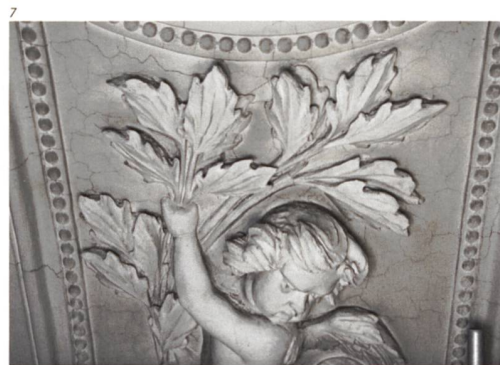
Abb. 7
Detail der Stuckaturen im Zustand vor der Restaurierung. Erkennbar ist die allgemeine Oberflächenverschmutzung und das verschwärzte Netz der Schwundrisse.

Rund sechzig Jahre nach diesen Interventionen präsentierte sich die Raumschale in einem Zustand starker und gleichmässiger Oberflächenverschmutzung (Abb. 7 und 9). Ausserdem zeigten sich zahlreiche Schwundrisse, vor allem in den Flächen, aber auch einige statische Risse, Hohlstellen und lose Stuckelemente. Die Leimfarbe von 1952/53 war unterschiedlich stark gebunden, vor allem im Gewölbebereich war ihre Bindekraft teilweise nur noch sehr schwach, ja die Farbschicht sogar pudrig.

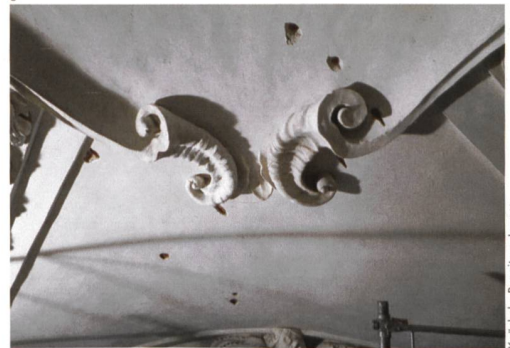
Abb. 10
Die Sanierung von statischen Rissen im Gewölbereich erfolgte durch das Verfüllen mit feinem Grundputz, der nach kurzem Antrocknen abgeglättet wurde.

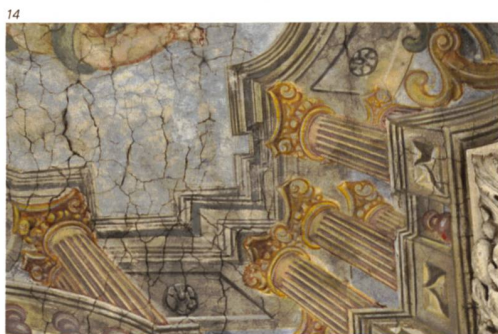
Abb. 14
Detail des Deckengemäldes im
Chorjoch. Zustand vor der
Restaurierung mit verschwärz-
tem Rissbild.

Bei sämtlichen Deckenbildern fielen die Analyse des Zustandes und die Feststellung des Schadensbildes ähnlich aus. Zur allgemeinen Oberflächenverschmutzung gesellten sich Schmutzablagerungen in den zahlreichen statischen Rissen und Schwundrissen, was zu einem gut sichtbaren, verschwärzten Rissbild führte (Abb. 14). Ursache dafür waren nebst den herkömmlichen Verrussungen die Ablagerung des organischen Minerals Calciumoxalat, das sich nach der 1952/53 ausgeführten Festigung der Malschicht mittels Bindemittelanreicherung gebildet hatte. Ausserdem waren die originalen Malschichtoberflächen an vielen Stellen stark ausgedünnt und deshalb 1952/53 teilweise grosszügig übermalen worden (Abb. 12). Diese Übermalungen und Retuschen erfolgten in einer Leimfarbe, die nach rund 60 Jahren eine nur noch schwache Bindekraft aufwies und deshalb stark gefährdet war. An einigen Stellen war es bereits zu schollenförmigen Farbablagerungen gekommen. Weiter hatten Versalzungen im Bereich von Putzrissen partiell zum

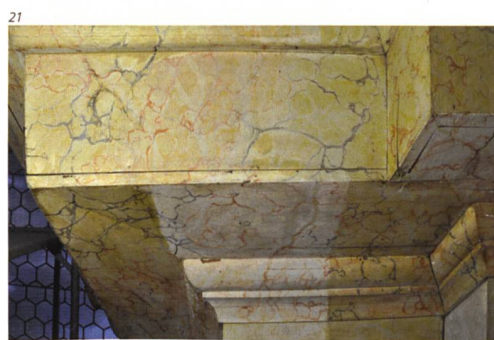
Abb. 21
Detail vom oberen Bereich des Hochaltars mit Bemusterung der Firnisreduktion. Deutlich ist die Vergilbung des alten Firnisses sichtbar.

den leicht oder mittelstark vergilbten Partien reduzierten die Restauratoren den alten Firnis lediglich (Abb. 21), bei stark vergilbten, teilweise geradezu verbräunten Stellen wie beispielsweise den zentralen Bereich des Architravs (Abb. 22) entfernten sie ihn ganz, um abschliessend einen neuen Dammarharzfirnis aufzutragen. Das Resultat war eine deutlich hellere, frischere und vor allem auch einheitliche Farbigkeit an der gesamten Altararchitektur.

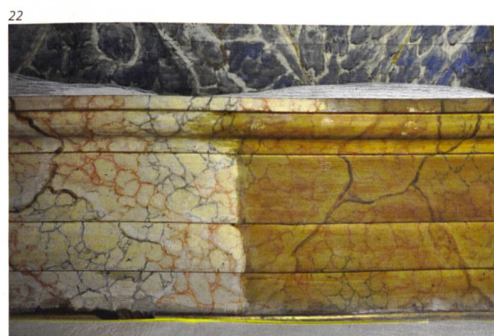
Abb. 22
Architrav über dem Hochaltarbild, Bemusterung Firnisabnahme. Unter dem stark vergilbten Firnis kommt die originale Marmorierung zum Vorschein.

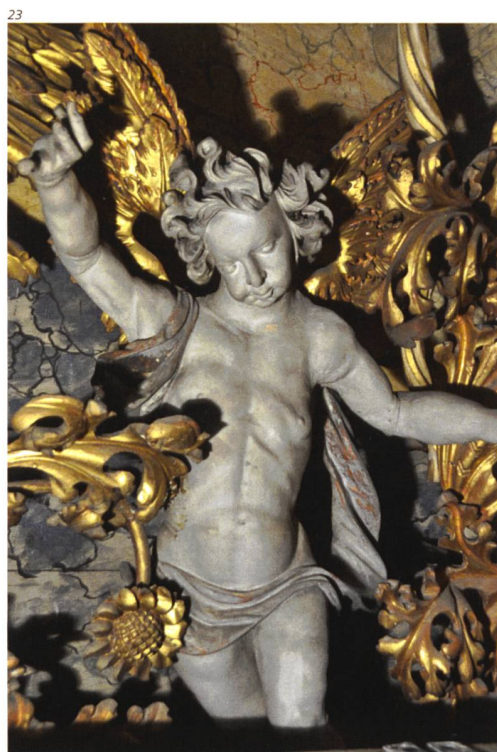
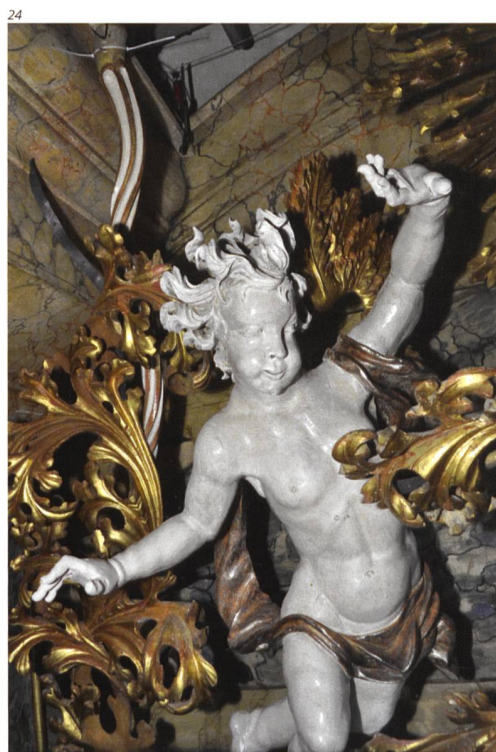
Abb. 23 und 24
Putto im Schnitzwerk der
Bekrönung vor und nach der
Restaurierung. Der unschöne
graue Anstrich wurde ent-
fernt, die originale Polierweiss-
fassung kommt wieder gut
zur Geltung.

Der zentrale Wolkenkranz besass im Original eine Silberfassung, deren Fehlstellen 1952/53 unsorgfältig mit grauer Farbe überstrichen worden waren. Ebenso war mit den Engelsköpfchen verfahren worden. Dieses optisch unbefriedigende Bild verbesserten die Restauratoren nun, indem sie die noch vorhandene Blattversilberung konsolidierten und aufpolierten und anstelle der grauen Übermalungen neue Versilberungen anlegten. Bei den Engelsköpfchen legten sie die originale Polierweissfassung frei;

Ein ähnliches Bild präsentierte sich bei den beiden Putten seitlich unterhalb des Wolkenkranzes, denn auch diese waren 1952/53 unschön mit grauer Farbe überfasst worden. Die Massnahmen – Entfernen des grauen Anstrichs, Freilegen und Polieren der originalen Polierweissfassung beim Inkarnat und des ebenfalls originalen Polimentsilbers bei den Lendentüchern – führten auch in diesem Fall zu einer deutlichen optischen Aufwertung (Abb. 23–24).

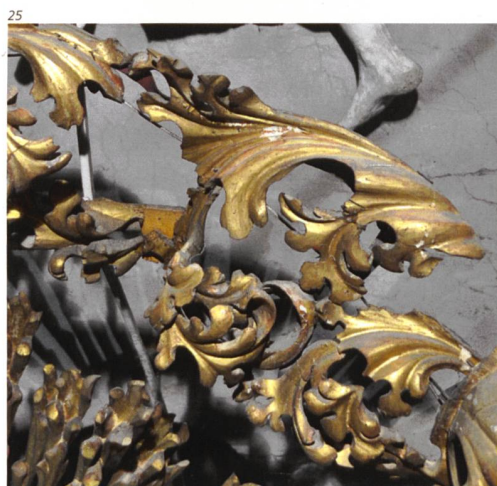
Abb. 25
Detail des Schnitzwerks der
Altarbekrönung vor der
Restaurierung. Sichtbar sind
Verschmutzung, Abplatzungen
der Fassung und unsach-
gemässe Flicke von 1952/53.

Das Bekrönungsschnitzwerk war bei der Restaurierung in den 1950er Jahren nur provisorisch und handwerklich ungenügend geflickt worden: Viele Bruchstellen waren übereinander statt flächenbündig verklebt, etliche Einzelteile offensichtlich falsch platziert und Verstärkungen unsachgemäss mit Bleibändern oder Sperrholzplättchen ausgeführt (Abb. 25). Um der fragilen Konstruktion wieder die notwendige Stabilität zu geben entschied man, die alten Verstärkungen zu entfernen und durch stabilere zu ersetzen, alte Verklebungen zu lösen, auszurichten und zu erneuern sowie konstruktiv problematische Fehlstellen in Lindenholz zu ergänzen. Die Restauratoren konsolidierten die Goldfassung des Schnitzwerks, retuschierten Fehlstellen und vergoldeten neu geschnitzte Elemente. Die Arbeiten erfolgten in einer eigens im Chor eingerichteten Werkstatt (Abb. 26).

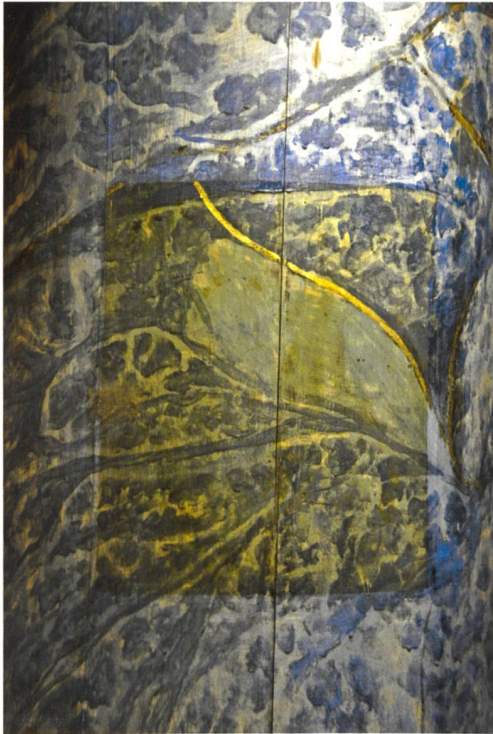
Abb. 27
Die Säulen des Hochaltars wurden vom stark vergilbten Firnis befreit. Darunter kommt die originale Blaufassung mit goldener Äderung zum Vorschein. Ein letztes Fenster gibt noch einen Eindruck vom Zustand vor der Firnisabnahme.

strahlt die originale blaue Marmorierung mit ihren Goldäderungen dank der Entfernung des vergilbten Firnisses von 1952/53 und der Reduzierung von störenden Übermalungen nun wieder ihre wunderbare Farbigekeit aus (Abb. 27). Bei den gelb marmorierten Säulenrückwänden führte dieselbe Vorgehensweise ebenfalls zu einer optischen Verbesserung.

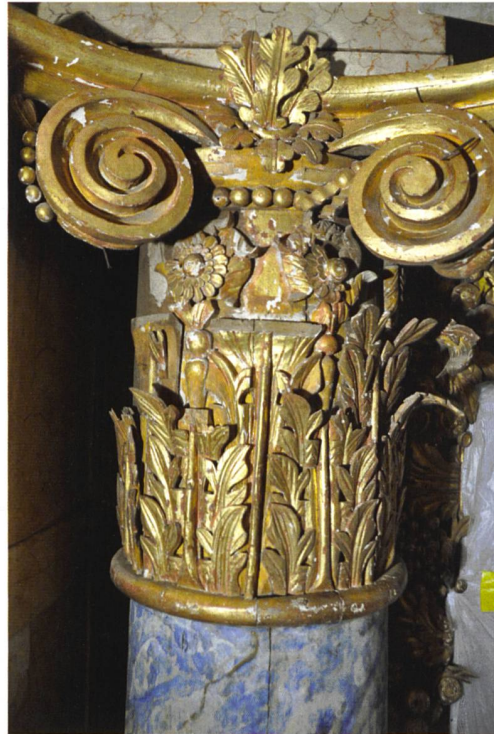
Abb. 28
Säulenkapitell am Hochaltar im Zustand vor der Restaurierung.

Die Säulenkapitelle präsentierten sich in einem desolaten Zustand (Abb. 28). Sie bestehen aus zahlreichen geschnitzten Zierelementen, die zu sogenannten Kompositkapitellen zusammengefügt sind. Viele dieser Einzelformen hatten sich im Lauf der Zeit gelöst, waren heruntergefallen und teilweise verloren gegangen. Bei der Restaurierung 1952/53 war man in verschiedener Hinsicht unsorgfältig vorgegangen, wurden doch damals fehlender Zierrat formal ungenügend ersetzt, lose Teile mit Knochenleim und Eisennägeln – teilweise an falscher Stelle – befestigt, was zu irreversiblen Schäden an der Goldfassung führte, und die zahlreichen Retuschen mit roter Farbe direkt auf die Ausbrüche und teilweise über die Vergoldungen appliziert. Aus diesem Grund musste man nun die Kapitelle (Abb. 28–30) fast komplett

demontieren, fehlende Teile in Lindenholz nachschneiden, beschädigte Teile flicken und das Ganze neu und richtig zusammensetzen. Die erhaltene alte Fassung wurde konsolidiert, störende rote Retuschen wurden reduziert oder ganz entfernt und kleinere Fehlstellen in Tratteggio-Technik geschlossen. Das Schliessen von grösseren Fehlstellen und die Fassung von neuen Zierteilen erfolgten mittels Polimentvergoldung (Abb. 30).

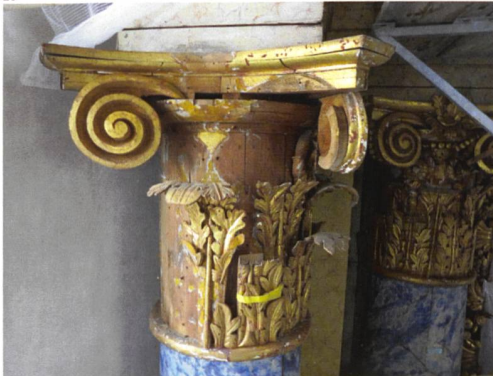
Abb. 29
Säulenkapitell am Hochaltar nach der Demontage der losen und defekten Einzelteile.

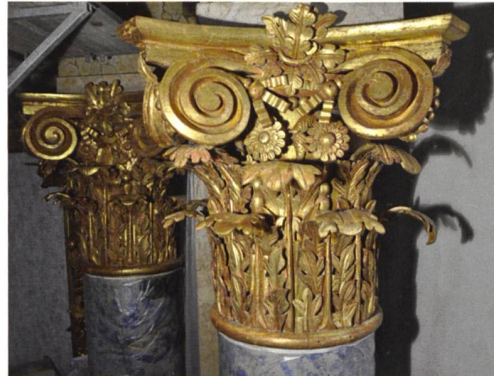
Abb. 30
Säulenkapitell am Hochaltar nach der Restaurierung.

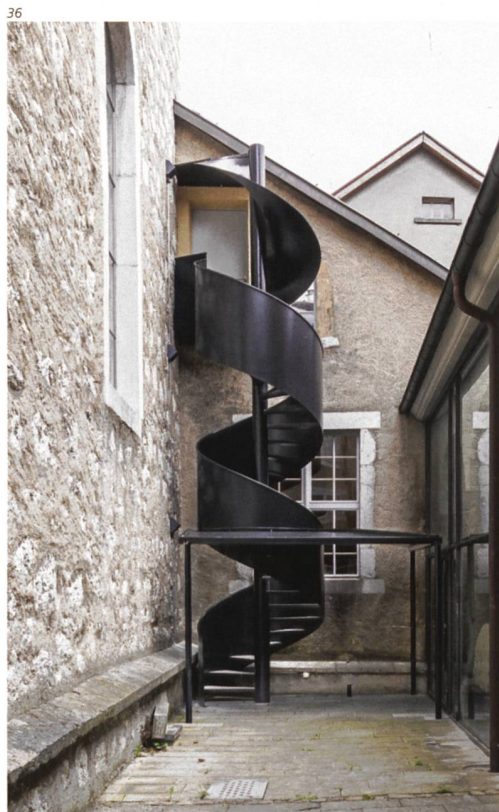
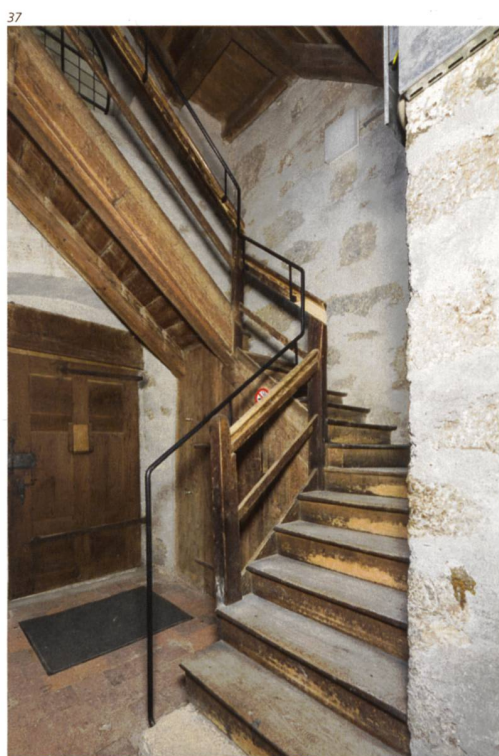
Abb. 37
Westliches Nebentreppenhaus. Das Geländer der als Fluchtweg dienenden Treppe wurde mit einer einfachen Metallkonstruktion erhöht.

Als weitere Massnahmen verlangte die Gebäudeversicherung die Erhöhung des Treppengeländers im westseitigen Nebentreppenhaus, welches als Fluchtweg von der Orgel- und der Zuschauerempore dient, und die Montage von Absturzsicherungen auf den Emporenbrüstungen. Die Umsetzung erfolgte in beiden Fällen mit schlichten Metallkonstruktionen, die den Anforderungen entsprechen und sich unaufdringlich integrieren (Abb. 37).

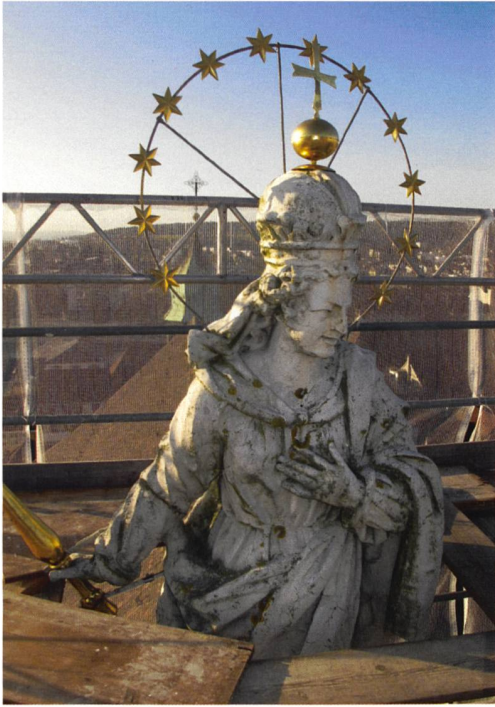
Abb. 38
Marienfigur auf dem Giebel
der Hauptfassade im Zustand
vor der Restaurierung.

Die von Bildhauer Johann Peter Frölicher 1688 in Kalkstein geschaffene Marienfigur stellt die unbefleckte Madonna, eine sogenannte Immaculata, dar. Sie ist mehrfach grau überfasst, die Attribute sind blattvergoldet. Nach der Oberflächenreinigung und dem Schliessen von Rissen mit mineralischem Mörtel wurde die Figur wie erwähnt neu gestrichen und die Attribute neu vergoldet (Abb. 39). Der goldene Apfel im Maul der Schlange zu Füssen der Madonna wurde während den Restaurierungsarbeiten gestohlen und musste neu hergestellt werden.
