Gereinigt und in frischem Kleid – die Marienkirche in der Solothurner Weststadt

STEFAN BLANK

Die zu den herausragenden Kirchenbauten aus der Zeit der Nachkriegsmoderne im Kanton Solothurn zählende Marienkirche in der Solothurner Weststadt wurde in den letzten Jahren schrittweise restauriert. Mit der Turmrestaurierung konnten die Arbeiten 2018 abgeschlossen werden. Durch die zurückhaltenden Massnahmen gelang es, die charakteristischen Qualitäten dieses feingliedrig gestalteten Bauwerks wieder akzentuierter zur Geltung zu bringen.

Solothurn, Marienkirche, Wildbachstrasse 18

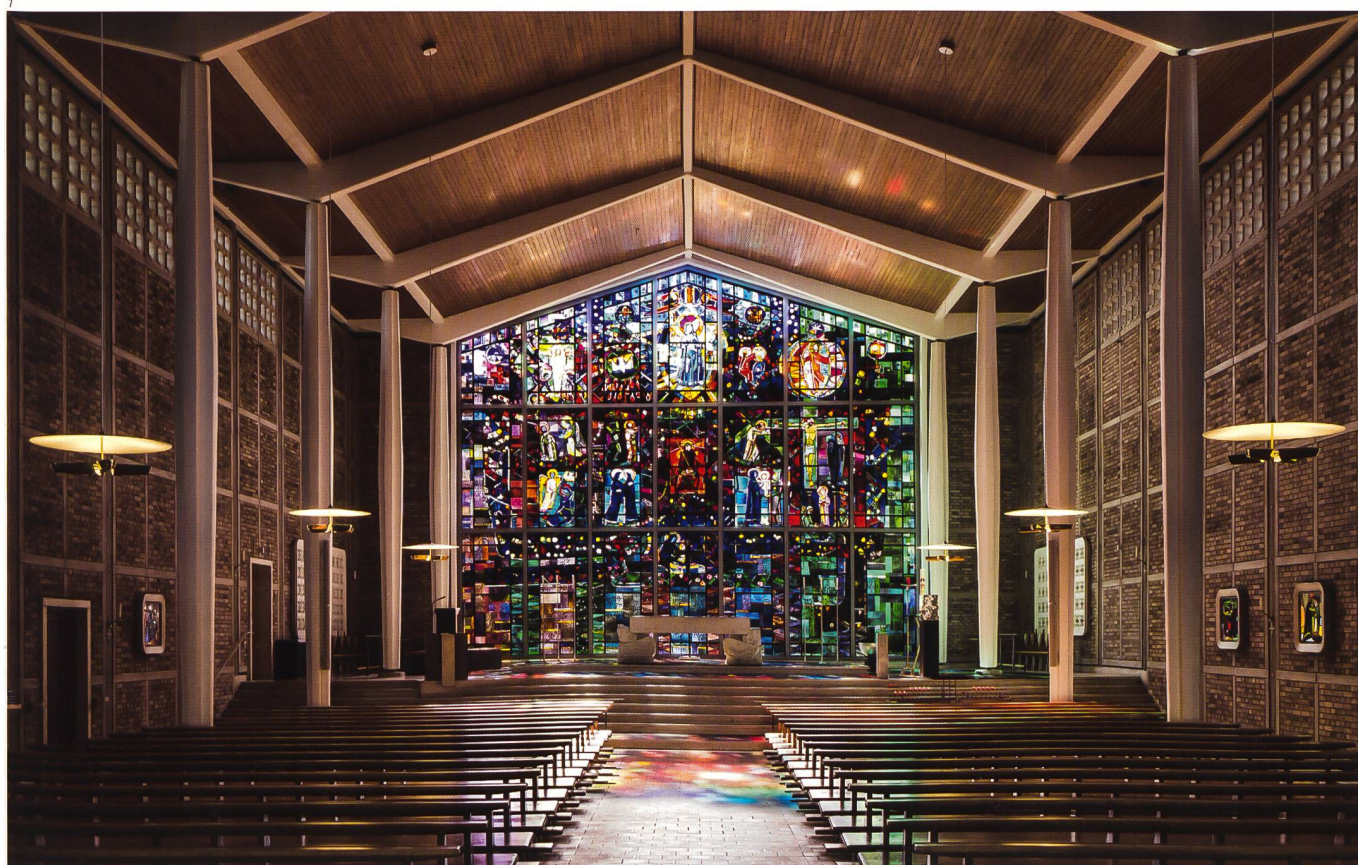
Abb. 1
Blick in den Innenraum der Kirche gegen Westen, nach der Restaurierung 2017.
Foto 2018.

Im Innenraum der Kirche und der beiden Kapellen ging es primär um eine sanfte Reinigung der teilweise stark verschmutzten Wand-, Boden- und Deckenoberflächen (Abb. 3) sowie der Kirchenbänke und der künstlerischen Ausstattung. Die Reinigung erfolgte mit Dampfgerät, Bürste und Salmiakwasser. Die Holzdecke wurde lediglich abgestaubt und dann nass gereinigt. Die von Hans Stocker geschaffenen bunten Seitenfenster konnten zusätzlich von aussen gereinigt werden, da man die äussere Schutzverglasung entfernte. Nach der Reinigung des Betontragwerks zeigte sich der bestehende bauzeitliche Anstrich stark fleckig und mit zahlreichen Farb-abplatzungen. Deshalb fiel der einhellige Entscheid, die Stützen und die Träger neu zu streichen. Vor dem Hintergrund der dunklen Kalksandsteine der

Aussenwände und dem Holz von Decke und Sitzbänken zeichnet sich das Stützen- und Tragsystem nun wieder deutlich ab (Abb. 1).

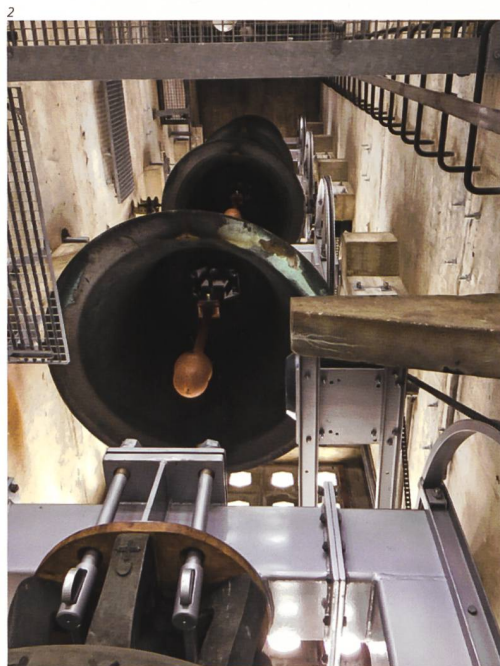
Abb. 2
Blick in den Turm mit den fünf übereinander hängenden Glocken, nach der Sanierung des Geläuts 2015.

Bei der 2015 erfolgten Sanierung wurden die aus zusammengeschweissten U-Profilen hergestellten Stahljoche durch Kastenjoche mit quadratischen Hohlprofilen ersetzt. Diese Massnahme erfolgte vorbeugend, war aufgrund der Korrosionsspuren an Schrauben, Muttern und Schweissnähten aber durchaus gerechtfertigt. Die Klöppel und Klöppelaufhängungen ersetzten die Spezialisten ebenfalls, was zu einer Verringerung der Glockenbelastung führte. Bei der Sanierung wurden auch die Motoren, Läuträder, Lager und Lagerringe sowie der Läutcomputer ersetzt und ein neues Steuertableau eingebaut. Gemäss Experten ist der Charakter des Geläuts weiterhin vorhanden und der Klang der Glocken hat sich durch die Massnahmen verbessert.

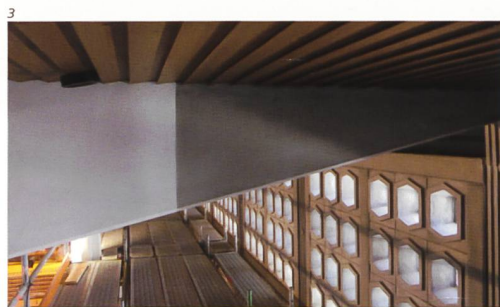
Abb. 3
Detail des Betontragwerks im Innenraum nach der Restaurierung. Eindrücklich zeigt die im ungereinigten Zustand belassene Stelle rechts den Verschmutzungsgrad vor der Reinigung.

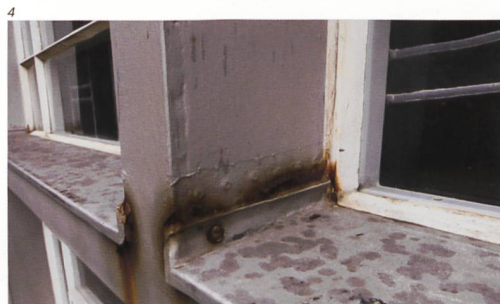
Abb. 4
Schadensbild an der äusseren Schutzverglasung des Westfensters. Korrosion und spröde Kittfugen machten das Fenster undicht.

Die Restaurierung von 2013 betraf in erster Linie die äussere Schutzverglasung, die undicht geworden war (Abb. 4). Zur Behebung der Schäden war es notwendig, die Schutzverglasung auszubauen. Die spröde gewordenen und darüber hinaus asbesthaltigen Kittfugen mussten ersetzt sowie die tragende Stahlkonstruktion und die T-Stahlprofile der Fensterahmen entrostet und neu gestrichen werden. Vor dem Wiedereinsetzen der Schutzverglasung bot sich die Gelegenheit, das normalerweise von aussen unzugängliche Chorfenster zu reinigen und kleinere Schadstellen an der Bleiverglasung zu beheben.

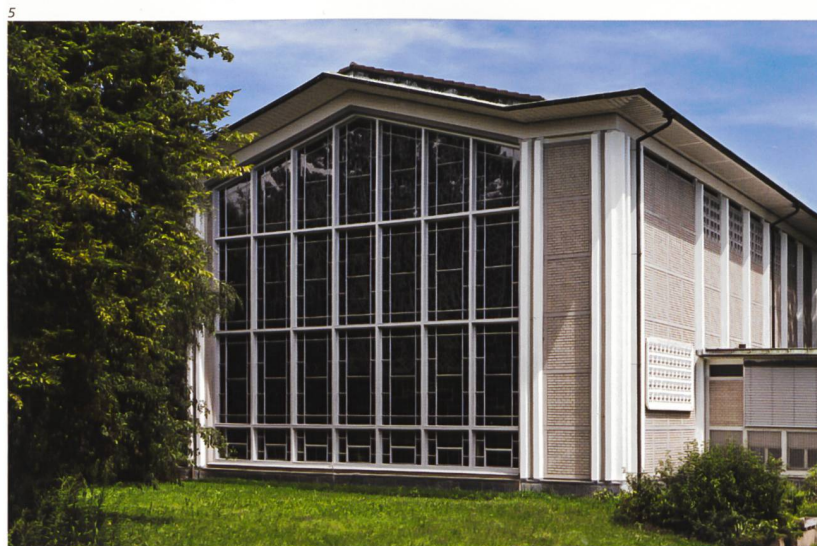
Abb. 5
Ansicht der Marienkirche von Westen, nach der Instandstellung der Schutzverglasung des Westfensters, aber vor der Restaurierung der übrigen Gebäudehülle.

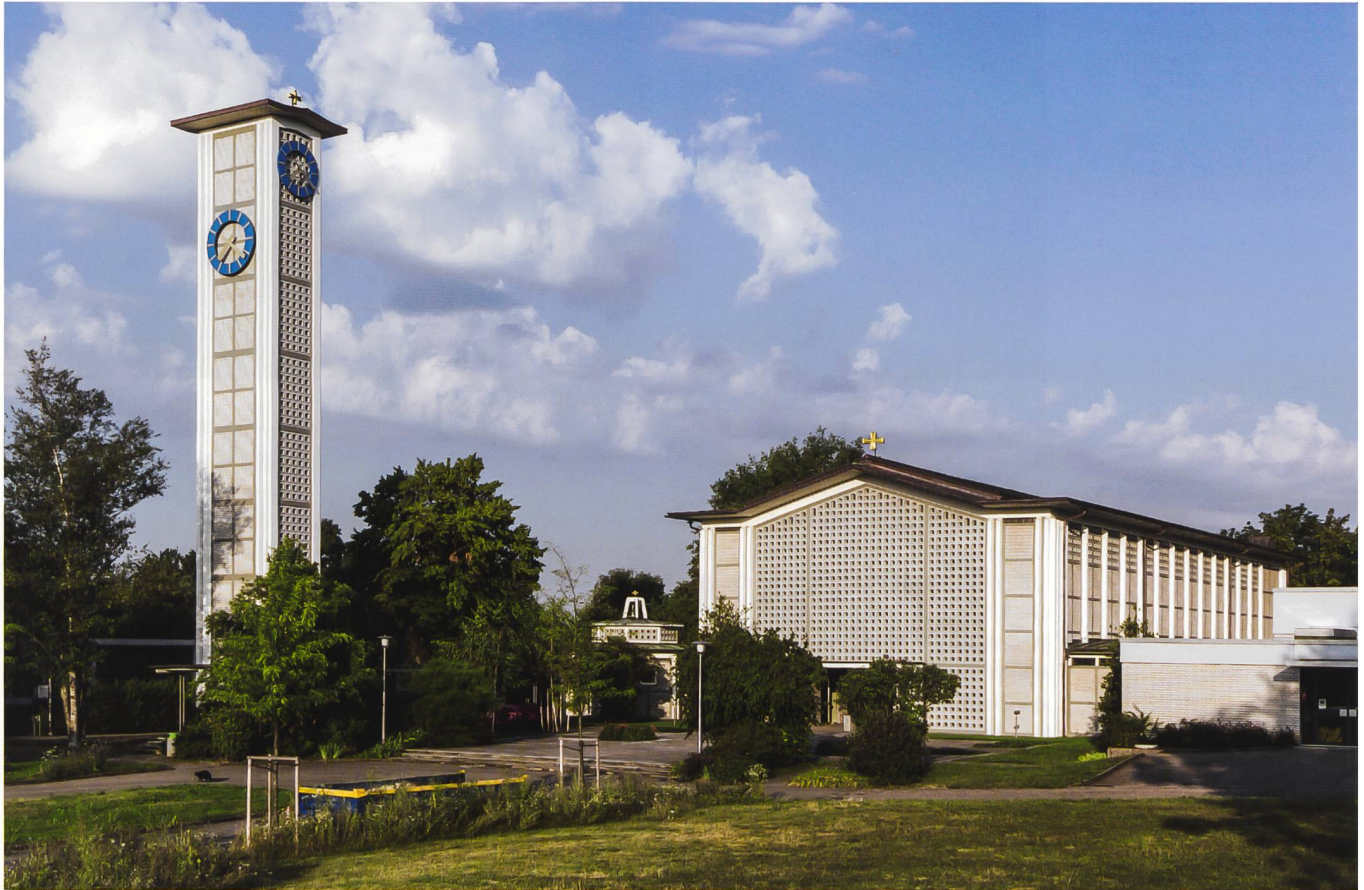
Abb. 6
Solothurn, Marienkirche in der Weststadt. Ansicht von Nordosten nach den Restaurierungsarbeiten 2018.

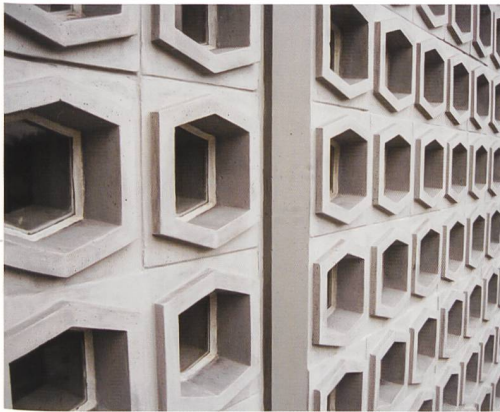
Abb. 7
Detail der Ostfassade nach der Restaurierung 2017, mit nach Befund neu gefassten Betonwaben.

Am Aussenbau wiesen sämtliche Betonelemente einen ungeeigneten und teilweise schlecht haftenden Anstrich auf, der entfernt werden musste. Nach der Reinigung und der in gewissen Partien notwendigen Betonsanierung zeigten sich die Betonstützen sehr fleckig, sodass sie wieder weiss gestrichen wurden. Ebenfalls nach Befund neu gefasst wurden die Betonwaben (hellgrau) und die horizontalen und vertikalen Betonriegel (dunkelgrau) (Abb. 7). Die gerillten Kalksandsteine blieben weiterhin ungestrichen. So erhielten die Fassaden ihre ursprüngliche differenzierte Farbigkeit, die das feingliedrige System von konstruktivem Traggerüst mit Ausfachungen betont, wieder zurück (Abb. 8).

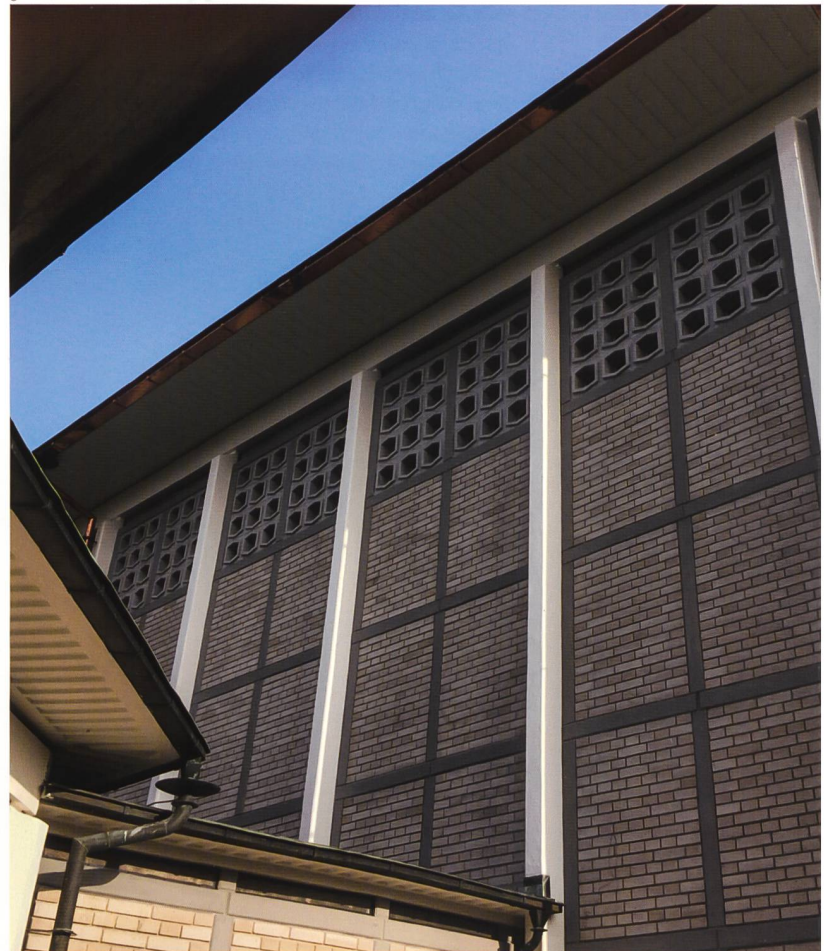
Abb. 8
Blick auf die Südfassade nach der Restaurierung 2017. Die differenzierte Farbigkeit von Traggerüst und Ausfachungen kommt wieder ausdrucksstark zur Geltung.

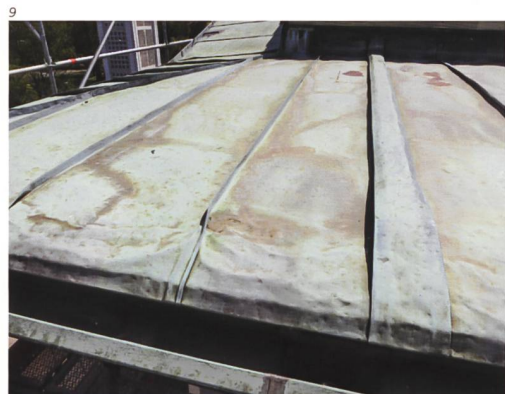
Abb. 9
Detail des Kirchendachs mit der schadhaften Kupferblecheindeckung. Foto 2017.

Das Dach auf dem Kirchenschiff besteht aus einem mittleren Satteldach mit Ziegelerdeckung und einem umlaufenden seitlichen Bereich mit Kupferdeckung. Das direkt auf die Betonunterkonstruktion montierte Kupferblech war stark korrodiert und stellenweise nur noch sehr dünn sowie mit zahlreichen Flickstellen durchsetzt. Es wurde deshalb neu erstellt und

zusätzlich auf die bautechnisch übliche Holzunterkonstruktion montiert. Die Spengler ersetzten ausserdem die kantig geformten Dachrinnen und die Fallrohre. Spezielle Elemente wie beispielsweise die tellerförmigen Wasserfangkästen verwendeten sie wieder (Abb. 9 und 10).

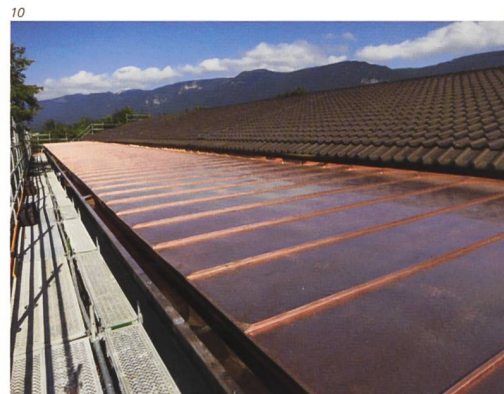
Abb. 10
Ansicht des neu mit Kupferblech eingedeckten Teils des Kirchendachs. Foto 2017.
