Die restaurierte Restaurierung der Burgruine Frohburg in Trimbach

JAKOB OBRECHT

1907 wurden auf der Ruine Frohburg erste Sondiergrabungen durchgeführt. In den 1970er Jahren folgte eine archäologische Untersuchung in fünf Etappen. Parallel dazu konservierte man das sichtbare Mauerwerk und machte die Ruine für das Publikum zugänglich. 2017 wurde es nötig, die in den vergangenen 40 Jahren am Mauerwerk entstandenen Schäden zu reparieren. Ein wichtiges Ziel der Unterhaltsarbeiten war es, eine kostspielige Grosssanierung in einigen Jahrzehnten zu vermeiden.

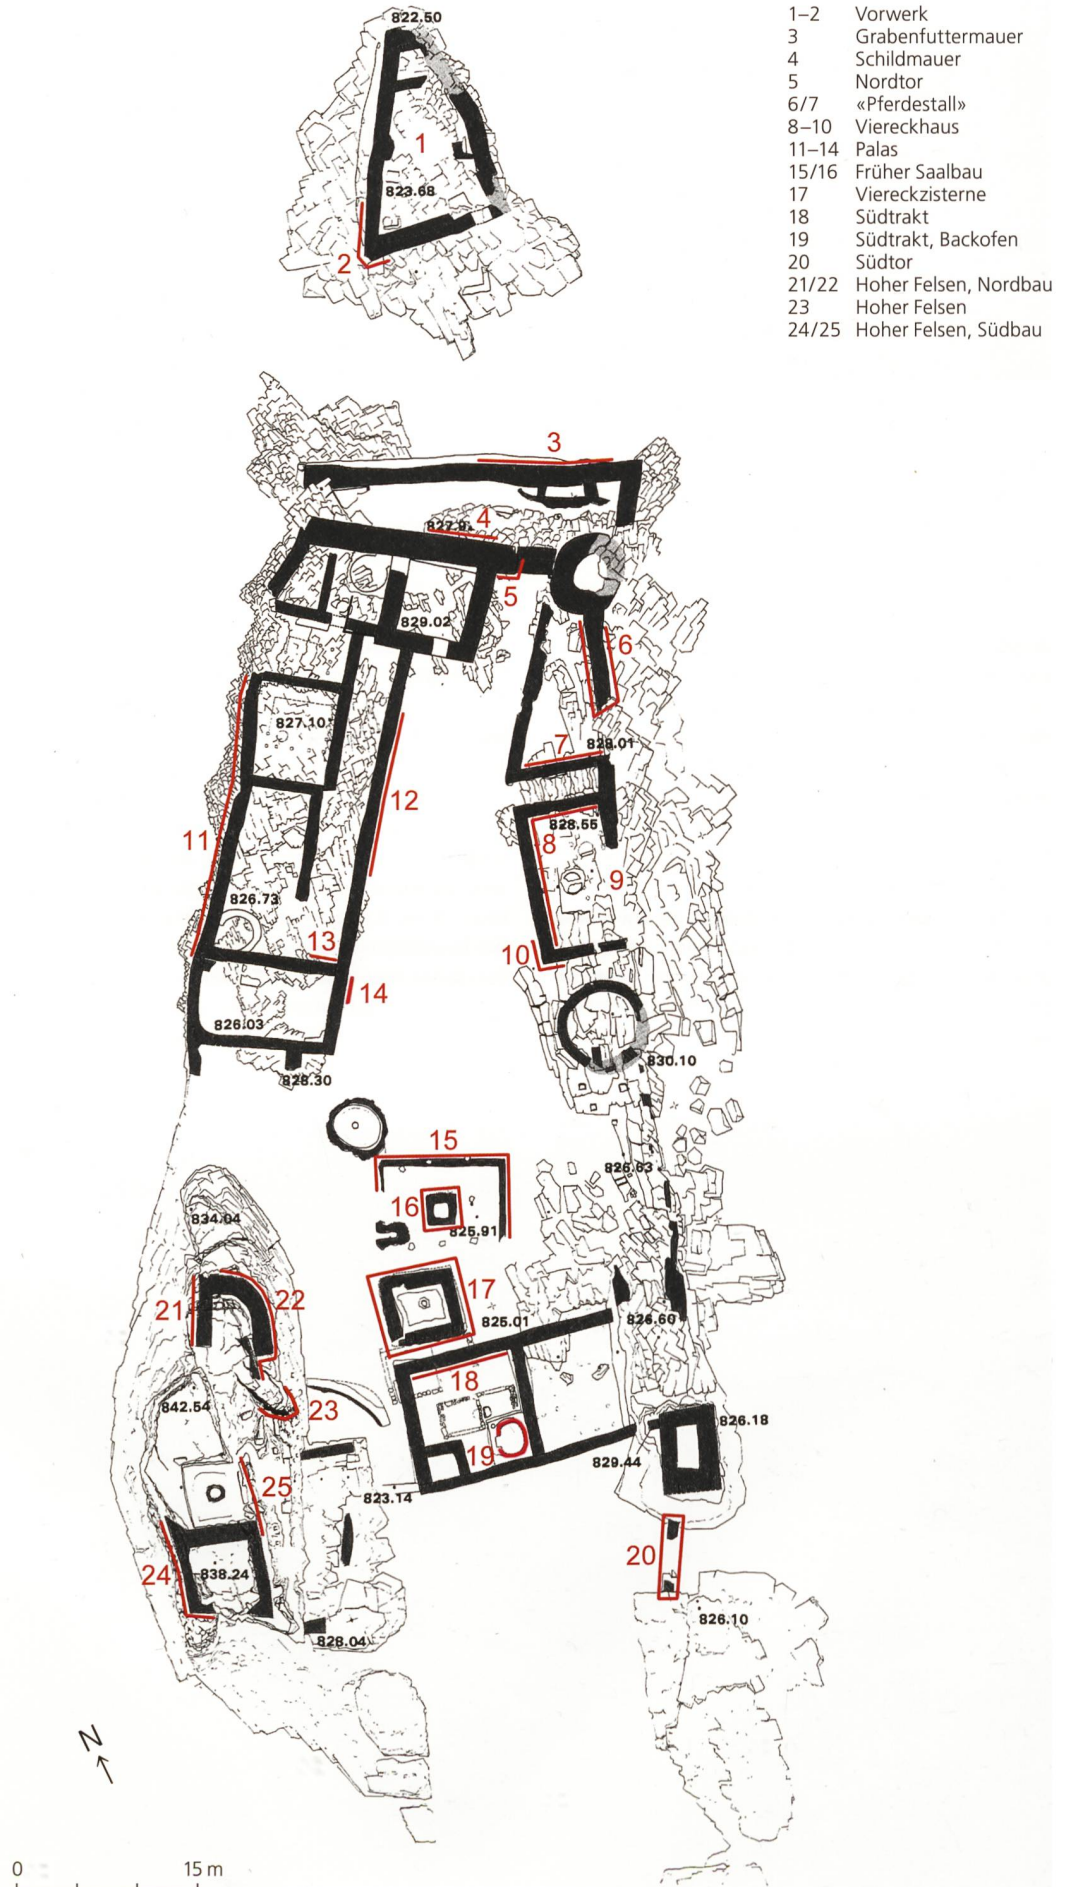
Abb. 2
Grundrissplan der Ruine. Rot
eingetragen sind die 2013 fest-
gestellten reparaturbedürfti-
gen und mit den zugehörigen
Positionsnummern versehenen
Partien.
Planzeichnung: Werner Meyer,
Basel.

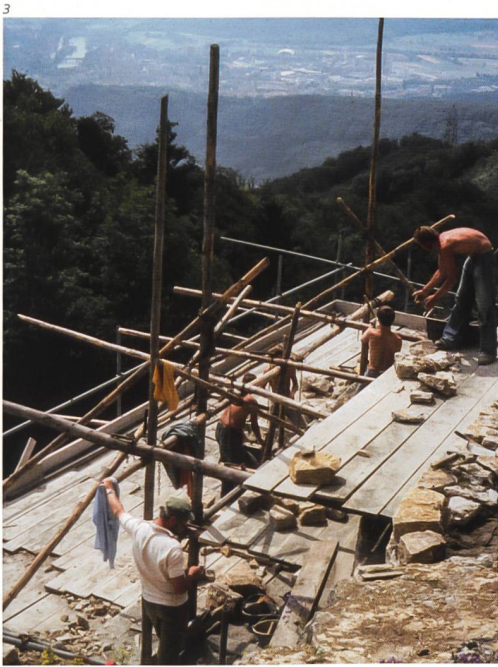
Abb. 3
«Hoher Felsen», 1977, von Nordwesten. Maurerarbeiten an der östlichen Zisternenmauer (Abb. 2, Pos. 25).

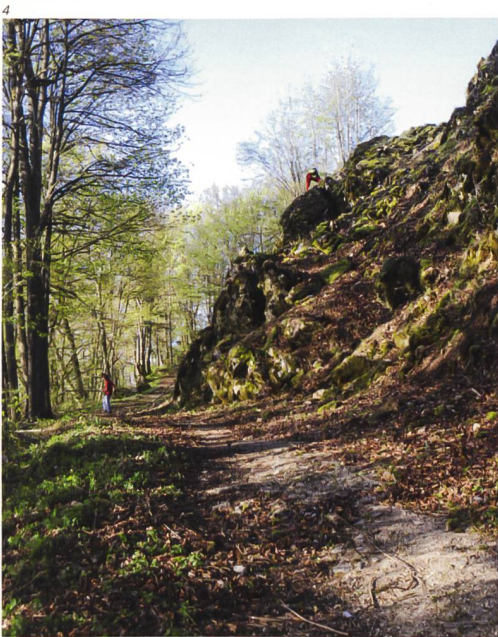
Abb. 4
Der frisch gerodete Osthang der Burganlage, Frühjahr 2011, von Nordosten.

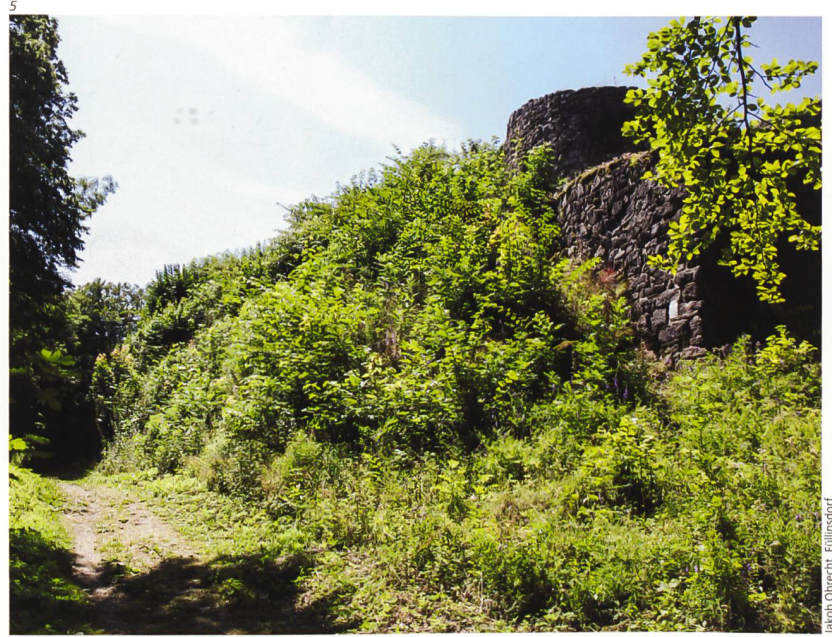
Abb. 5
Osthang der Burganlage, Sommer 2012, von Nordosten. In einem Jahr nachgewachsene Vegetation.

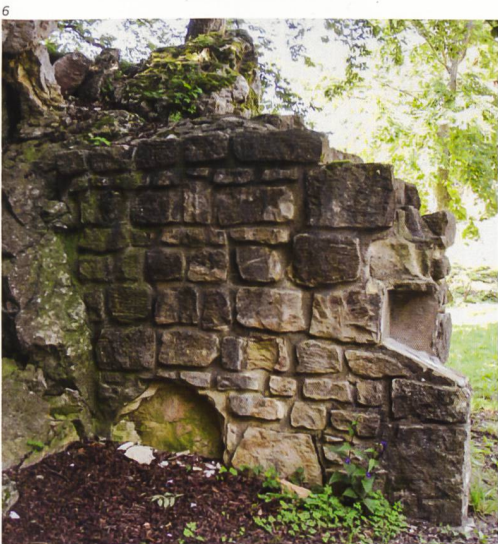
Abb. 6
Tor zum südlichen Innenhof, 2012, von Osten. Ausgewitterte und weggebrochene Steine in der südlichen Wange des Tors (Abb. 2, Pos. 20).

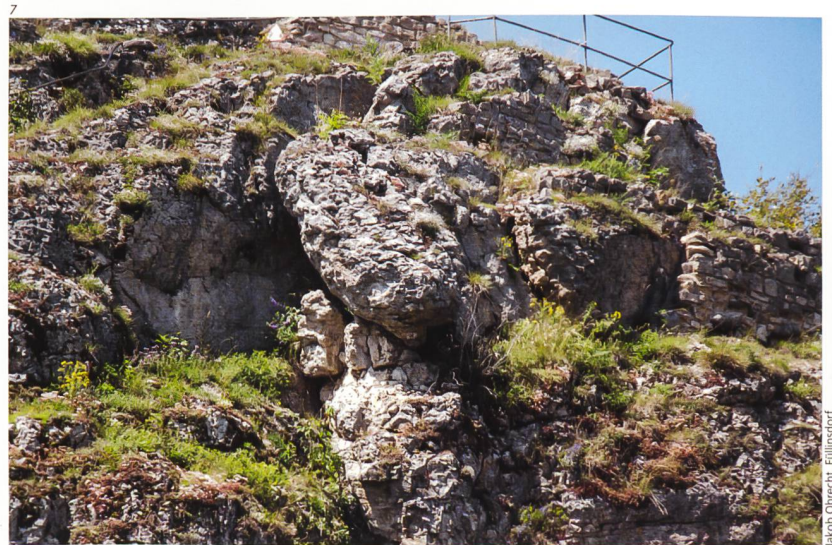
Abb. 7
«Hoher Felsen», 2012, von Südosten. Der vom Absturz bedrohte Block im Zentrum des Bildes steht lediglich noch auf brüchigem Fels.

2013 meldete ich mich erneut bei der kantonalen
Denkmalpflege. Ein weiterer Besuch auf der Ruine
hatte gezeigt, dass die Schäden an einigen Mauer-
partien grösser geworden waren. Zudem drohte am
«Hohen Felsen» ein grösseres Stück Fels abzubre-
chen und direkt auf den von Süden her in den Innen-
hof führenden Weg zu stürzen (Abb. 7). Die Geolo-
gin Céline Pittet begutachtete die Situation und kam
dabei ebenfalls zum Schluss, dass hier ein massives
Sicherheitsproblem vorliegt. Umgehend wurde die
Firma Gasser Felstechnik AG, Lungern OW, damit
beauftragt, die gelockerte Felspartie zu entfernen.

Gleichzeitig sicherten die Spezialisten entlang des
Zugangs zum «Hohen Felsen» eine grössere, vom
Hauptfelsen durch eine langsam breiter werdende
Kluft getrennte Felspartie mit zwei massiven Stahl-
nägeln.

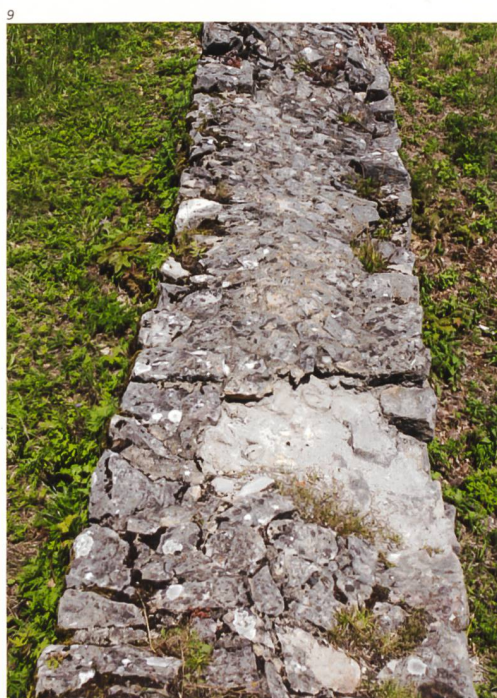
Abb. 8
«Hoher Felsen», 2011. Mauer-
mantel (Abb. 2, Pos. 22) mit
vielen ausgewitterten Steinen,
von Osten.

2013 erteilte mir die kantonale Denkmalpflege den
Auftrag, ein Inventar der Schadstellen am Mauer-
werk aufzunehmen und einen Kostenvoranschlag
für deren Behebung zusammenzustellen (Abb. 2).
Die seit Ende der 1970er Jahre am Mauerwerk auf-
getretenen Schäden hatten mehrheitlich eine ge-
meinsame Ursache: die mangelhafte Qualität der
besonders im Jahr 1977 eingesetzten Mauersteine.

Zeit zeigte, war ein Teil des herangeführten Materials ungeeignet. Die Oberflächen der zwar einfach und daher auch schnell vermauerbaren Steine witterten in der Folge stark ab. Das sah nicht nur unschön aus, vielmehr bestand die Gefahr, dass mit der Zeit grössere Partien der Mauermäntel sich lösen und abstürzen würden. Eine Befürchtung, die sich 2017 mit der stark schadhaf gewordenen Mauer auf dem «Hohen Felsen» bestätigte (Abb. 8). Auch ältere aus dem Mauerschutt ausgelesene Steine erwiesen sich im Nachhinein als nicht frostfest. In der Folge waren davon vor allem Partien in den Mauerkronen betroffen. Darin waren die eher kleineren, für den Aufbau von Mauermänteln ungeeigneten Steine vermauert worden (Abb. 9). Vernei-

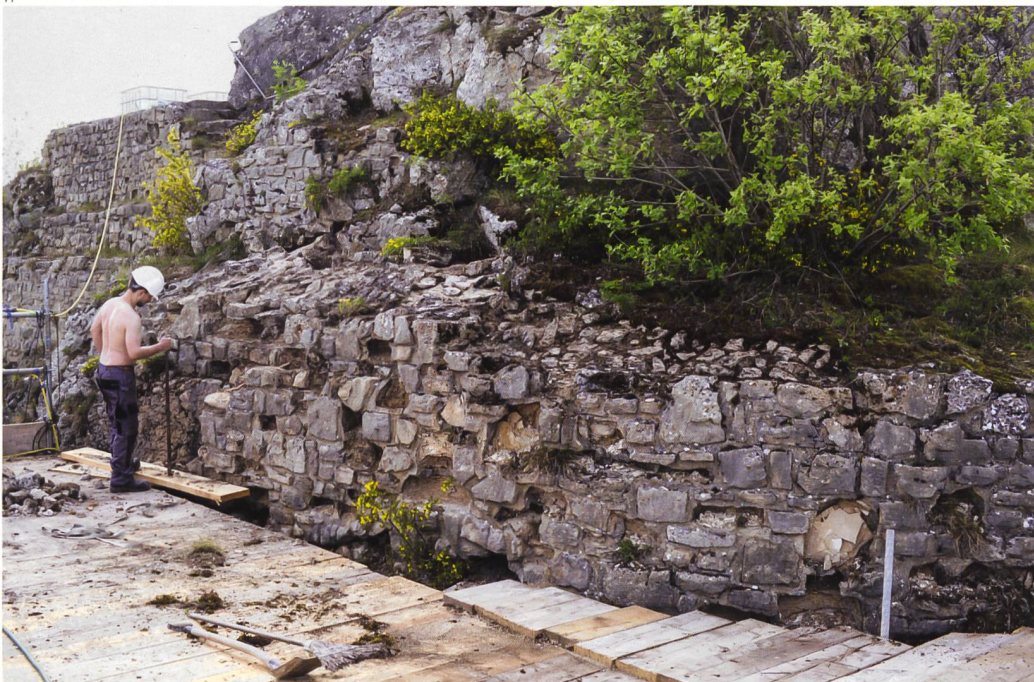
Abb. 11
«Hoher Felsen», 2017, von Nordosten. Zustand der stark ausgewitterten Mauer (Abb. 2, Pos. 22) vor Beginn der Sanierungsarbeiten.

Als Erstes wurde vor dem «Hohen Felsen» ein Gerüst von 10 m Höhe mit einer grossen Arbeitsplattform gebaut (Abb. 10). Anders wäre es hier nicht möglich gewesen, den stark beschädigten Mauerzug wieder instand zu stellen (Abb. 11). Im Gegensatz dazu konnten die Schadstellen in der östlichen Zisternenmauer von den Maurern, am Seil gesichert, saniert werden. Ein Vorgehen, das zwar eine etwas längere Arbeitszeit erforderte, dafür aber keine Gerüstkosten verursachte (Abb. 13 und 14).

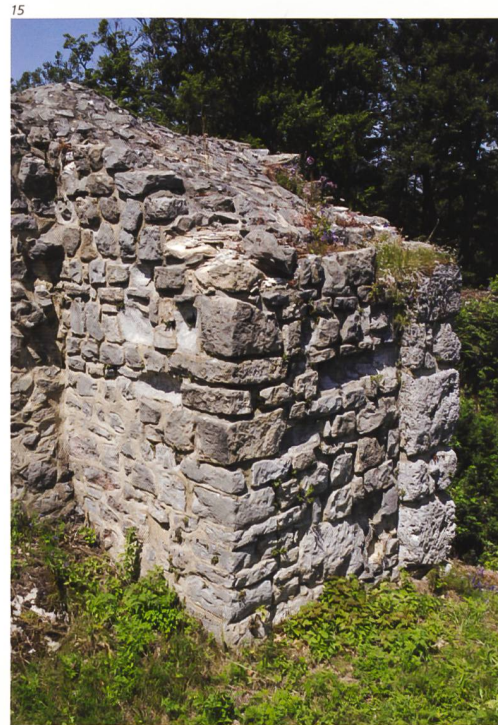
In der Schildmauer und an der westlichen Flanke des Nordtors gab es ebenfalls grössere Ausbrüche. Einige davon waren bereits vor Jahren mit Mörtel gefestigt worden, boten aber seither kein schönes Bild mehr (Abb. 15).

Abb. 15
Nordtor, 2012. Westliche Torwange (Abb. 2, Pos. 5) mit Zementplomben einer vorangegangenen Sanierung, von Südosten.

Mauerkrone partiell ersetzt, dazu wurde ein Teil der Zementplomben ausgespitzt und der Mauerverband mit neu eingesetzten Steinen geschlossen.

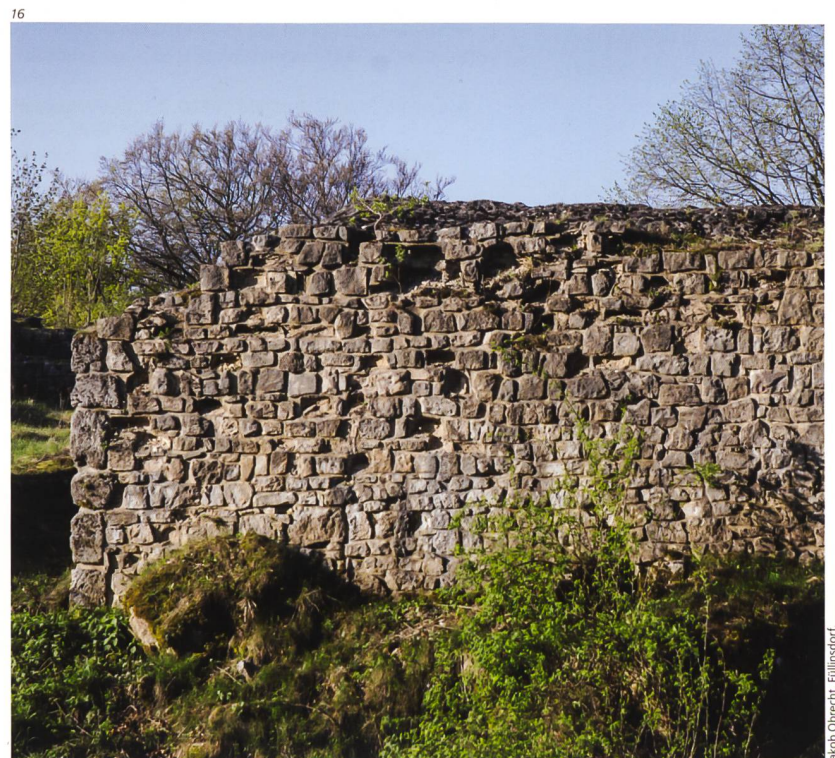
Abb. 16
Schildmauer, 2011, von Norden. Fehlstellen im äusseren Mauermantel (Abb. 2, Pos. 4).

Die Fehlstellen in der Schildmauer wurden grossflächig repariert (Abb. 16). Beim Nordtor wurde die
