Die Verenakapelle in Rüttenen, ein in Stein gemeisseltes Bauwerk

Autor(en): **Graf, Regula**

Zeitschrift: **Archäologie und Denkmalpflege im Kanton Solothurn**

Band (Jahr): **26 (2021)**

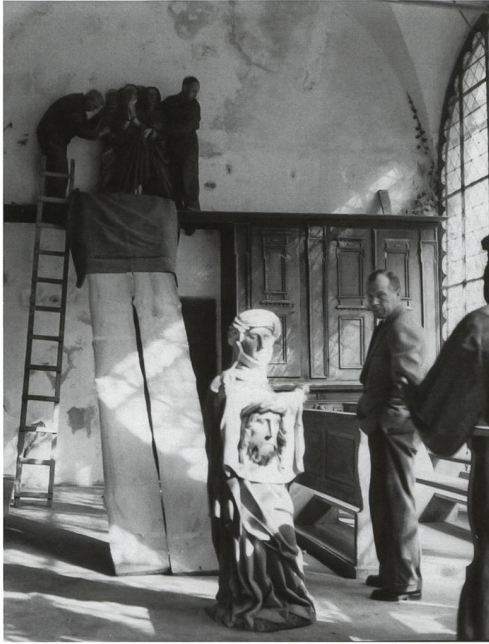
1941 beschädigte ein Hochwasser den Weg entlang des Verenabachs empfindlich, was die Bürgergemeinde Solothurn veranlasste, den Weg zu sichern.²¹ Dieses Ereignis lenkte wohl die Aufmerksamkeit auf den desolaten Zustand der Kapellen in der Einsiedelei (Abb. 9). Der Architekt Otto Sperisen legte ein Projekt zur Restaurierung vor.²² Eine Gesamtrestaurierung kam nicht zustande, sondern es folgten sich einzelne, von der aktuellen Notwendigkeit geleitete Restaurierungsaktionen. Als Erstes wurde 1951 die 1461 vermutlich von Hans Tussmann erstellte Kreuztragungsgruppe wegen starken Wurm- und Feuchtigkeitsschäden restauriert (Abb. 11). Um ihren

Abb. 11
Verenakapelle, Abnahme
der Kreuztragungsgruppe.
Foto um 1951.

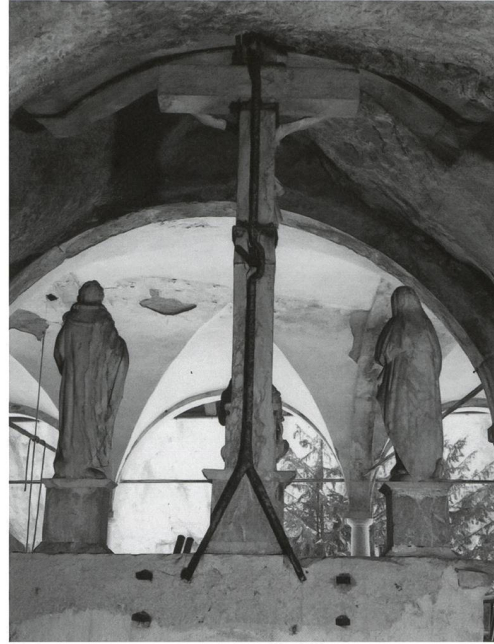
Abb. 12
Rückseite des Kreuzaltars,
rostende Eisenstangen zur
Fixierung der Skulpturen.
Foto 1983.

Die Innenausstattung wurde in die Restaurierungsateliers verbracht. Die Holzskulpturen des Heiliggrabes litten aufgrund unsachgemässer Übermalungen an Fäulnis und wiesen Fehlstellen sowie Risse auf (Abb. 13). Für die Wiederherstellung standen zwei Varianten zur Debatte: das Polierweiss von 1810 oder die barocke Originalfassung. Die Restauratoren konservierten die Skulpturen, strichen sie mit Ölfarbe und versahen sie mit geeignetem Firnis auf Wachsbasis mit Silikonzusatz. Die meisten Objekte in der Verenakapelle waren mit Eisenhalterungen fixiert und litten an Oxidationsschäden, so auch die Skulpturen des Kreuzaltares, die restauriert werden mussten (Abb. 12).

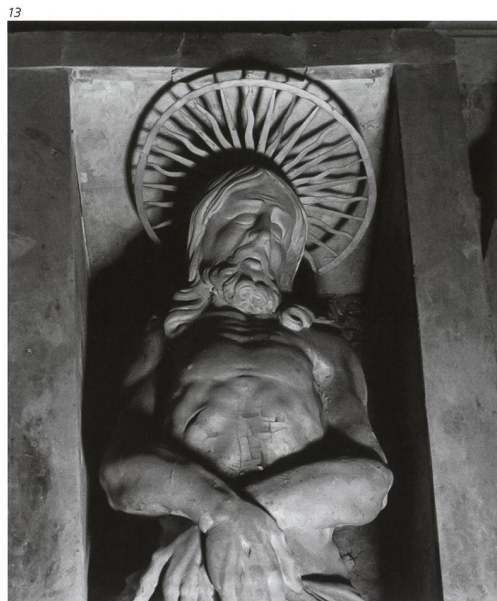
Abb. 13
Heiliggrab, Jesusfigur mit
zerrissener Malschicht auf der
Brust, vor der Restaurierung
1985. Foto um 1956.

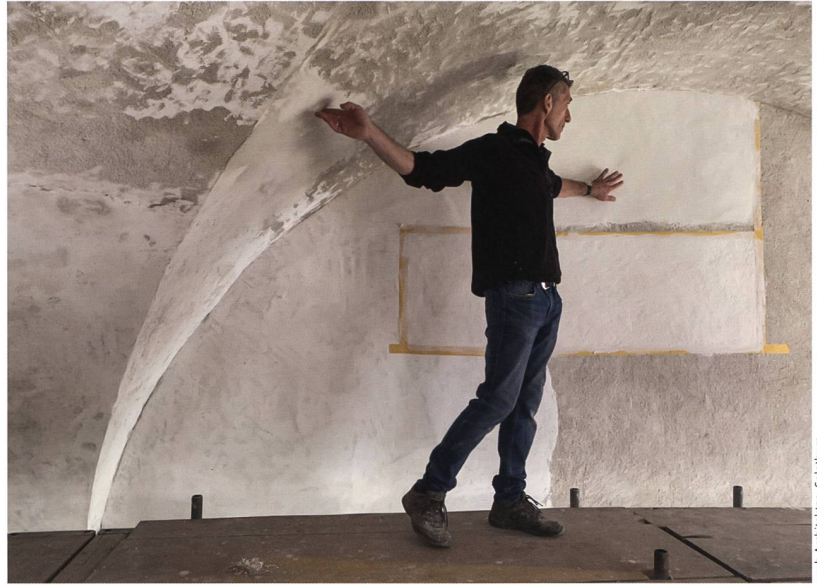
von Mikroorganismen zu beobachten (Abb. 15). Verstärkt wurde dies durch den dispersionshaltigen Farbanstrich, der als Barriere wirkte und die Feuchtigkeit des Felsens zurückhielt. Daher ersetzte der Restaurator die ungeeignete dispersionshaltige Farbschicht durch einen atmungsfähigen Kalkanstrich. Dieser lässt das Wasser diffundieren, was den organischen Befall verringert (Abb. 16). Die teils bestehenden Zementputze wurden nur entfernt, wenn sie instabil waren und sich vom Untergrund gelöst hatten.

Abb. 15 und 16
Gewölbe der Vorhalle.
Links: Feuchtigkeitsschäden vor der Restaurierung, Foto 2017.
Rechts: Während der Restaurierung des Gewölbeverputzes, Foto 2020.

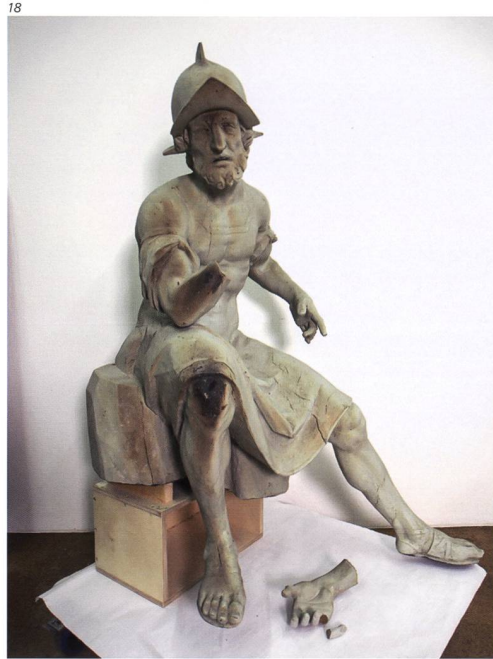
Abb. 18
Heiliggrab, beschädigter
Wächter vor der Restaurierung.
Foto 2020.

Die Bänke und Türen wurden gereinigt und geflickt, die Oberflächen aufgefrischt. Der Baldachin über dem Kreuzaltar war stark durch Russ und Schimmel belastet. Die Restaurierung erforderte eine hohe Sorgfalt, um den Verlust der Farbfassung zu vermeiden. Der Kreuzaltar erhielt eine sorgfältige Oberflächenreinigung mit dem Staubsauger und anschliessend mit Niederdruckwasserstrahlverfahren. Die Architekturkulisse des Heiliggrabes und die Arkaden wurden feucht mit Wasser gereinigt. An der Rückwand des Heiliggrabes war die ultramarine Fassung am Felsen instabil; sie wurde nach Originalbefund neu gestrichen. Die hölzernen Skulpturen des Heiliggrabes, die in unmittelbarer Nähe des Brandes standen, zeigten Russablagerungen, Brandblasen, gelöste Farbschollen bis hin zu verbrannten Partien (Abb. 18–19). Sie wurden gereinigt, lose Malschichten gefestigt und Fehlstellen retuschiert. Alle übrigen Ausstattungsstücke wurden gereinigt.

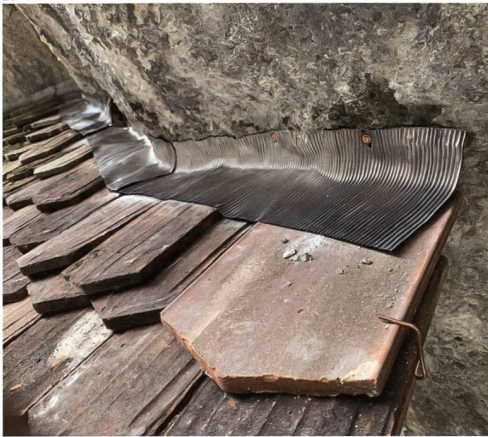
Abb. 20
Verenakapelle, Dachrestaurierung. Anschluss des Ziegeldachs an die Felswand.
Foto 2020.

Die Fassaden des Erdgeschosses und die Treppenaufbauten wurden wie das Innere der Vorhalle nach der Entfernung der ungeeigneten kunststoffhaltigen Dispersionsanstriche mit einem mineralischen Sumpfkalk neu gestrichen. Die oberen nord- und südseitigen Fassadenteile erhielten auf dem bestehenden einen neuen ergänzenden, reinen Kalkanstrich. Die Ecktüren wurden neu regelmässig gestaltet. Um dem Problem der Feuchtigkeit nachhaltig zu begegnen, wurden zwei neue Luken zur Querlüftung an den Stirnseiten der Kellerwände eingefügt (Abb. 17). Die Bedachung mit einer doppelten Biberschwanzziegeldeckung auf Sparrenlage steht unter ständiger Gefährdung durch herunterfallende Pflanzen- und Felsbrocken sowie durch Feuchtigkeit, welche die Holzkonstruktion angreift. Entsprechend mussten einzelne Holzbalkenteile ersetzt werden. Um die Kapelle besser zu schützen, wurde eine Unterdachfolie mit Bretterschalung über der Sparrenlage eingefügt. Eine heikle Stelle bildet der Gewölbeanschluss an den Felsen. Eine breite Kupferrinne mit beidseitigen Abläufen soll die Entwässerung verbessern (Abb. 20–22).

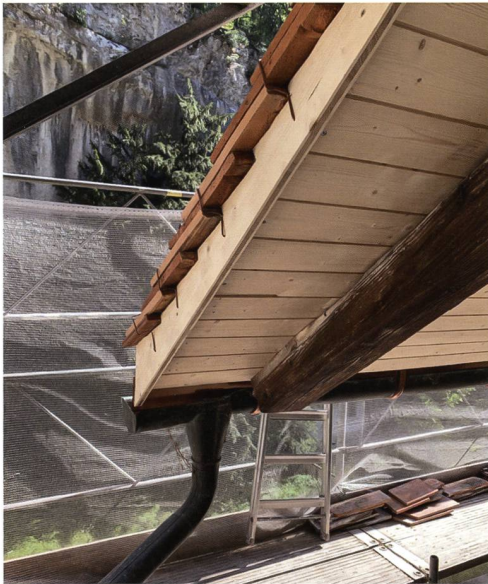
Abb. 21
Verenakapelle, Detail des restaurierten Dachs.
Foto 2020.

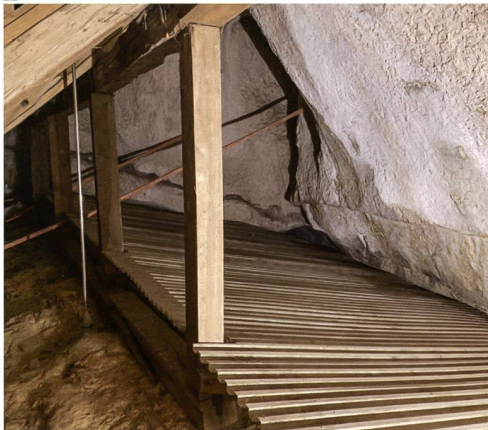
Abb. 22
Verenakapelle. Restaurierte Dachkonstruktion über dem Gewölbeanschluss. Foto 2020.
