# Zur Restauration der Kapelle Maria Wil

Autor(en): **Killer, Josef**

Zeitschrift: **Badener Neujaersblätter**

Band (Jahr): **26 (1951)**

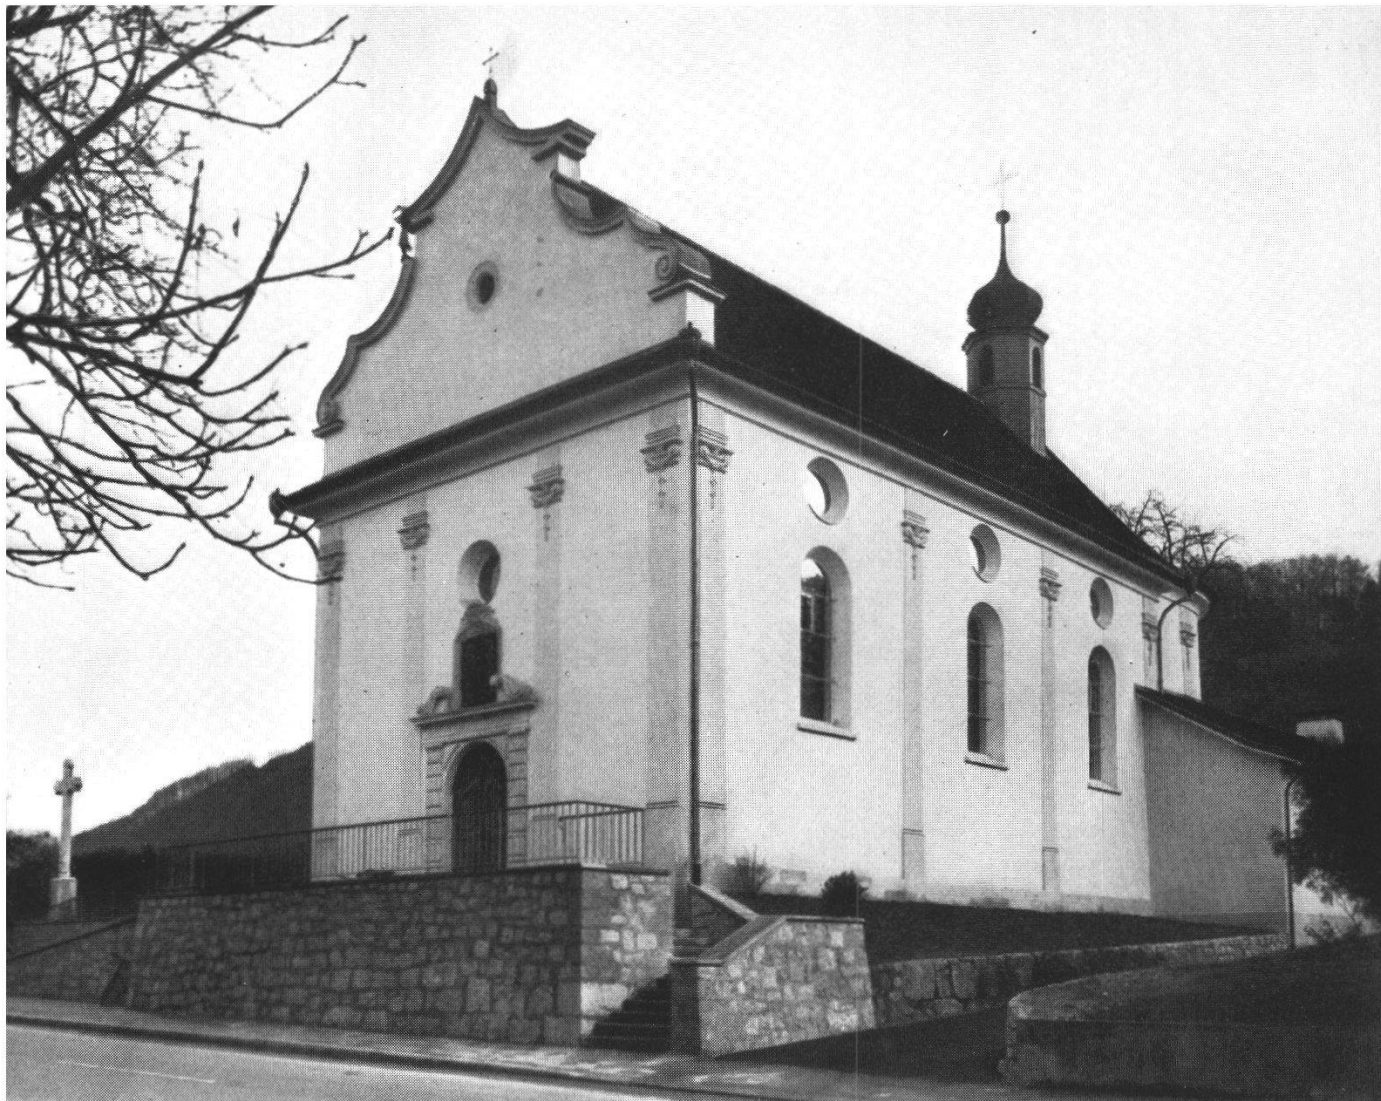
Die Schäden, die 1948 festgestellt wurden, sind folgende:

1. Inneres: Nachdem vor einigen Jahren ein Stück Gipsgewölbe heruntergefallen war, wurde zum Schutz der Kirchenbesucher über den Zugstangen auf Kämpferhöhe ein leichtes Drahtnetz eingezogen. Eine Untersuchung des Dachstuhls ergab, daß die Balken stark vom Hausbock befallen waren und daß die ganze Holzkonstruktion so schlecht ausgebildet war, daß sie beim Einzug eines Gewölbes im Jahre 1764 den Schub nicht aufnehmen konnte, sondern diesen auf die Außenmauern übertrug, die dadurch auseinandergedrückt wurden. Wohl versuchte man diesen Mangel durch das Einziehen von eisernen Zugstangen zu beheben, aber die abgescherten hölzernen Zapfen an den Knotenpunkten ließen sich nicht mehr ersetzen.

Unerklärlich war dem Konstrukteur, weshalb die Diagonalhölzer, die von außen gegen die Mitte zu ansteigen und an denen das Gewölbe aufgehängt war, nicht wie bei andern Barockdachstühlen unmittelbar über der Mauer Schwelle ansetzten, sondern erst einen vollen Meter höher. Auffallend war

auch, daß der Querschnitt des Gewölbes nicht Kreis- oder Ellipsenform aufwies, sondern im Scheitel auf eine Länge von 4 Metern horizontal war. Dadurch, daß der Dachstuhl den seitlichen Schub nicht aufnehmen konnte, sondern diesen auf die Seitenmauern übertrug, senkte sich auch das Dach in der Mitte, was am First deutlich feststellbar war. Daß diese Einsenkung sowie das Aufklaffen der Mauern erst nach 1764 eintrat, bestätigen die im Gipsgewölbe aufgetretenen typischen Schubrisse. Die Beantwortung der Frage der Erhaltung des Gewölbes sowie des Dachstuhles war infolge der vorliegenden Schäden sehr heikel, um so mehr, als die Aufhängevorrichtung des Gewölbes vorläufig nicht untersucht werden konnte, da dies ein darüber befindlicher horizontaler Bretterboden mit Schlackenfüllung verhinderte.

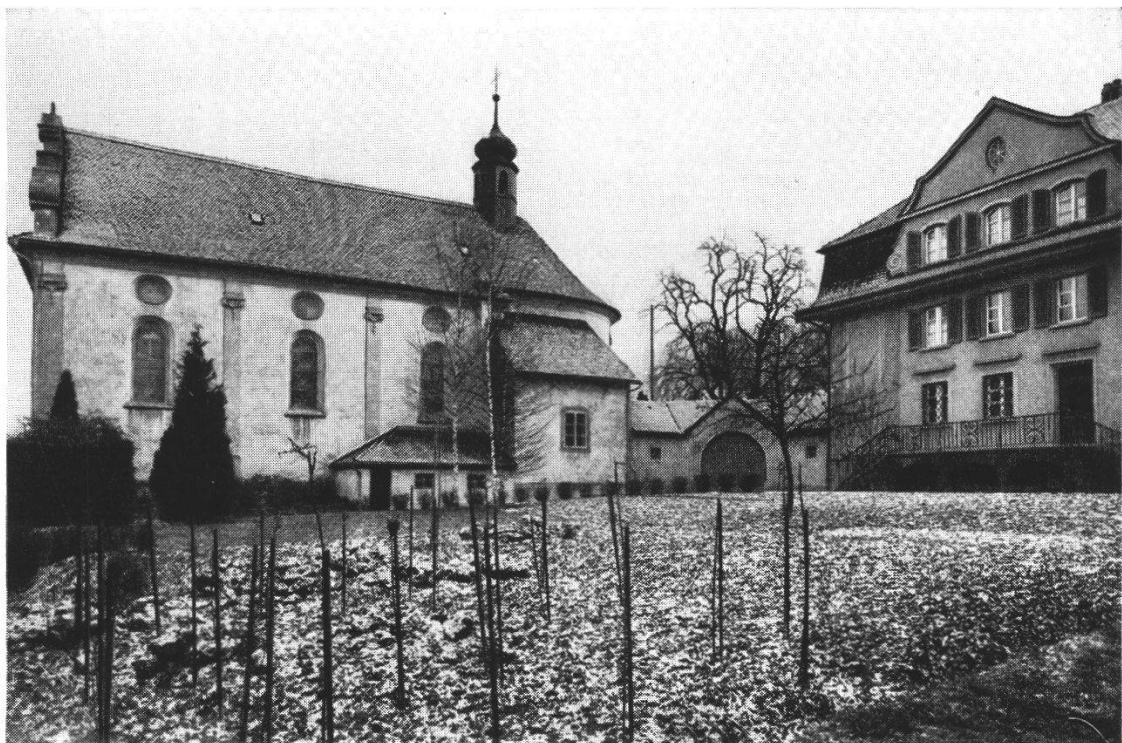
2. Äußeres. Außen war der Verputz teilweise abgebröckelt, und die Mauern wiesen Risse auf. An einigen Stellen wurden die Fundamente untersucht, wobei man feststellte, daß deren Sohle durchwegs nur 1 Meter unter dem Gelände lag. Auch war das Mauerwerk schlecht gefügt. Vorgängig der Restauration wurde eine Unterfangung der Mauern gegen die Straße aus folgenden Gründen als notwendig erachtet:

*Westansicht vor der Restauration*

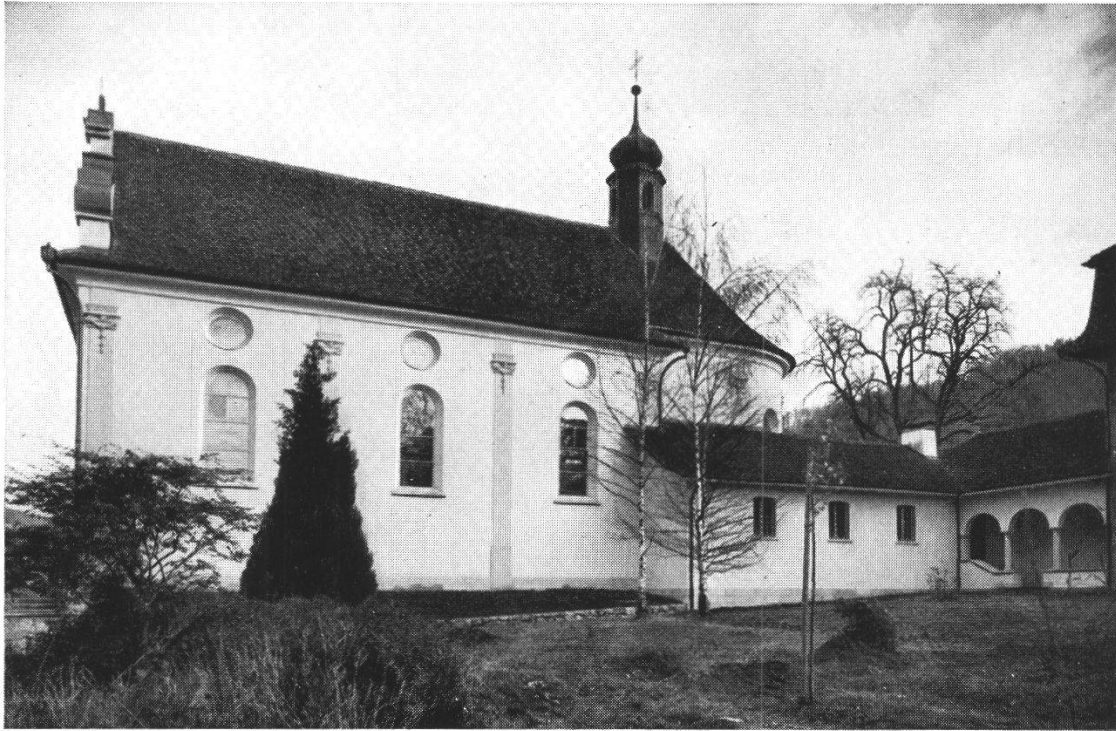
*Westansicht nach der Restauration*

Zur Versteifung des gesamten Mauerwerkes, dessen Gefüge zum Teil durch Risse zerstört war, wurde über den Seitenmauern, als Unterlage für die Auflager des neuen Dachstuhles, ein mindestens 50 Zentimeter hoher mit Rundeisen bewehrter Betonkranz angebracht, in den man das Dachgesims einschließlich der Hohlkehle einbezog. Als Querverbindung wurde gleichfalls das Gesims über der Eingangspartie sowie ein Zugband längs der Chorabschlußwand betoniert. Dadurch ist das ganze Bauwerk in Höhe des Dachgesimses durch einen horizontalen Rahmen zusammengehalten. Der Dachstuhl wurde wiederum als Schwerterkonstruktion ausgeführt, wobei an den Knotenpunkten Ringdübel mit eisernen Bolzen eingesetzt wurden im Gegensatz zur alten Bauweise mit Hartholzzapfen. Unterfangung, Betonkranz und Dachstuhl sind die neuen konstruktiven Elemente von Maria Wil, so daß die Kapelle für lange Zeit gesichert sein sollte. Die Neukonstruktion von Dachstuhl und Gewölbe sowie damit zusammenhängende Arbeiten verursachten Mehrkosten im Betrag von Fr. 75 000.—, welche in der Kirchgemeinde am 5. November 1950 nach kurzer Orientierung bewilligt wurden. Die Arbeiten dürften an Weihnachten beendet sein.

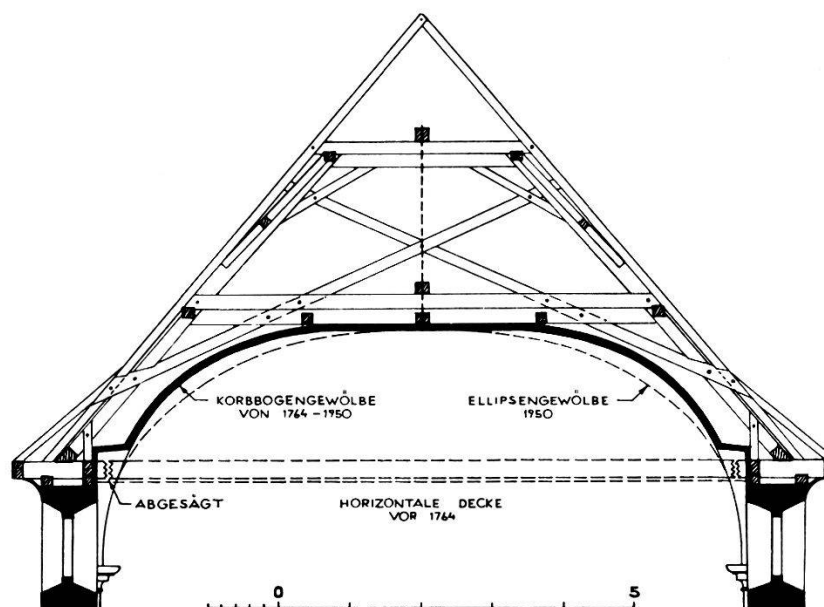
hatte man Einblick in den untern Teil des Dachstuhles sowie in die Gewölbeaufhängevorrichtung. Der Dachstuhl sowie das Gewölbe waren so in ihrer Struktur gestört, daß man mit gutem Gewissen eine Reparatur nicht empfehlen konnte. Gewölbe und Dachstuhl wurden deshalb entfernt. Zur großen Überraschung stellte man nun fest, daß der alte Dachstuhl nicht als Schwerterdachstuhl, sondern als liegender Dachstuhl ausgebildet war, wobei die Bundbalken, an denen die horizontale Decke aufgehängt war, den Horizontalschub der Streben aufnehmen. Im Jahre 1764 wurden die Bundbalken, wie man jetzt

konstatieren konnte, einfach an den Auflagern abgeschnitten und das Barockgewölbe in den Raum bis zum Streckbalken hineingezwängt, ohne daß man den Dachstuhl entsprechend verstärkte. Architektonisch mag eine solche Lösung angehen, vom konstruktiven Standpunkt aus ist sie aber zu verwerfen.
