# Restauration der Wallfahrtskapelle Maria Wil

## Restauration der Wallfahrtskapelle Maria Wil

*von Peter Deucher*

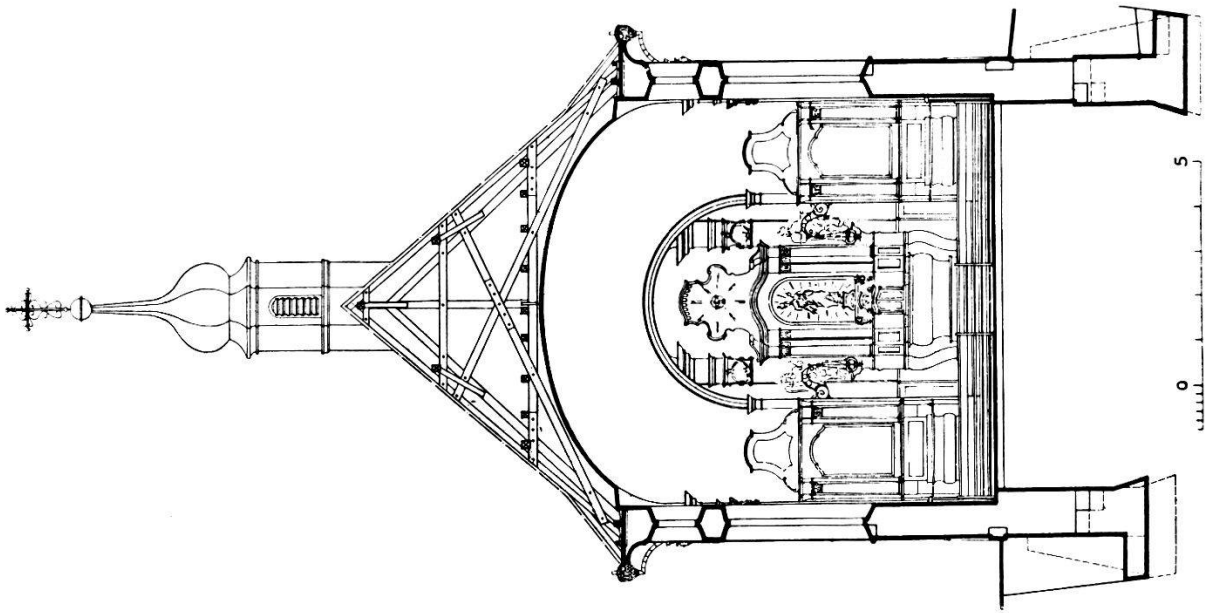
Querschnitt

Wir sehen heute, wie bedenkenlos man im 18. Jahrhundert einen Gewölbeinbau in einen hierfür ganz ungeeigneten Dachstuhl bewerkstelligte. Um nämlich den Einbau eines dem Zeitgeschmack entsprechenden Gewölbes zu ermöglichen, wurden die wagrechten Bundbalken des Dachstuhls einfach abgesägt. Dem dadurch bewirkten Schub nach außen versuchten die damaligen Baumeister durch Einziehen von horizontalen Zugeisen auf Kämpferhöhe entgegenzuwirken. Da sie diese Ankereisen konstruktiv richtigerweise je unter einem Dachbinder angebracht, das Schiff jedoch ohne Rücksicht auf die Binder in Joche mit Pilastern und Stichkappen gegliedert hatten, wurde einmal der Rhythmus empfindlich gestört. Ferner wurde dadurch, daß Pilaster und Zuganker nicht korrespondierten, die rein schmückende, nicht tragende Funktion der Wandpfeiler betont. Endlich wurde durch diese Folge von Hori-

zontalen die volle Kurve des Gewölbes optisch ungünstig überschritten und damit die harmonische Raumwirkung stark beeinträchtigt. Diese drei Mängel konnten dann bei der Restauration von 1950 glücklich behoben werden.

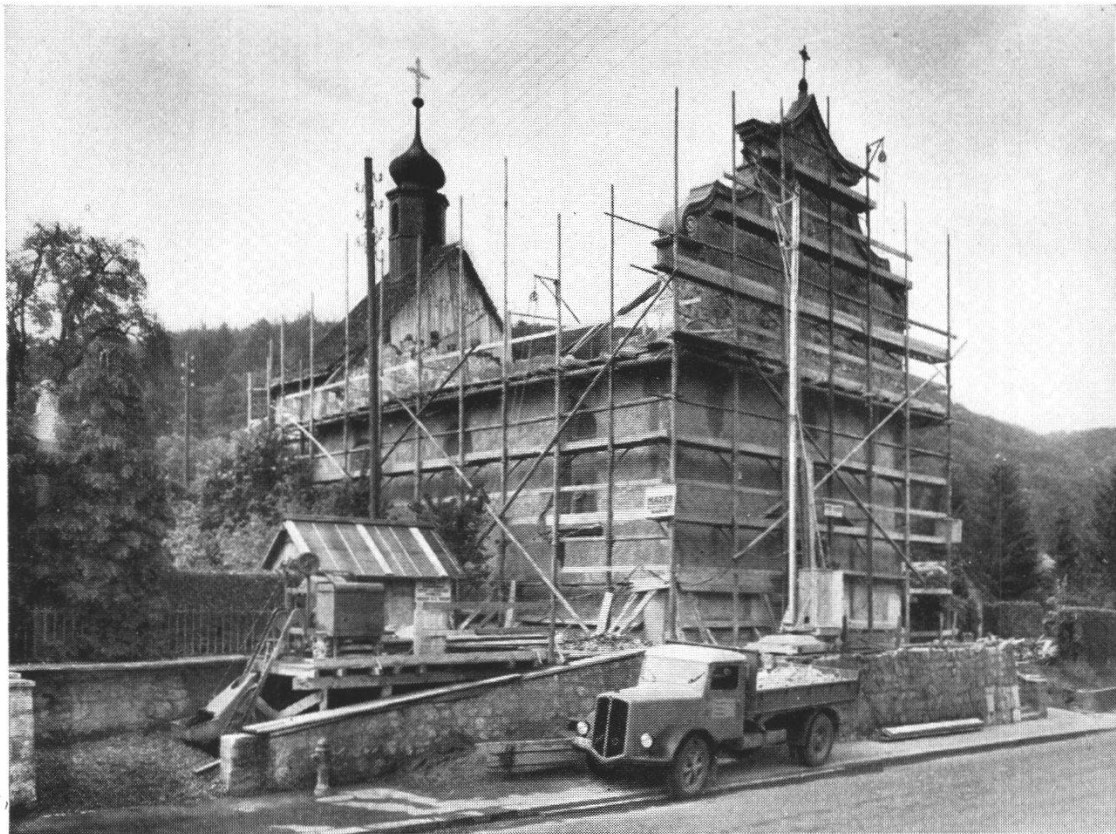
*Bauzustand Mitte Juni 1950*

Der Abbruch des Gipsgewölbes erfolgte vom 23. bis 25. Mai. Hierauf bauten Zimmerleute, Maurer und Spengler gemeinsam ein absolut dichtes Notdach in die Kirche ein. Am 14. Juni war der Dachstuhl und am 17. Juni die gebauchte Mauerkrone abgebrochen, worauf der stark armierte Betonkranz zur Ausführung gelangte. Diese Arbeit dauerte bis Ende Juni und benötigte 34,3 m<sup>3</sup> Beton sowie 1700 kg Rundeisen. Baumeister Paul Zen Ruffin konnte am 4. Juli den neuen Dachstuhl aufrichten, wofür er 28 m<sup>3</sup> Holz und 252 Stück Ringdübel verwendete. Abbinden auf dem Werkplatz und Aufrichten auf der Baustelle erforderten zusammen über 700 Arbeitsstunden. Vom 5. bis 12. Juli wurde das Dach mit alten Handziegeln als Doppeldach eingedeckt, und am 18. Juli konnte das Notdach, das seinen Zweck gut erfüllt hatte, wieder entfernt werden. Anschließend montierte der Spengler die im Laufe des Sommers in der Werkstatt hergestellten kupfernen

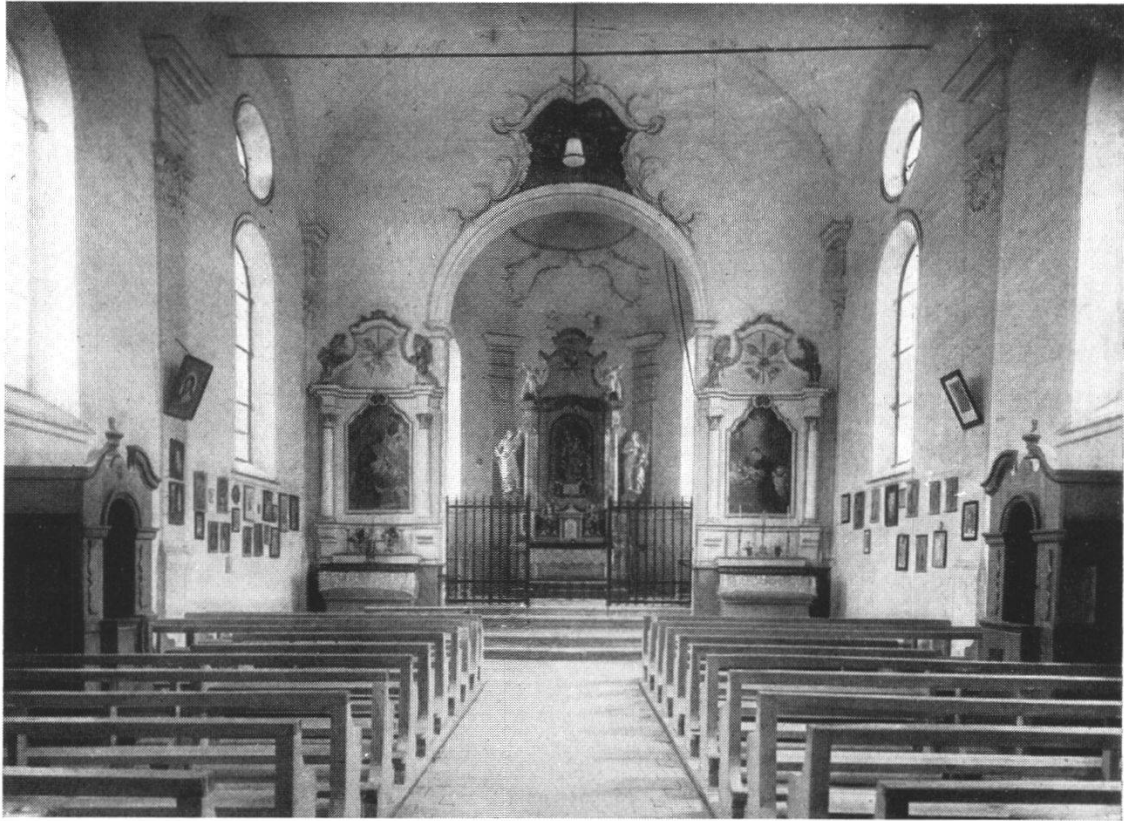
*Innenaufnahme vor der Restauration*

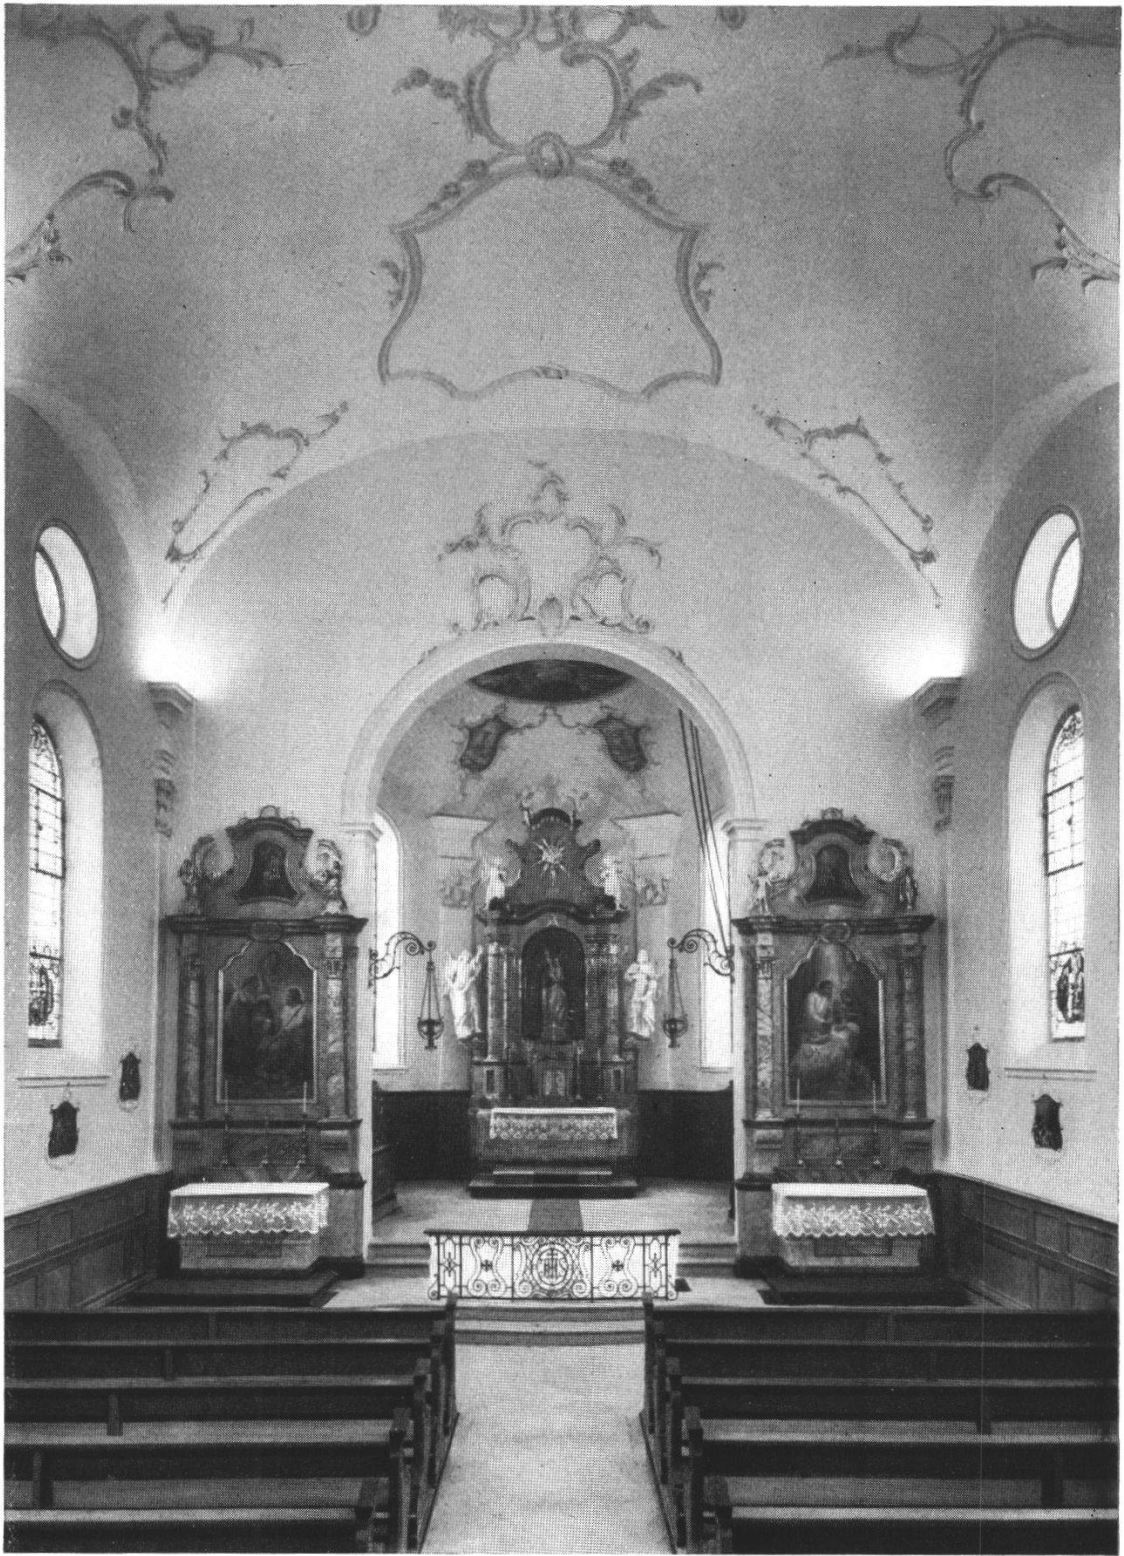
*Aufnahme nach der Restauration; das neue Gewölbe mit den Stukkaturen*

Weißkalk ohne Leim und ohne Gips. Das Korn des gewählten Sandes bildet die feine Struktur der Gewölbeoberfläche. Nach erfolgter Trocknung dieser drei Schichten kam als vierte Schicht zwecks Wärme-Isolation ein Überguß aus Torfmull und Weißkalkmörtel auf den Gewölberücken. Der Hauptbestandteil der neuen Stukkaturen ist Weißkalk, unter Zugabe von Quarzsand, mit wenig Gips vermischt. Diese Mischung bezweckt eine Verzögerung des Abbindprozesses und gestattet damit dem Stukkateur, aus dem bildsamen Material die graziösen spielerischen Formen des Rokoko zu schaffen.

Von den wertvollen Cartouchen in den Bogenzwickeln zwischen den elliptischen Stichkappen waren vor Abbruch des schadhaften Gewölbes Negative abgegossen worden. Mittelst Leimformen konnten sie darnach als genaue Nachbildungen auf dem noch nicht vollständig trockenen neuen Gewölbe wieder aufgetragen und ausmodelliert werden. Die durch den Chorbogen gewissermaßen entzweigeschnittenen halben Cartouchen sind durch kleinere, geschlossene ersetzt worden. Die weniger schönen, etwas flach profilierten Bildrahmen des Spiegels mit ihren harten Kurvenübergängen wurden durch plastisch aus der Decke herauswachsende Rahmen in weichen Konturen neu gestaltet. Mit aller Liebe bis ins kleinste Detail sind diese gezogenen Profile durch dekorative Blumengebinde und weich geschwungene Blattstäbe miteinander verbunden. Die Stukkatur über dem Chorbogen mit ihren häßlichen konzentrischen Kreisen ist nicht mehr nachgebildet worden. Heute schwebt an ihrer Stelle eine freie, asymmetrische Rocaille von Stukkateur Alois Grießl aus Zug, deren zierliches Spiel des Künstlers Können offenbart.
