Artikel: Die Villa Ehinger in Münchenstein : Erdbebenertüchtigung und neue Erkenntnisse zur Baugeschichte

Die Villa Ehinger in Münchenstein

Erdbebenertüchtigung und neue Erkenntnisse zur Baugeschichte

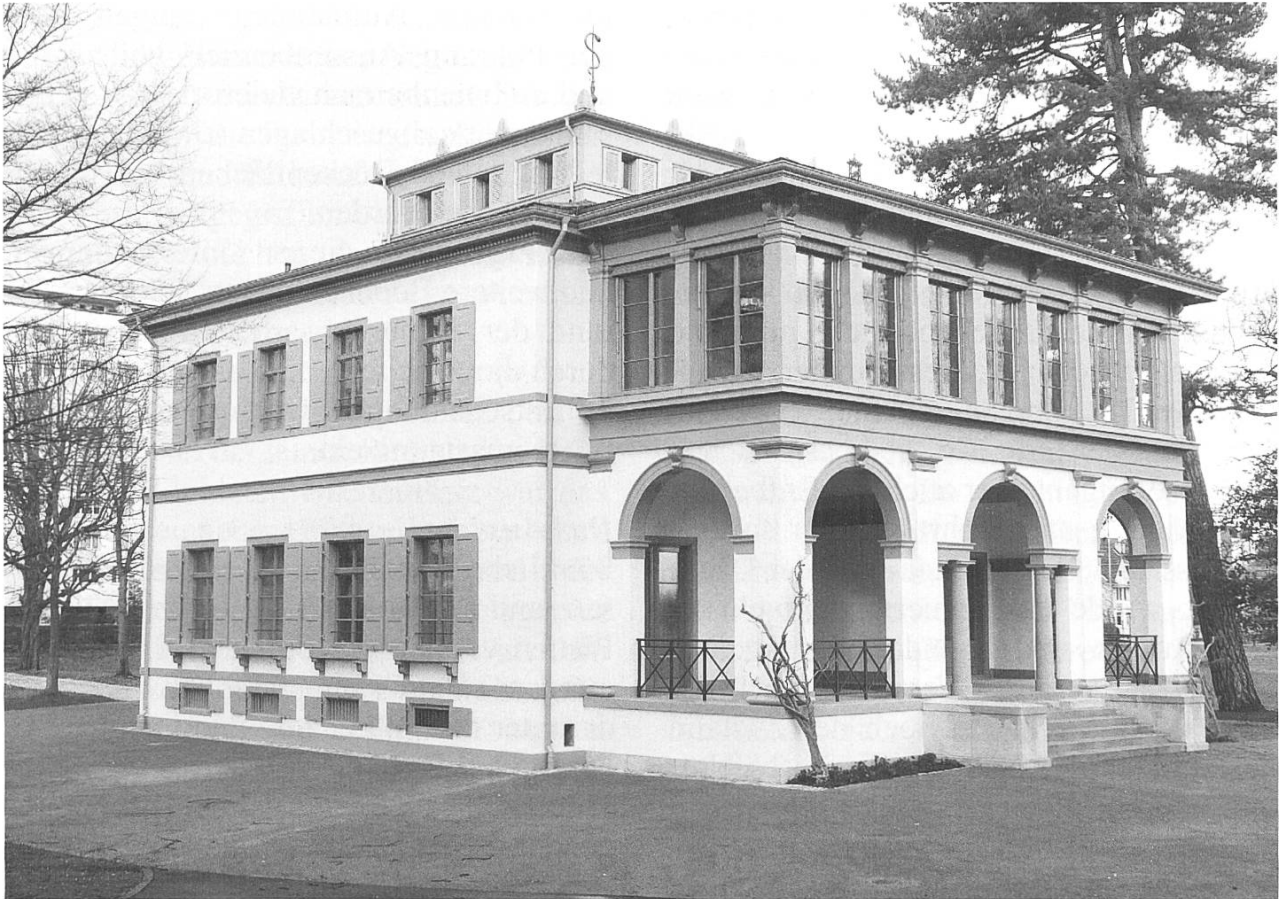
Abb. 3: Villa Ehinger nach der Sanierung von 2011.

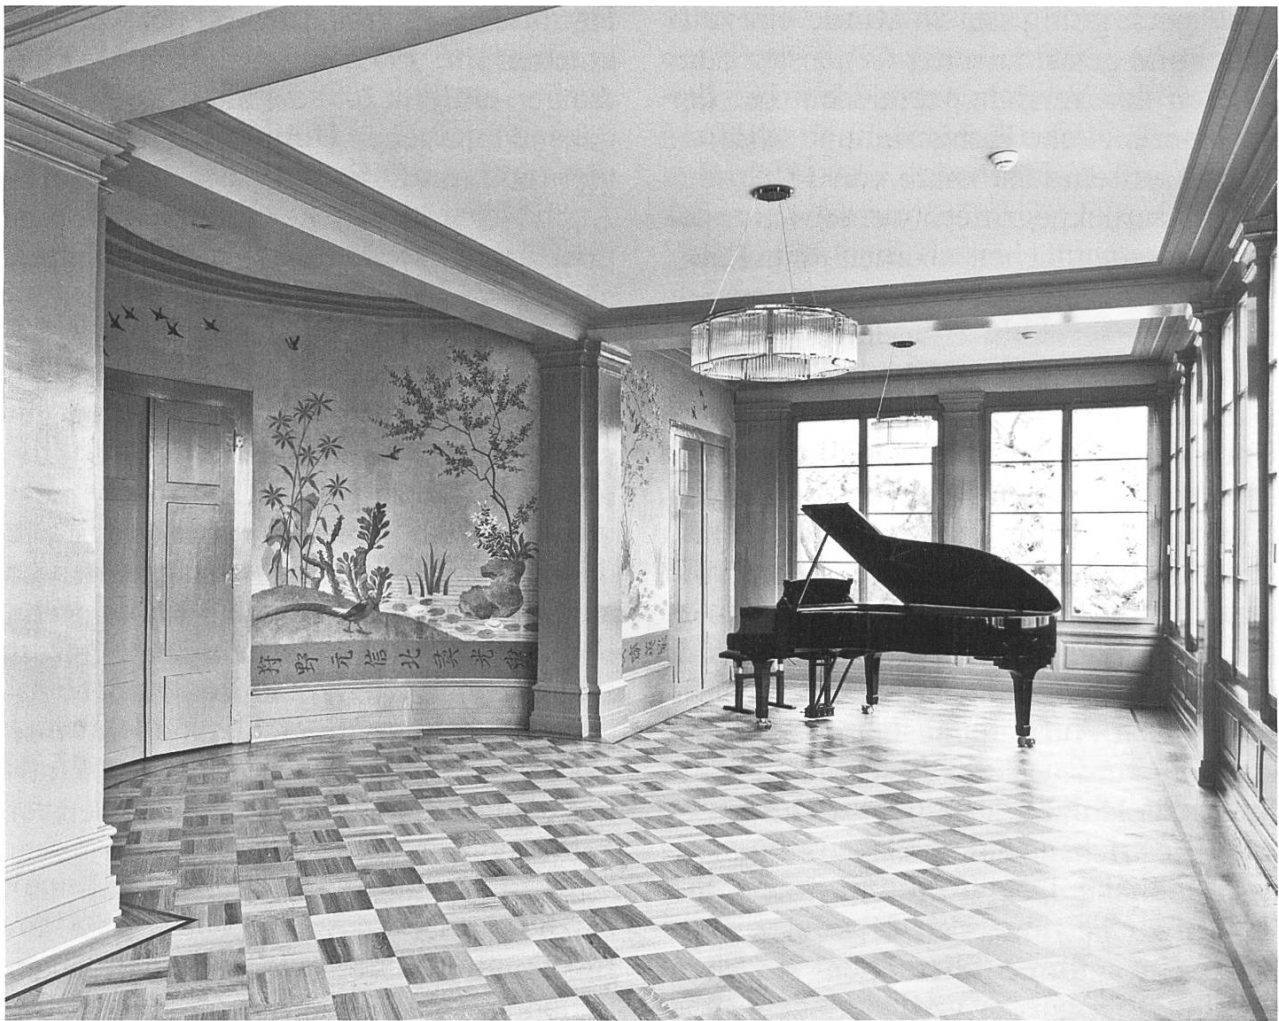
Abb. 4: Veranda nach der Sanierung von 2011.

Farbfassungen auf. Auch an der Veranda konnten die 1972 angebrachten Verkleidungen entfernt und die alten, noch weitgehend erhaltenen Holzverkleidungen saniert und mit Ölfarbe gestrichen werden. Auch hier sprachen die originalen Proportionen und Profilierungen für ein Entfernen der Verkleidungen.
