# Les enseignements techniques du bombardement de Schaffhouse

Autor(en): **Lüthi, Otto**

Zeitschrift: **Bulletin du ciment**

## Les enseignements techniques du bombardement de Schaffhouse

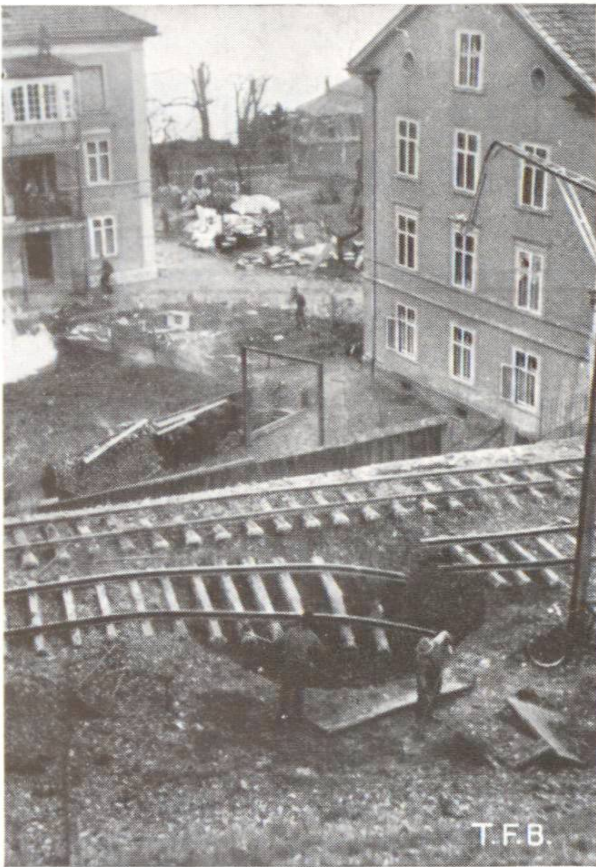
Les bombes incendiaires n'ont pas une force perforatrice inférieure à celle des bombes explosives, mais l'allumage de la fusée à retardement se produit lors de la percussion sur une surface dure. L'explosion se fera donc dans les combles du bâtiment. Un toit de tuiles, de même qu'un plancher en béton armé de 15 cm. d'épaisseur seront toujours perforés, tandis que les bombes incendiaires qui tombent dans un terrain cultivé n'éclatent généralement pas. Par contre, les bombes explosives sont certainement construites pour attaquer les lignes de chemin de fer. Dans la campagne et dans le ballast des voies de chemin de fer, elles explosent au point de chute avec un peu de retardement. La Fig. 1 montre un coup direct et l'effet que l'on cherche vraisemblablement à obtenir avec cette bombe.

Fig. 1 Coup direct dans une voie de chemin de fer

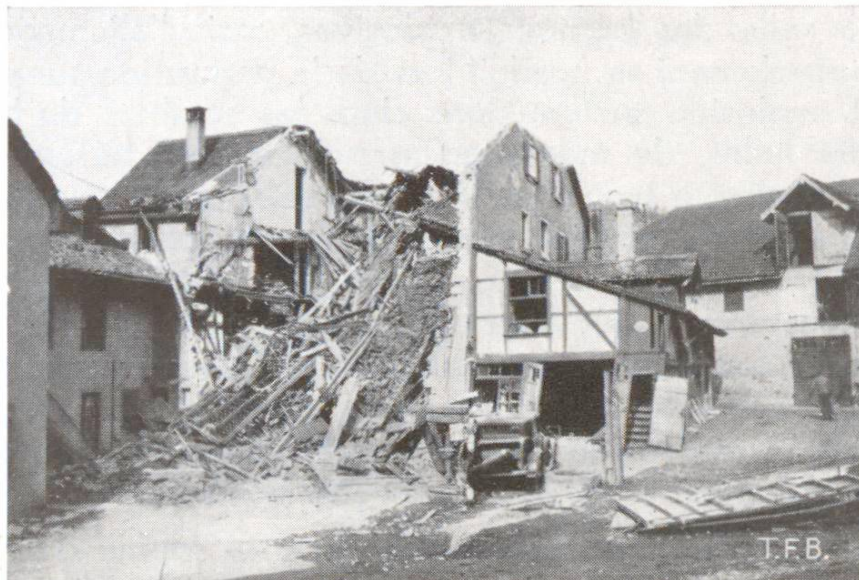
Fig. 2. Maison d'habitation — Maçonnerie en moellons et en briques de terre cuite. La bombe explosive est tombée juste devant la maison. Sous l'effet du contre-coup négatif de l'explosion avec aspiration d'air — vague de dépression —, tout le bâtiment s'est effondré parce que le raidissement des parois au moyen de poutres en bois est insuffisant.

Fig. 2  
Effet de l'explosion sur une maison d'habitation. Maçonnerie en moellons et en briques de terre cuite

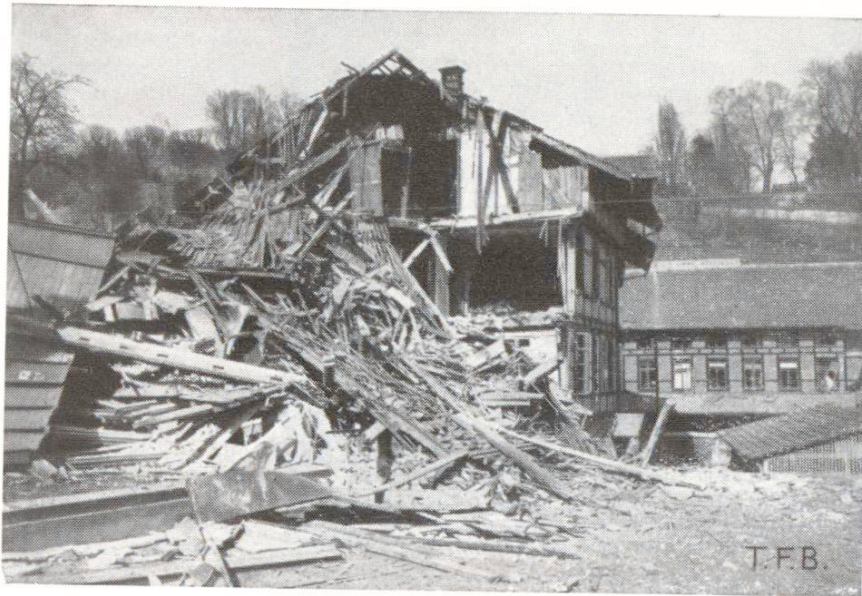
Fig. 3. Le même effet sur une construction en colombage maçonnée.

Fig. 3  
Effet de l'explosion  
sur une construc-  
tion en colombage  
maçonnée

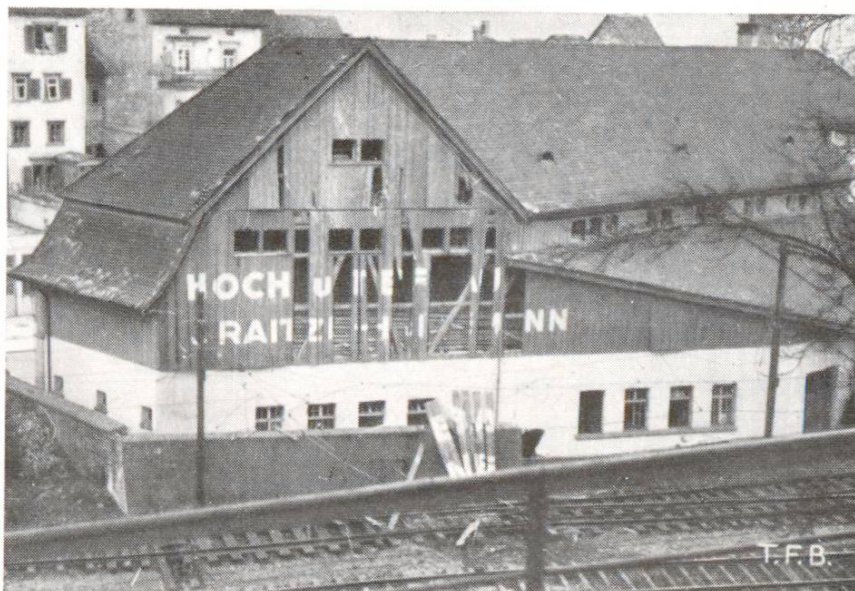
Fig. 4. L'exemple contraire. Les légères cloisons ont été emportées par la vague de dépression et ont préservé le bâtiment de dommages plus graves.

Fig. 4  
Effet de la vague  
de dépression sur  
une construction  
légère

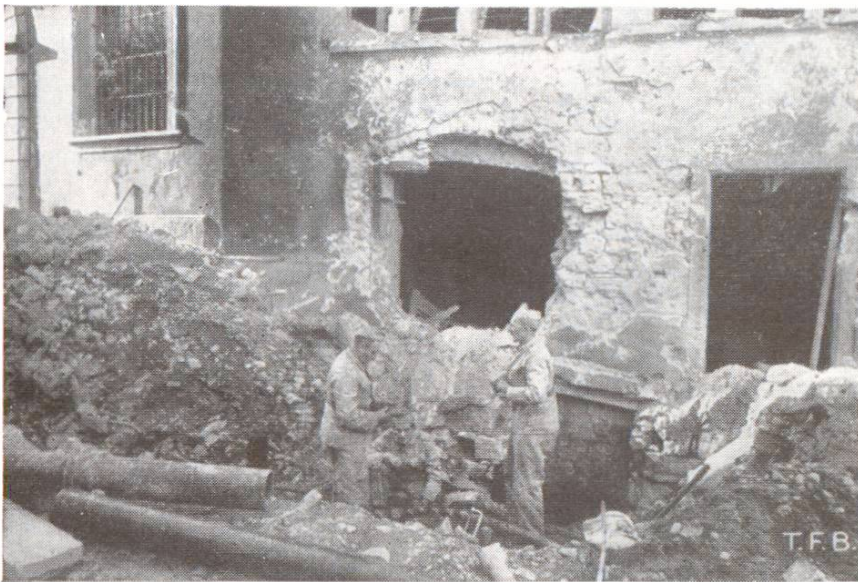
Fig. 5. Le mur en moellons d'environ 80 cm. d'épaisseur a résisté au choc de l'explosion et à la vague de dépression consécutive. (Contre des bâtiments construits aussi solidement, il faut déjà employer des bombes lourdes). On voit par contre nettement l'effet désastreux des éclats.

Fig. 5  
Effet des éclats sur  
une construction  
massive

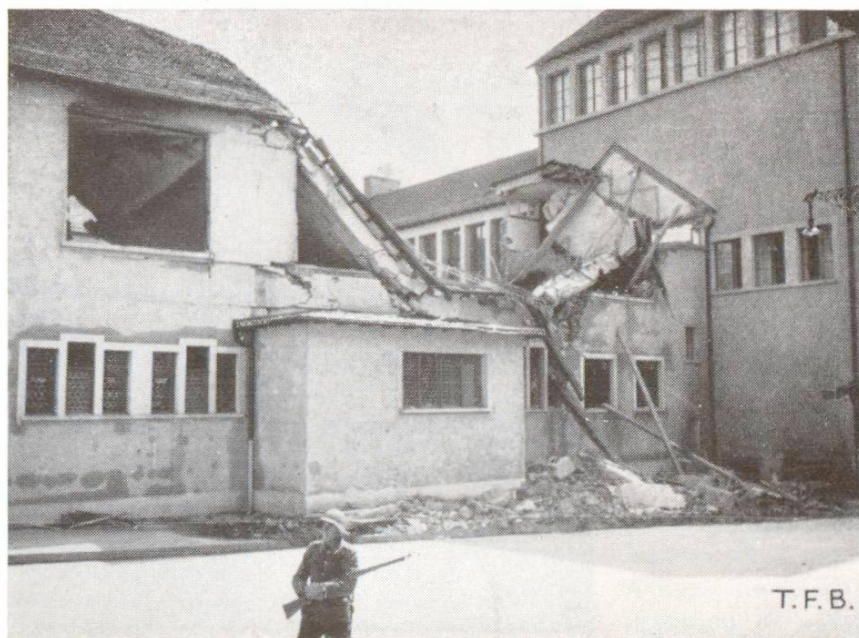
Fig. 6. Un coup direct. La bombe a perforé la toiture et le plancher des combles (dalle en béton armé avec hourdis). Les murs de 40 cm. d'épaisseur en briques de terre cuite n'ont pas résisté au choc de l'explosion et le plancher, perdant ses appuis, s'est effondré (l'effet sur le mur est nettement visible sur le jambage de la fenêtre à gauche).

Fig. 6  
Coup direct sur un  
plancher en béton  
armé avec hourdis.  
Eroulement du  
plancher par suite  
de la poussée laté-  
rale d'un mur d'ap-  
pui sous l'effet de  
l'onde de choc

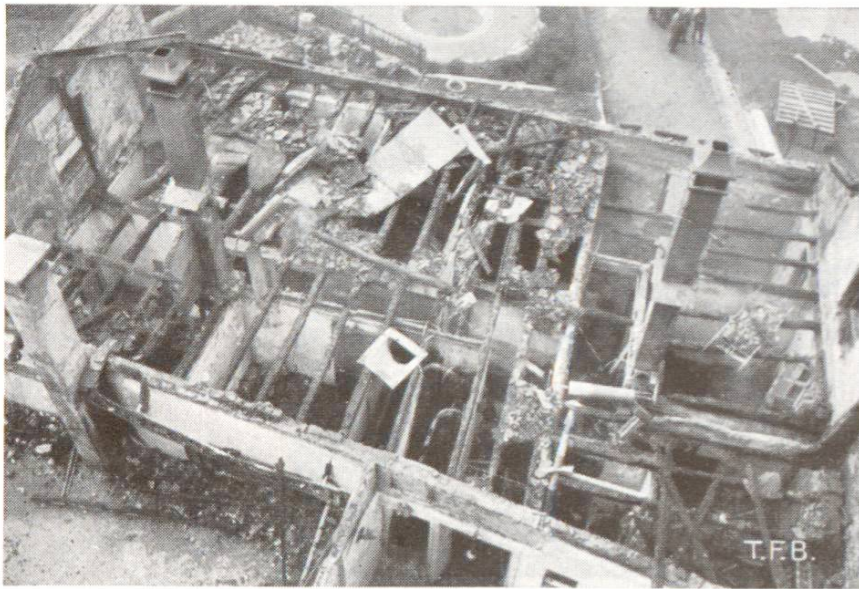
Fig. 7. Effet d'un incendie provoqué par une bombe incendiaire. Bâtiment avec combles et planchers en bois. La maison n'est plus qu'une ruine.

Fig. 7  
Maison incendiée  
jusqu'aux fonda-  
tions

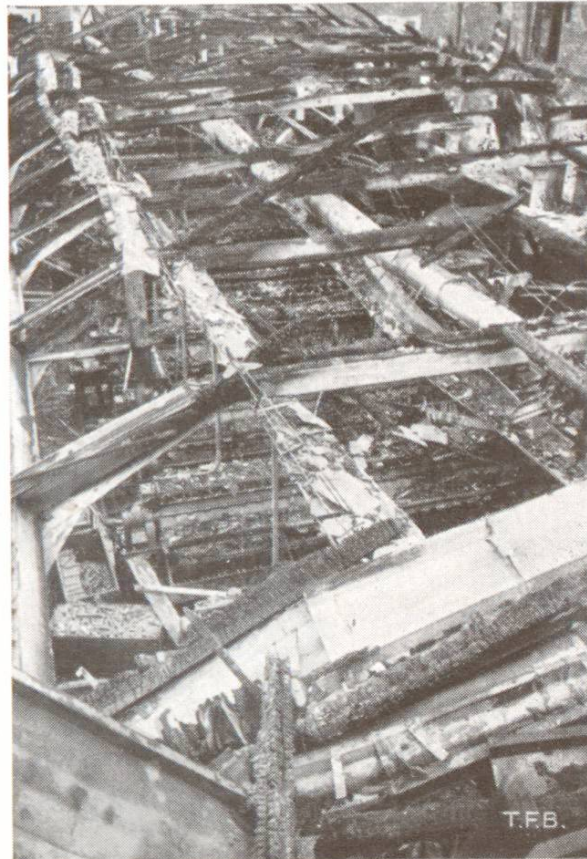
Fig. 8. Les combles ont brûlé jusqu'au plancher bétonné qui a empêché la propagation du feu.

Fig. 8  
L'incendie ne s'est étendu qu'aux combles. Le plancher en béton a empêché la propagation du feu au-dessous

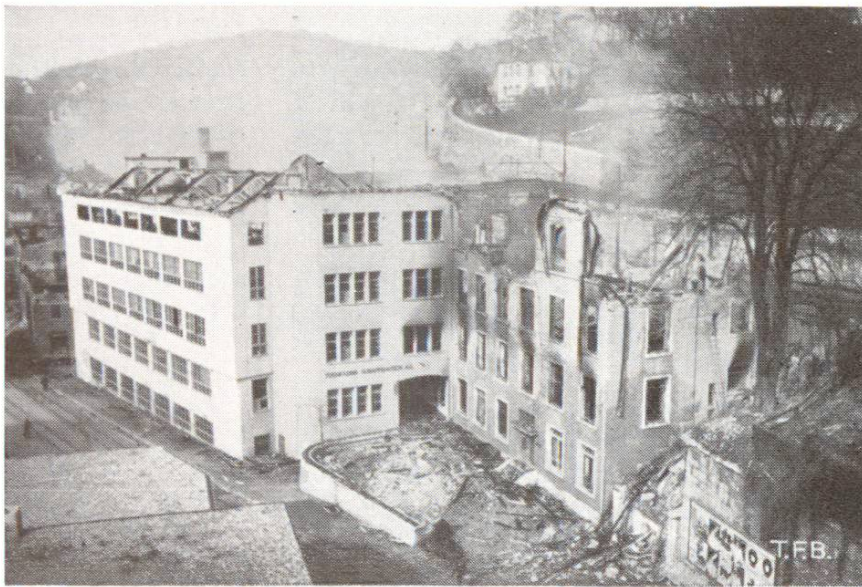
Fig. 9

Fig. 9. Les bâtiments à droite (constructions en bois sur poutres et piliers en fer) ont aussi entièrement brûlé. Les constructions en acier effondrées ne forment plus, avec les machines atteintes, qu'un amas inextricable de ferraille qu'il a fallu déblayer au chalumeau, pièce par pièce.

Les bâtiments à droite ont complètement brûlé. Du bâtiment en béton armé de gauche, seuls les combles en bois ont brûlé

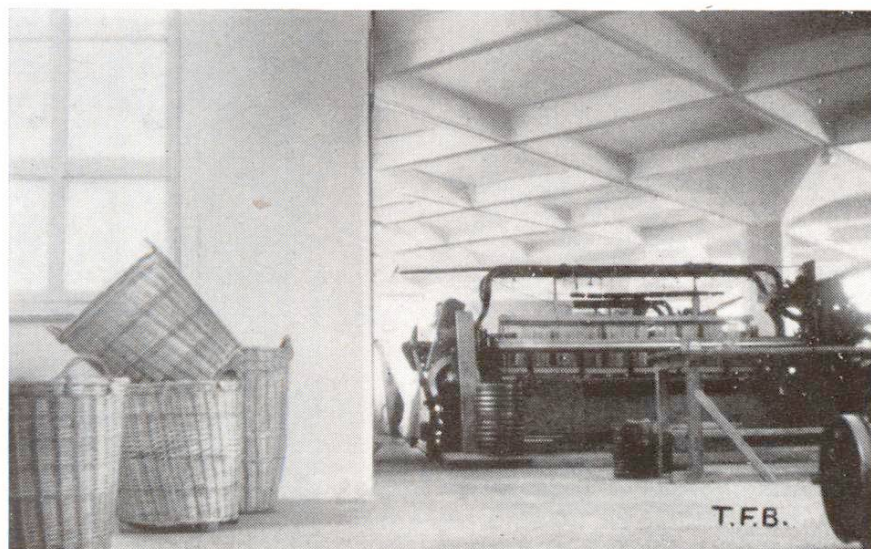
Fig. 10

Fig. 10. Les combles en bois du bâtiment en béton armé, à gauche, ont aussi brûlé, mais le plancher en béton armé sous-jacent (épaisseur 7 cm.) est tout à fait intact.

Plancher en béton armé directement sous le foyer de l'incendie, après l'incendie

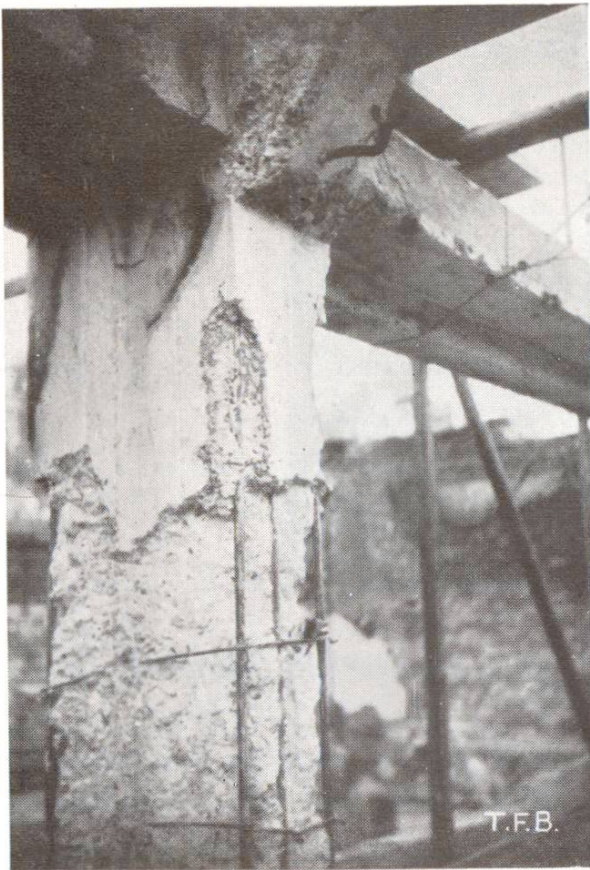
Fig. 11

Dans l'incendie, les parties en béton armé (jambages de fenêtres et piliers intérieurs, linteaux et cadres de la toiture) ont été détruites jusqu'à une profondeur d'environ 3 cm. On a pu les réparer relativement vite, et remettre les combles en état en 6 semaines (enlèvement des couches détériorées au ciseau, puis gunitage).

Pilier en béton armé d'une ferme après l'incendie. Les parties détruites ont été enlevées au ciseau jusqu'au noyau encore intact

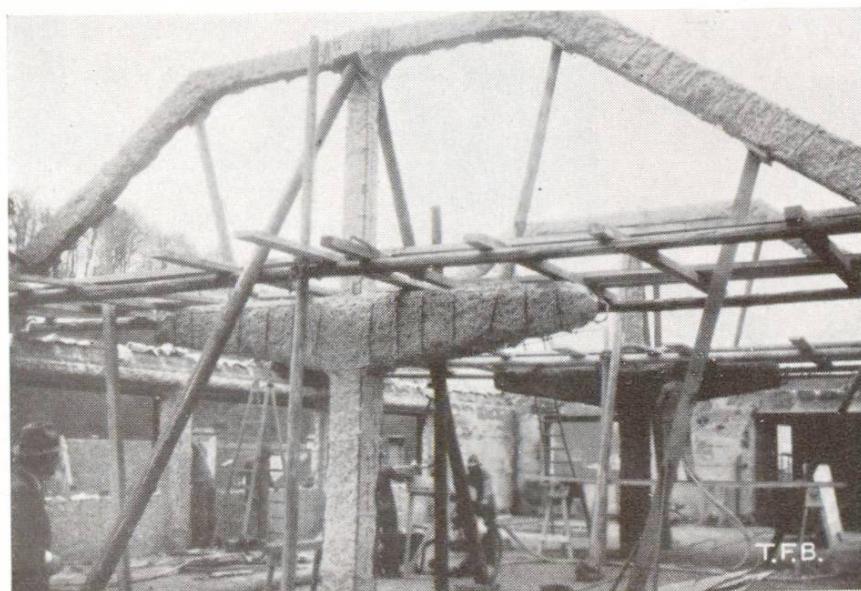
Fig. 12

Fermes en béton armé après l'incendie. Au premier plan, avant le gunitage, à l'arrière plan, en partie après le gunitage

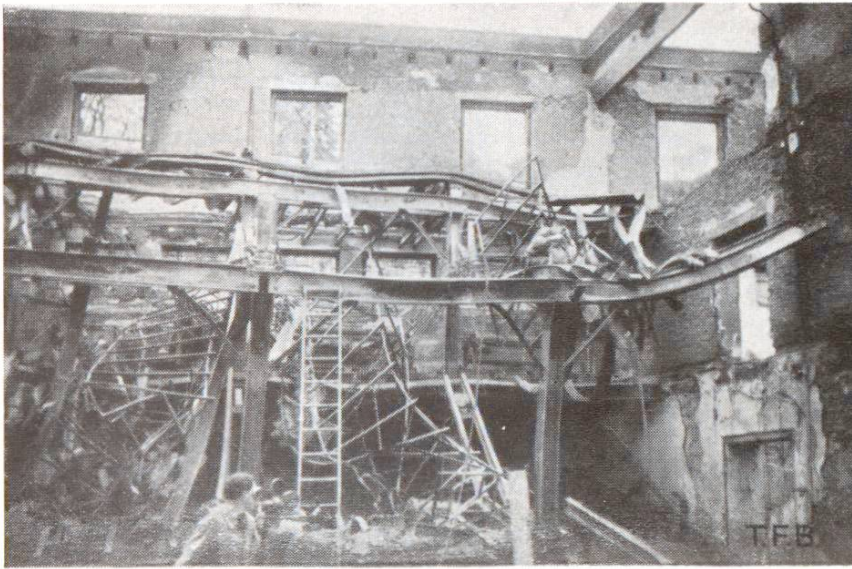
Fig. 13  
Ossature métallique  
après la catastrophe
