Zeitschrift: **Bulletin du ciment**

Bois de coffrage jauni à la lumière

Un essai destiné à démontrer que la surface du béton peut être détériorée par un coffrage en bois préalablement exposé à la lumière.

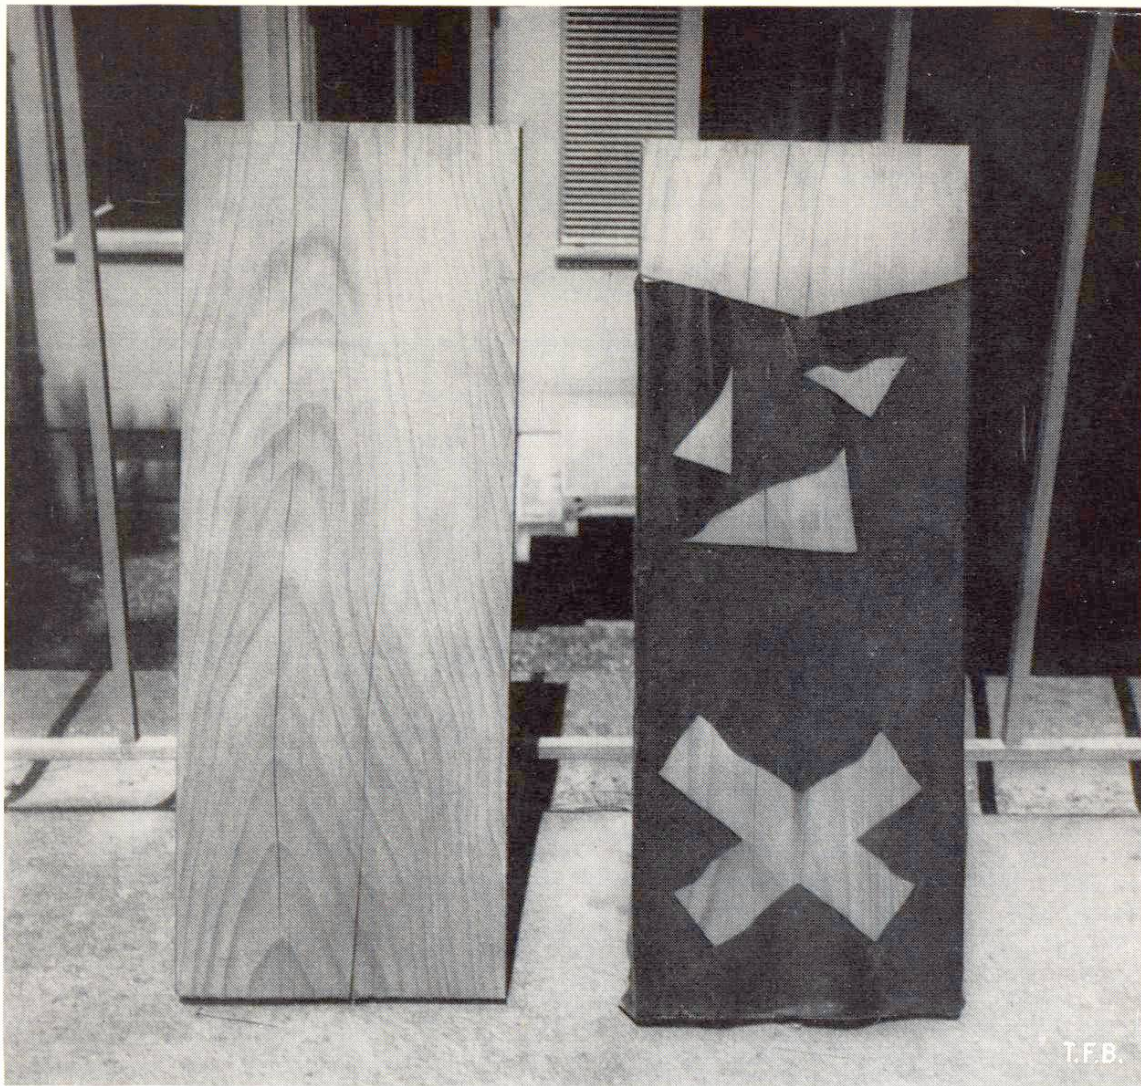
Fig. 1 Les planches A_1 et A_2 pendant leur exposition à la lumière et aux intempéries. La planche A_1 (à droite) est partiellement recouverte d'un plastique opaque dans lequel des figures ont été découpées.

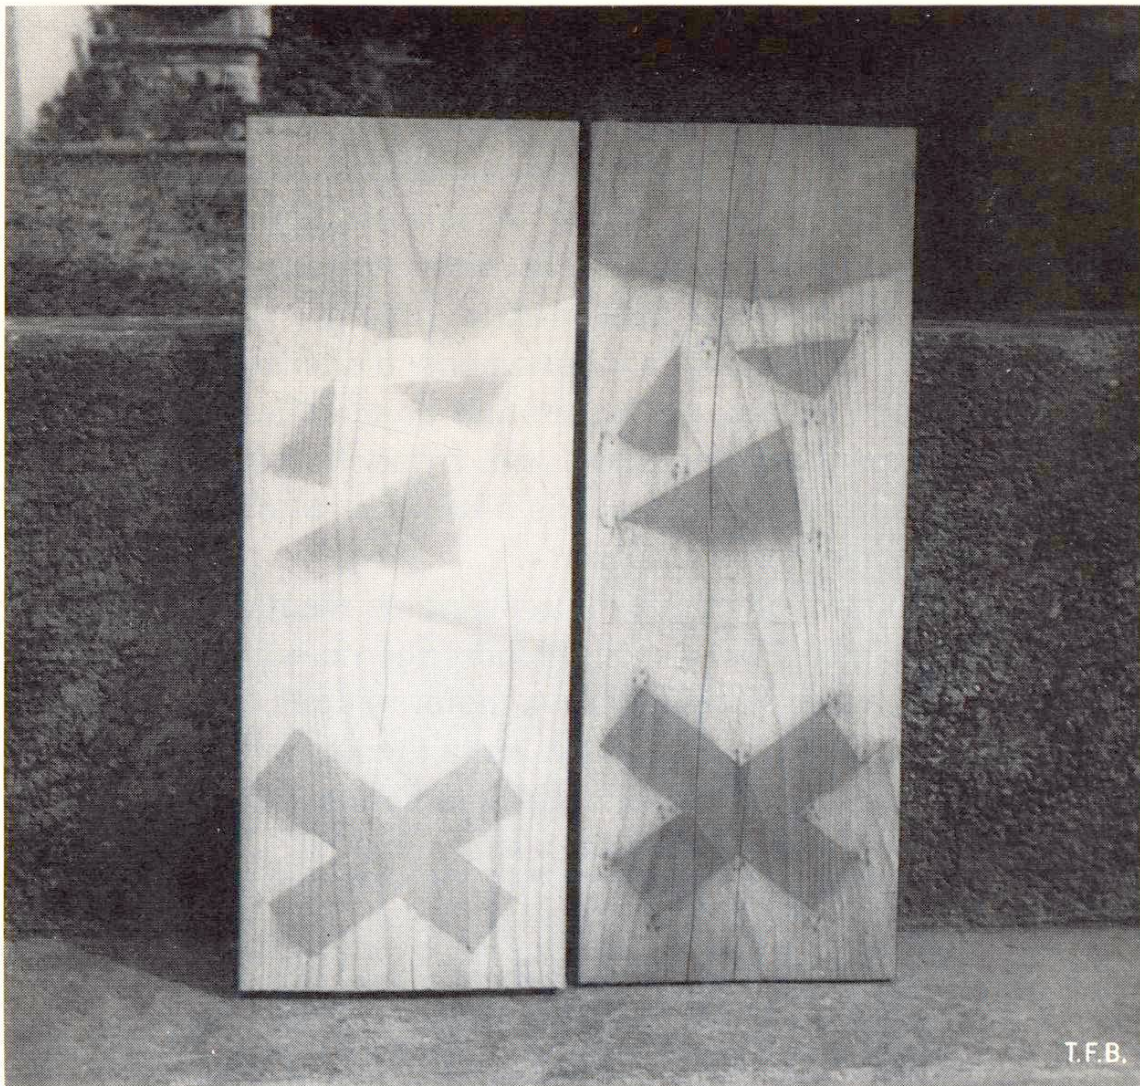
Les parties exposées du bois jaunirent fortement et les planches A_1 et A_2 soumises à toutes les intempéries prirent même une teinte grisâtre plus foncée (Fig. 2 et 3).

Fig. 2 Les planches A₁ et B₁ après leur exposition. La planche A₁ (à droite) soumise à toutes les intempéries révèle un jaunissement accentué tirant même sur le grisâtre.

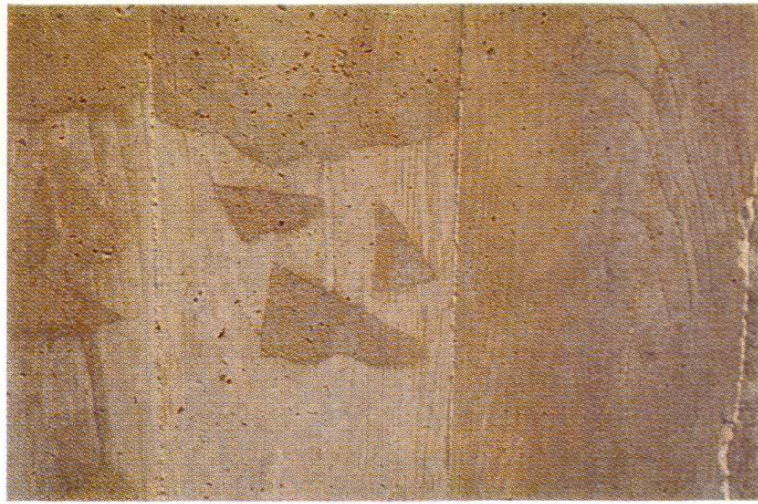
Au décoffrage, après 2 jours, l'effet qu'on voulait démontrer s'est révélé d'une façon indiscutable. Les parties jaunies du bois s'étaient imprimées fortement à la surface du béton dont elles avaient en outre provoqué une légère désagrégation. Les dégâts atteignaient 1 à 2 mm de profondeur. Entre ces zones altérées, le béton était de qualité parfaite. Le traitement à l'eau des planches A₂ et B₂ n'avait eu aucun effet visible. De même, on ne remarquait aucune différence entre les effets du bois qui avait été soumis à toutes les intempéries et de celui qui n'avait été exposé qu'à la lumière.

Fig. 4 Les planches après décoffrage. Dans les zones d'altération, une couche de ciment non durci y adhère encore.

1. Le bois de coffrage neuf jauni à la lumière naturelle provoque une altération de la surface du béton. Pour les travaux en béton apparent, il faut donc protéger le bois de coffrage contre la lumière; par conséquent, il faudra éviter de monter les coffrages trop tôt et de les laisser vides trop longtemps.

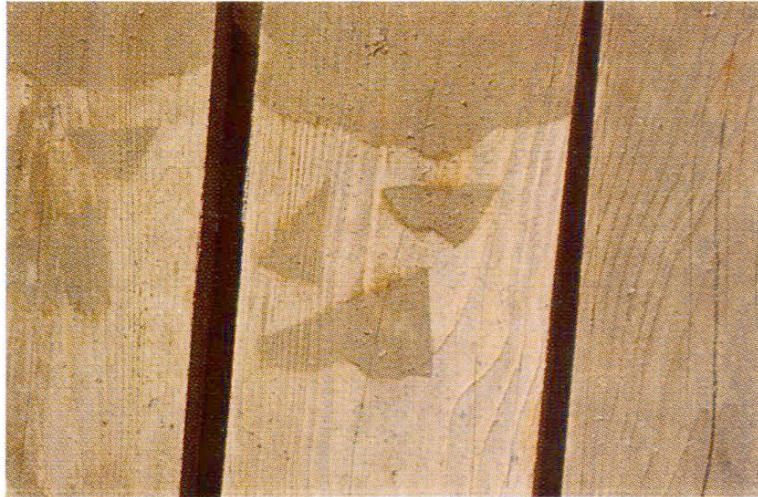
Fig. 5 L'éprouvette de béton après décoffrage (même ordre qu'à la figure 6).

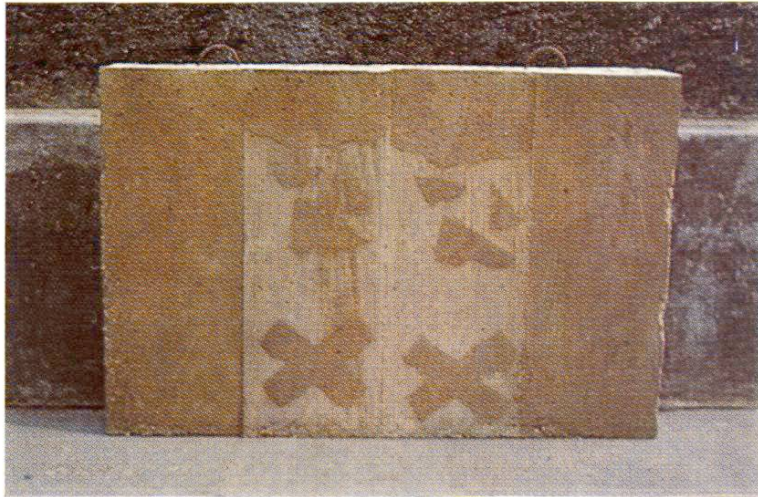
Fig. 6 Jaunissement des différentes planches (de gauche à droite): A₂, A₁, B₁ et B₂.

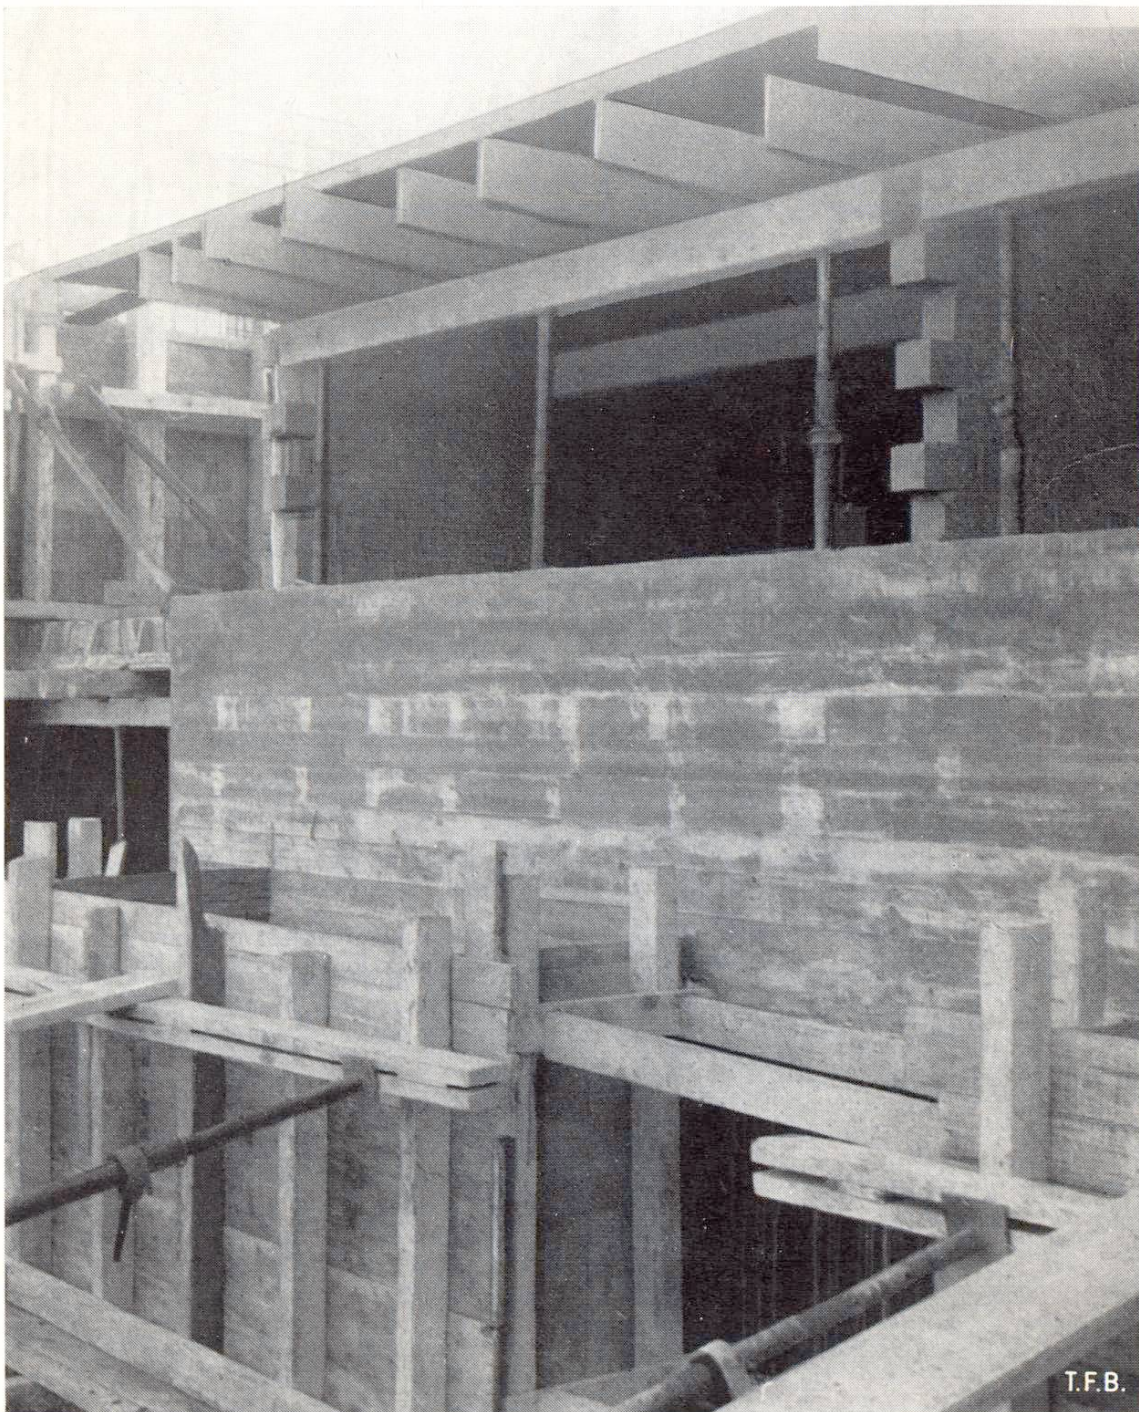
Fig. 7 Le même effet dans un cas pratique: A la surface décoffrée du béton, on remarque le dessin typique de deux planches de coffrage (4° et 6° à partir du haut). Entre des zones claires rectangulaires placées à des distances régulières se trouvent de larges zones sombres. Dans les zones claires, le béton est dur; dans les zones sombres, au contraire, il est altéré et a été arraché lors du décoffrage. Les deux planches qui provoquent cette anomalie avaient déjà été utilisées une fois, mais avec l'autre face en contact avec le béton; c'est alors que leurs faces extérieures avaient jauni à la lumière, mais seulement entre les poutres de l'échafaudage dont le dessin reste marqué.

3. Il s'agit d'un effet chimique influençant les réactions de durcissement du ciment, de la même façon que ce qui a été observé avec des matières sucrées. Les transformations chimiques des constituants du bois sous l'effet de la lumière provoquent probablement des combinaisons qui, même en quantités infimes ont une action néfaste sur le ciment.
