BULLETIN DU CIMENT

MAI 1966

Défauts à la face inférieure de dalles en béton

Description de défauts typiques qui peuvent se produire à la face inférieure de dalles en béton. Causes et explications du phénomène.

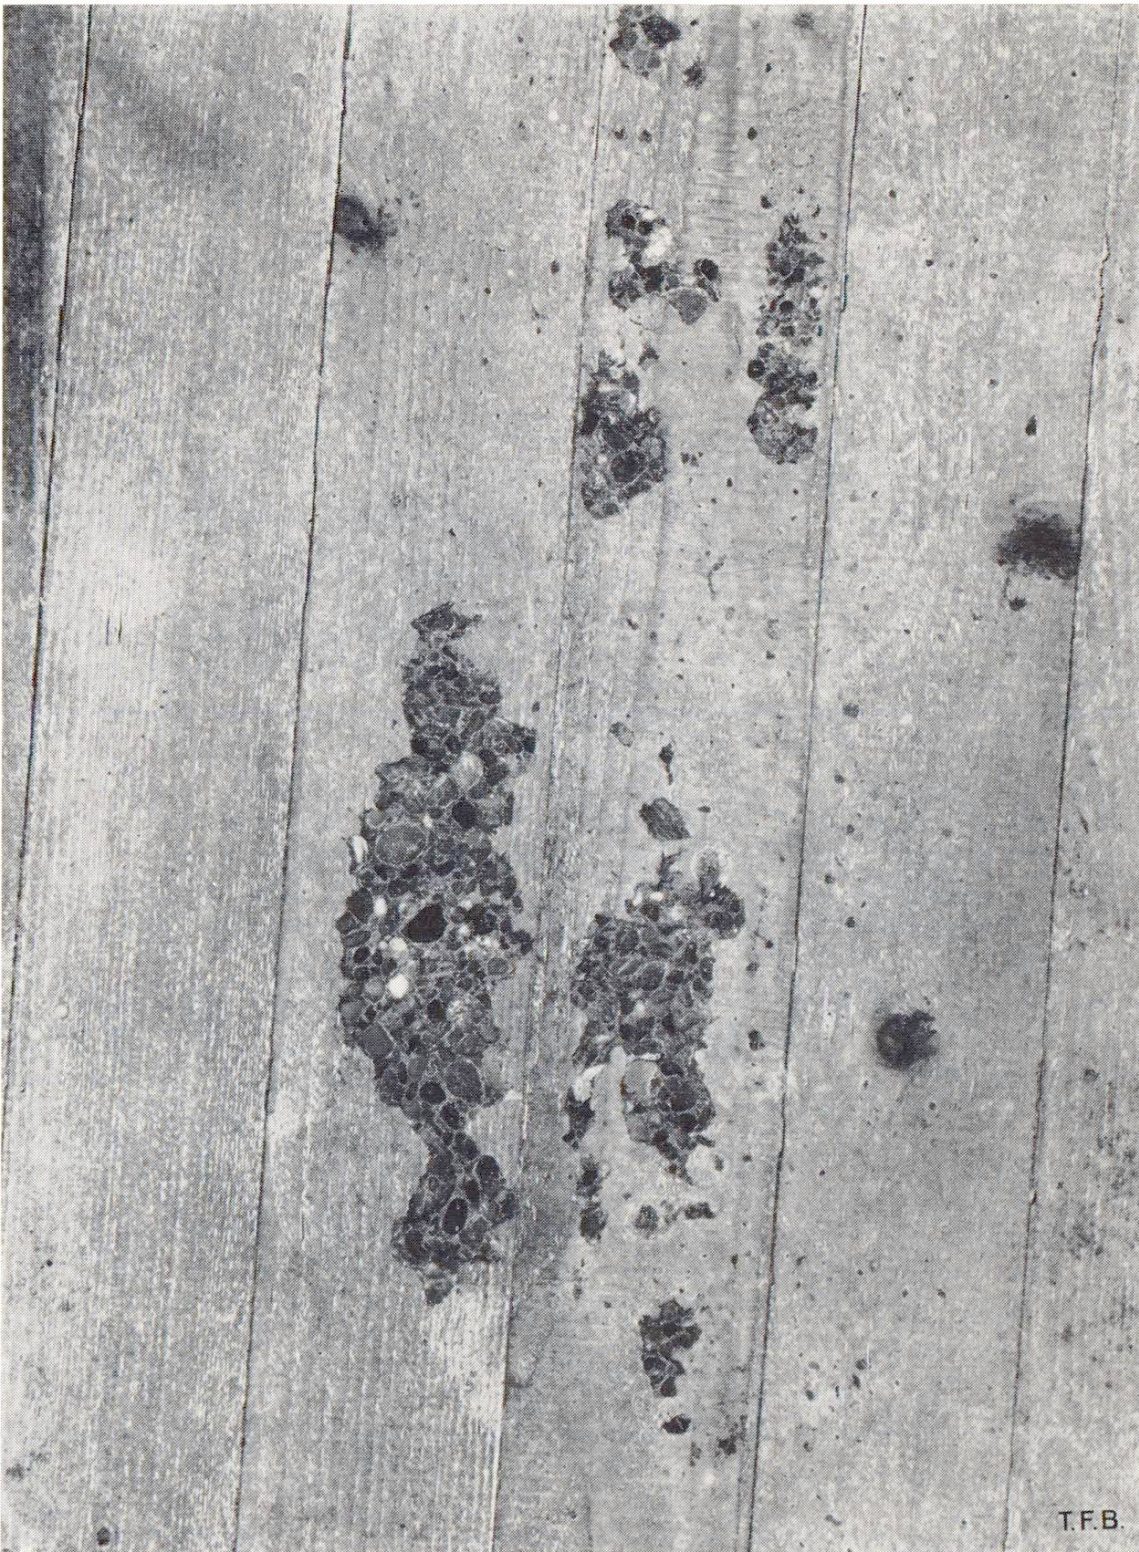
Fig. 2 Détail du défaut. Les grains du gravier deviennent apparents; ils sont blanchâtres, comme si le béton avait été délavé.

Ces observations montrent qu'il s'agit incontestablement d'un phénomène de ségrégation se produisant à la surface des coffrages inférieurs et au cours duquel les parties fines du béton (notamment le ciment) ont été délavées. Le phénomène se produit avant tout sous les gros grains du gravier où il supprime l'adhérence et provoque les décollements constatés.

Ces observations communes permettent d'expliquer le mécanisme qui conduit aux défauts constatés: Aux surfaces de contact avec les coffrages gorgés ou même recouverts d'eau, la teneur en eau du béton s'accroît, ce qui augmente la tendance à la ségrégation de l'eau et des fines. La dalle étant épaisse, la vibration doit être prolongée, ce qui aggrave la tendance des gros grains du granulat à
