Zeitschrift: **Bulletin du ciment**

OCTOBRE 1972

Quelques phénomènes de vieillissement du béton

Liste des causes possibles. Discussion de trois cas illustrés par des photos.

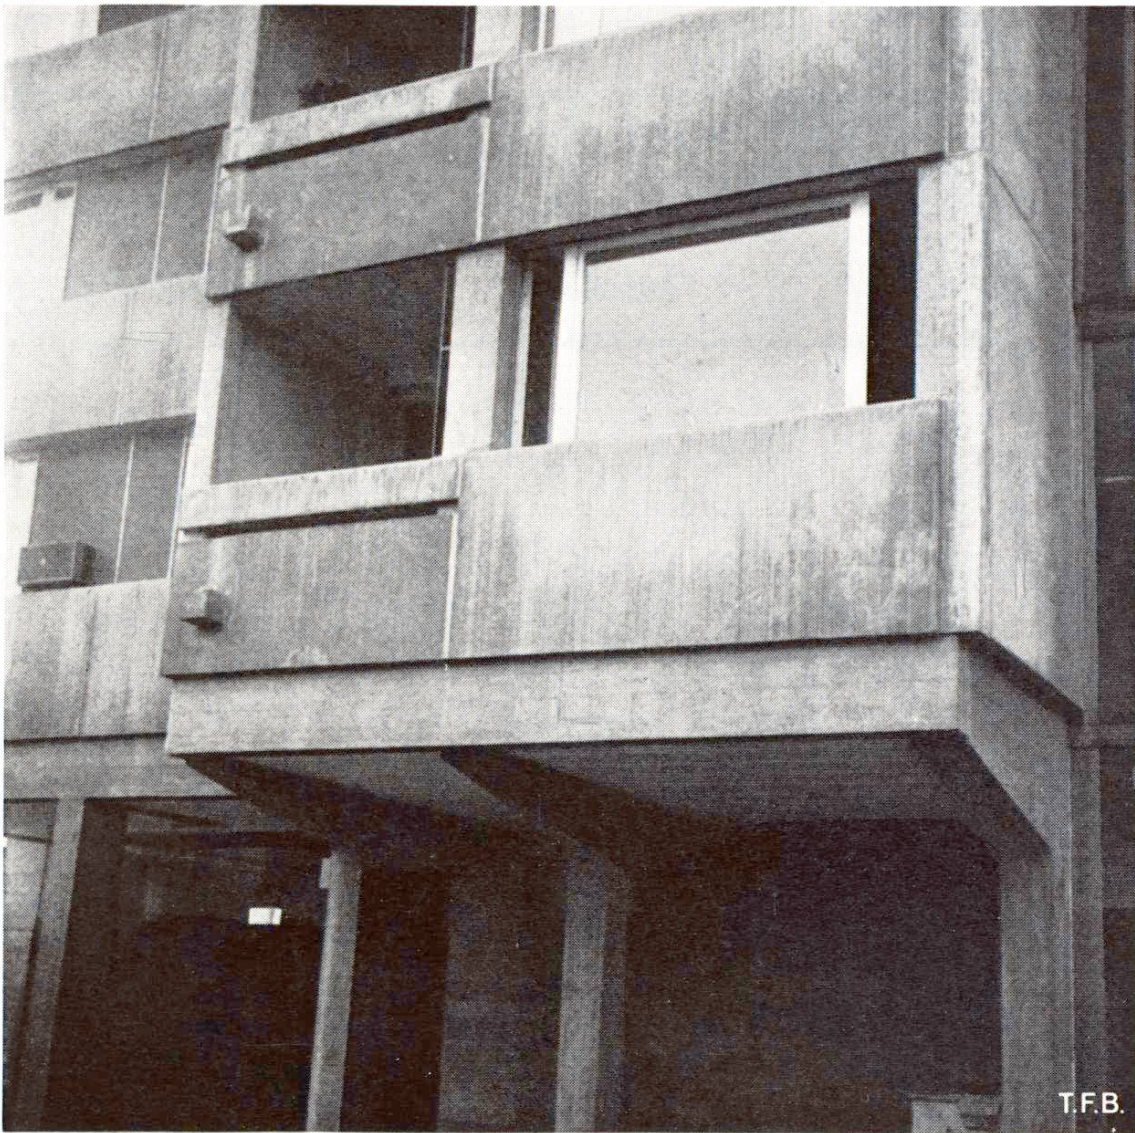
Fig. 1 Plaques en béton préfabriqué présentant des différences caractéristiques de la répartition des gris.

Fig. 1. Éléments en béton préfabriqué à structure de surface obtenue par un léger brossage. Il y a deux petits éléments formant le parapet du balcon et un grand sous la fenêtre. Bien qu'ils aient été exposés pendant 5 ans aux mêmes influences climatiques ces éléments ont pris chacun une teinte différente.

Élément I, la petite partie supérieure du parapet du balcon a un aspect général clair. En détail, on y remarque toutefois des traces claires et foncées, dirigées verticalement comme les stries du balai.

Élément II, la partie inférieure du parapet, plus grande, est presque uniformément de ton foncé. Il y a quelques rares surfaces plus claires, notamment au voisinage de la gargouille.

Élément III, l'allège de la fenêtre, présente une répartition curieuse des gris. Les parties inférieures et latérales sont uniformément foncées, en contraste avec le reste de la surface claire.

Dans l'exemple de la figure 1, c'est certainement la cause d) qui est responsable des contrastes de teintes. L'encrassement par les fines poussières atmosphériques est plus grand sur les surfaces humides. Ainsi on peut constater que le petit élément I sèche plus vite que le plus grand élément II, et qu'en outre les parties claires de l'élément III sont toujours plus chaudes et par conséquent moins humides que les autres. Au voisinage de la gargouille se produit un effet de lavage visible (cause e) qui empêche en outre la cause c) (végétation) d'avoir un effet appréciable. Si la gargouille était métallique toute végétation serait également empêchée dans son voisinage et on aurait une même image. L'eau qui a été en contact avec le métal interdit en effet le développement des mousses et champignons. La cause a) n'entre en ligne de compte qu'au début de l'évolution du béton, pendant les premières semaines ou les premiers mois, et la cause b) (dissolution de la chaux) aurait laissé des traces verticales sur toute la hauteur.

Ces trois exemples donnent une idée de la variété des phénomènes de vieillissement des surfaces de béton. Il s'agit véritablement des défauts en ce qui concerne l'aspect des surfaces. La plupart d'entre eux auraient pu être évités par des mesures adéquates. Dans le cas 1 par des mesures constructives, dans le cas 2 par l'emploi de plaques à surfaces rugueuses ou structurées et dans le cas 3 par le choix de planches de coffrage ayant des qualités et des propriétés identiques.

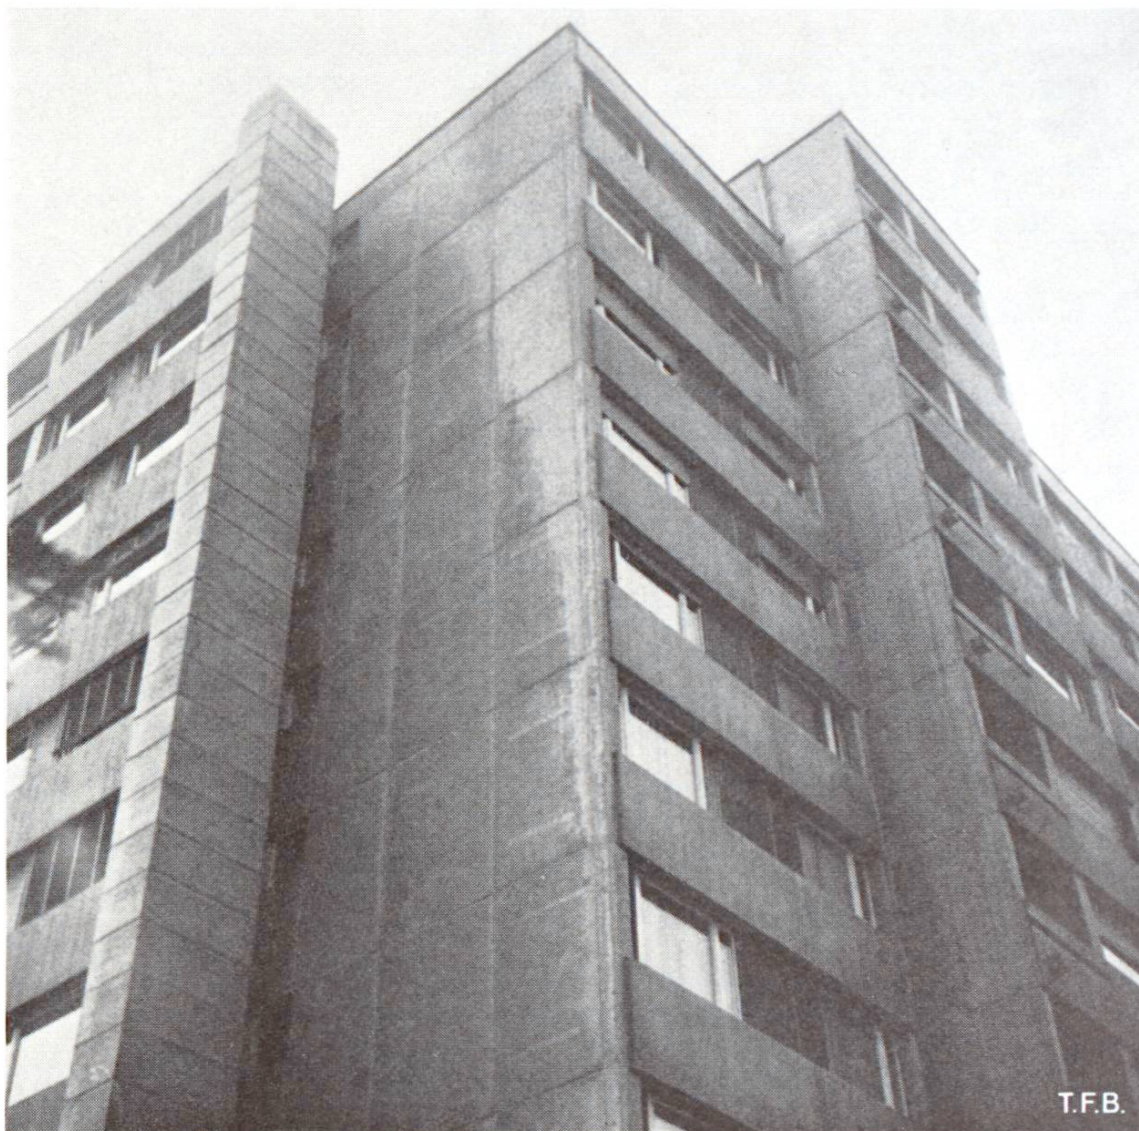
Fig. 2. Un angle rentrant d'une façade de maison-tour revêtue de grandes plaques de béton lisse. On remarque que les surfaces visiblement les plus exposées à la pluie ont une teinte plus claire. On peut constater en outre que chaque plaque a deux traces claires provoquées par le contact avec les lattes de bois placées entre les dalles du stockage après la fabrication.

Le contraste entre les grandes zones claires et foncées est imputable à la cause e) (lavage). La pluie battante qui peut atteindre les parties supérieures et extérieures de la façade les délave et en nettoye les poussières qui s'y étaient déposées. La pluie tombant dans ce cas par un vent ayant toujours la même direction bien déterminée, il y a une limite bien marquée entre les zones claires et foncées. Les traces claires laissées par les lattes de bois sont probablement dues au fait que la porosité de la surface y est plus faible et par conséquent l'humidité aussi, ce qui fait que la poussière y adhère moins bien qu'ailleurs.

Fig. 2 Revêtement de façade ayant subi l'influence visible de la pluie battante.
