**Zeitschrift:** Bulletin du ciment  
**Band:** 44-45 (1976-1977)  
**Heft:** 16

**Artikel:** Fissures dues au retrait de prise  
**Autor:** Trüb, U.A.  
**DOI:** <https://doi.org/10.5169/seals-145919>

## Fissures dues au retrait de prise

**Description du retrait de prise (condensation), cette diminution de volume liée à des phénomènes chimiques. Exposé d'un cas dans lequel les conséquences furent visibles.**

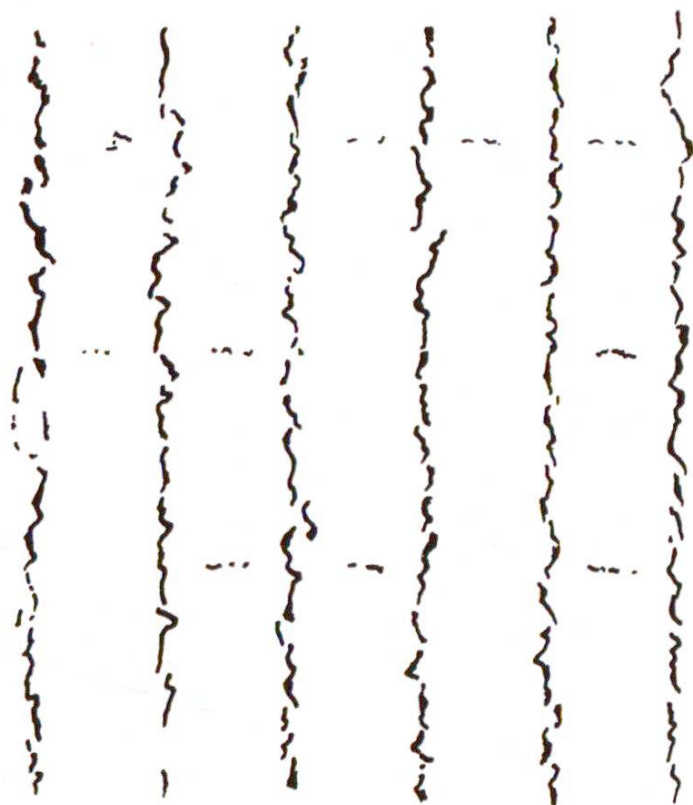
Douze heures après la fin du bétonnage du premier tronçon, de larges fissures, parallèles et équidistantes sont apparues à la surface supérieure, sous la protection étanche. Elles se trouvaient toutes au-dessus des barres supérieures de l'armature placées à 50 mm sous la surface du béton. (Fig. 2) Quelques carottes furent prélevées pour voir ce qu'il en était de ces fissures en profondeur (Fig. 3). On y a découvert d'autres fissures typiques, sous les barres inférieures de l'armature supérieure (Fig. 4). La position des fissures a permis de conclure avec certitude que la partie supérieure de la masse de béton s'était affaissée de 2 à 3 mm quand elle était encore plastique, alors que l'armature très rigide, reposant sur le coffrage, était restée fixe. Cet affaissement avait dû se produire entre 12 et 24 heures après le début du bétonnage.

Fig. 2 Fissures parallèles de 2 à 3 mm d'ouverture à la surface supérieure de la dalle. Elles se sont formées dans les 12 heures qui ont suivi le bétonnage, malgré la protection étanche de la surface.

Dans l'exemple exposé, pour éviter le renouvellement du phénomène dans les étapes suivantes de bétonnage, on a revibré le béton après un certain temps.

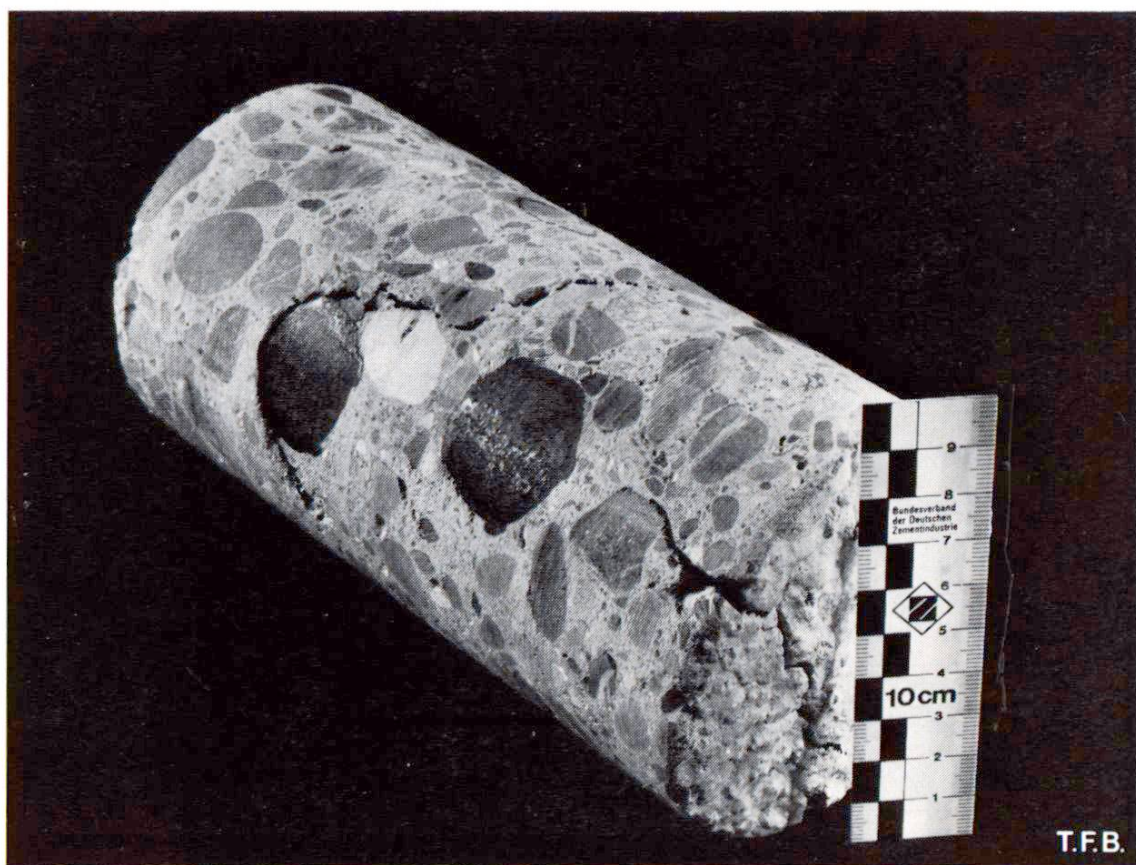
Fig. 3 Carotte de 90 mm montrant les fissures en profondeur. L'espace entre le béton et le dessous de la barre inférieure de l'armature permet de mesurer un affaissement de 2 à 3 mm.

4 On ne peut expliquer ce phénomène que par le retrait de prise (Schrumpfen). Entre 12 et 20 heures après le début du bétonnage, la prise du béton a commencé dans les deux couches inférieures alors que la dernière couche du haut était encore plastique. Après 24 heures, le degré d'hydratation dans ces couches inférieures devait être de 10 à 15 %, ce qui correspond à une diminution de volume de 1,8 à 2,7 l/m<sup>3</sup> et à un affaissement de 1,8 à 2,7 mm. Cela correspond bien aux observations faites.
