Denkmäler und Ruinengelände : Arbeiten im Jahre 2013 = Le site et les monuments en 2013

Denkmäler und Ruinengelände – Arbeiten im Jahre 2013

Le site et les monuments en 2013

Thomas Hufschmid

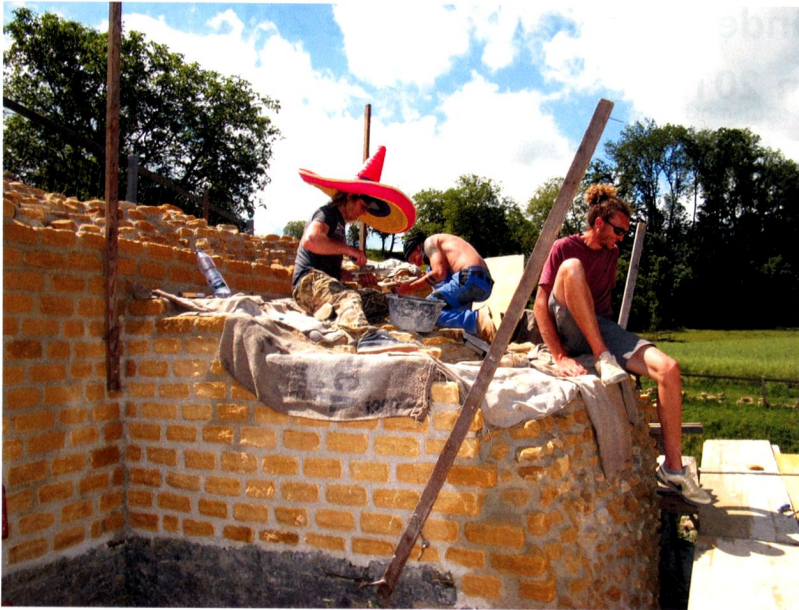
Fig. 1

Heisses Wetter verlangt Sonnenschutz; die gut motivierte Equipe der Theaterrestaurierung bei den Aufmauerungsarbeiten im Bereich der südwestlichen Eingangshalle.

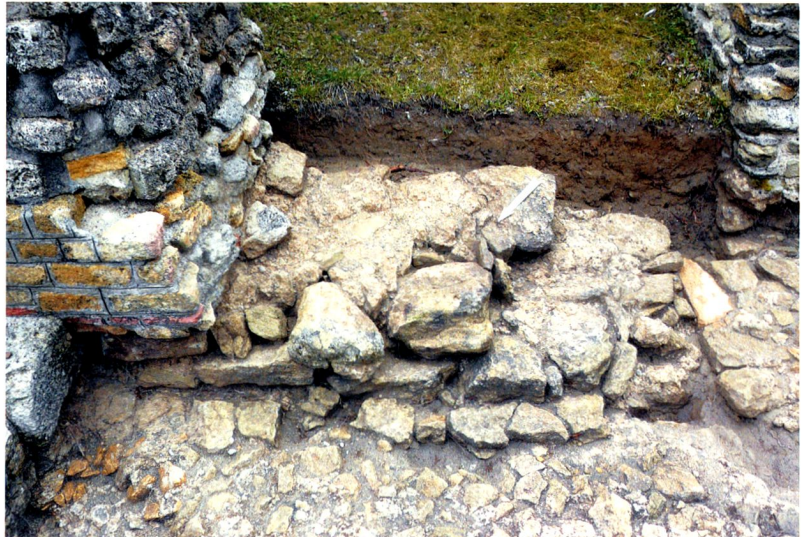
Fig. 10

Theater. Südwesthalle, sekundär eingesetzte Fundamentzwischenmauerung M 116; die Übermauerung des älteren Pfeilerkörpers M 98 mit dem aus groben Steinen gefügten jüngeren Fundamentteil M 116 macht deutlich, dass der ältere Pfeiler beim Bau der Zwischenmauerung noch nicht höher hinauf gerichtet hat. Zudem zieht das jüngere Fundament an einen in situ liegenden Muschelkalksandsteinquader, dessen südwestliche Fortsetzung vor dem Bau von M 116 entweder entfernt worden oder noch gar nicht versetzt gewesen ist. Blick von Nordwesten.

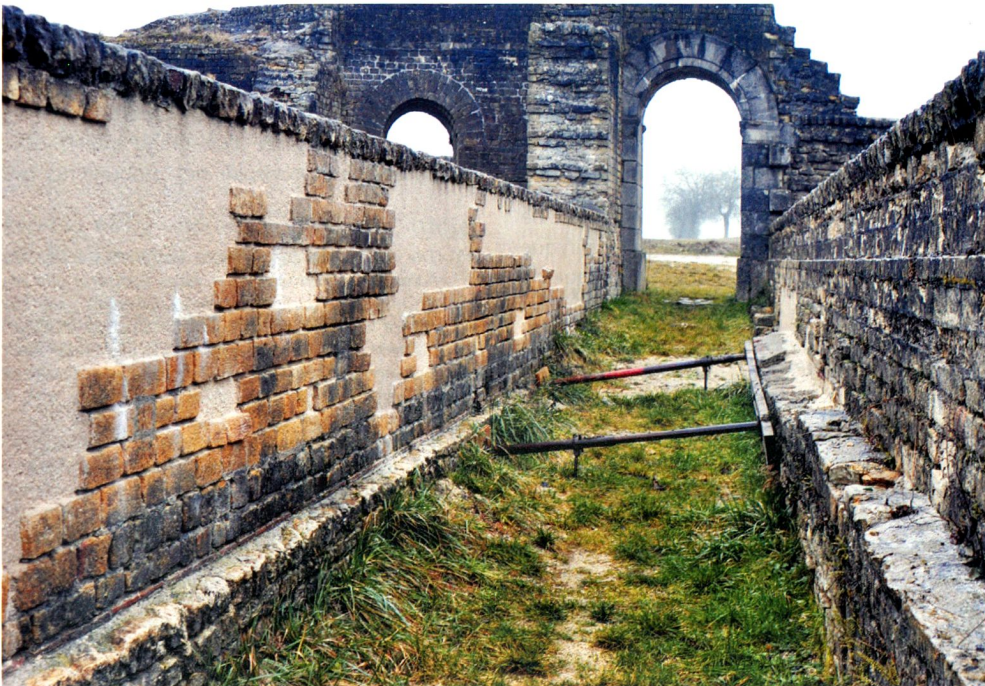
Theater, Osttor, Restaurierung 2013. Erster Seitengang der nördlichen Torhälfte, Zustand vor den Sicherungsarbeiten; erhebliche Teile der im frühen 20. Jahrhundert mit Kunststein-Handquadern rekonstruierten Mauern sind ausgebrochen; grosse Löcher am Mauerfuss gefährden die Standfestigkeit des Mauerwerks. Blick von Westen.

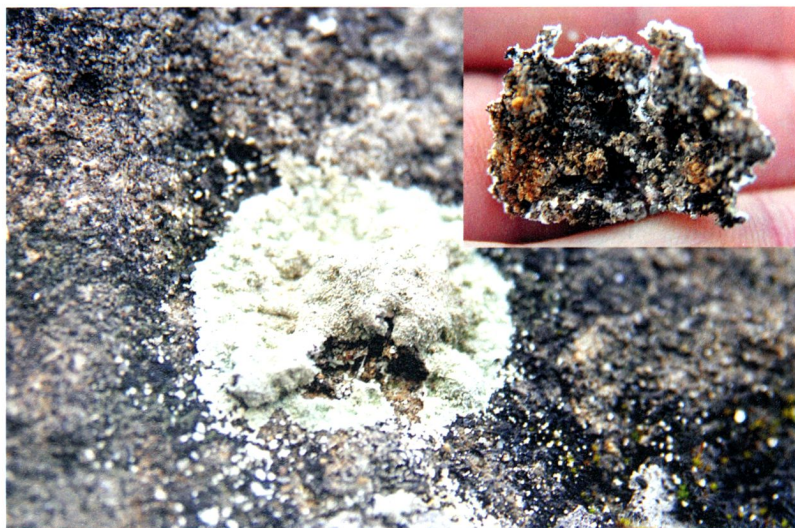
Des lichens calcicoles ont colonisé les surfaces architectoniques. Les espèces à thalles crustacés provoquent une érosion de surface relativement importante. Suivant les variations climatiques, le thalle se contracte plus ou moins, les rizines, fixées dans le substrat, exercent alors une tension qui détache les plus petits grains de la matrice rocheuse. Quand le climat est humide, on observe un gonflement des thalles qui atteignent parfois une dimension supérieure à leur empreinte originale. La surface du grès emporté par les rizines se détache alors avec le thalle et forme des cloques (fig. 36).

Amphithéâtre, orthostates du couloir sud. Le thalle d'un lichen crustacé forme une cloque. En haut à droite, détail du revers de cette cloque. Des fragments de roche ont été emportés par les rizines.

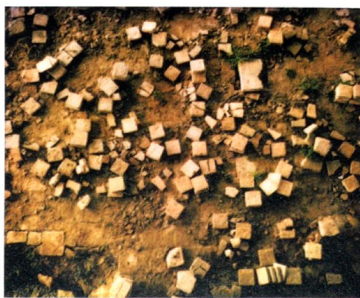
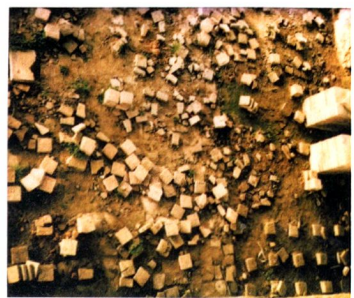
Fig. 39

Thermes d'En Pernet. Détails de l'area du tepidarium en 2013. Dalle d'origine dégradée par le gel et les végétaux (1); essai de restauration de 1995-1996 (2); essai de restauration de 2000 (3). Les dalles lisses et sèches sur le pourtour (1) et sur les côtés (2 et 3) sont les fac-similés en ciment posés en 2001. Les dalles d'origine ou restaurées avec du mortier sont perméables et se dégradent rapidement.

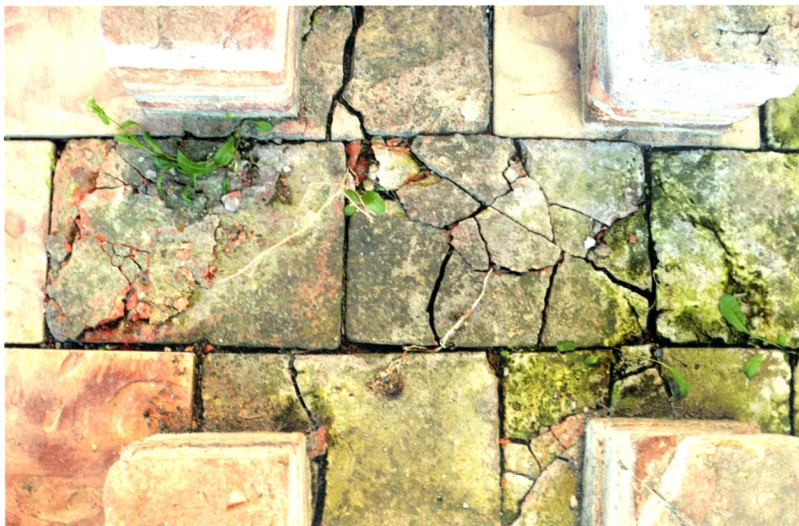
Fig. 43 (unten)

Les augmentations du niveau des eaux souterraines et les précipitations sont la cause des dégâts liés au gel et aux proliférations biologiques constatées sur les éléments en terre cuite des thermes d'En Perruet. Le relevé continu des variations de la nappe nous donnera des informations utiles pour aborder cette problématique. Il est prévu de placer une sonde enregistreuse dans un des piézomètres pour assurer ce suivi. Un sondage archéologique sera également nécessaire pour documenter le soubassement de l'area du caldarium.

Thermes d'En Perruet. Area du caldarium. Dégâts dûs au gel et à la végétation. Les dalles d'origines sont toujours plus humides que les fac-similés en ciment. Les dégâts se concentrent dans ces zones.

Les discussions doivent donc reprendre. L'étude hydrogéologique de la parcelle sera un élément important. Une bonne documentation du sous-sol nous paraît également indispensable. Une nouvelle intervention doit être envisagée dans un proche avenir.
