# Die Restaurierung der Klosterkirche Königsfelden

Autor(en): **Tschupp, Manfred**

Zeitschrift: **Brugger Neujaersblätter**

Band (Jahr): **98 (1988)**

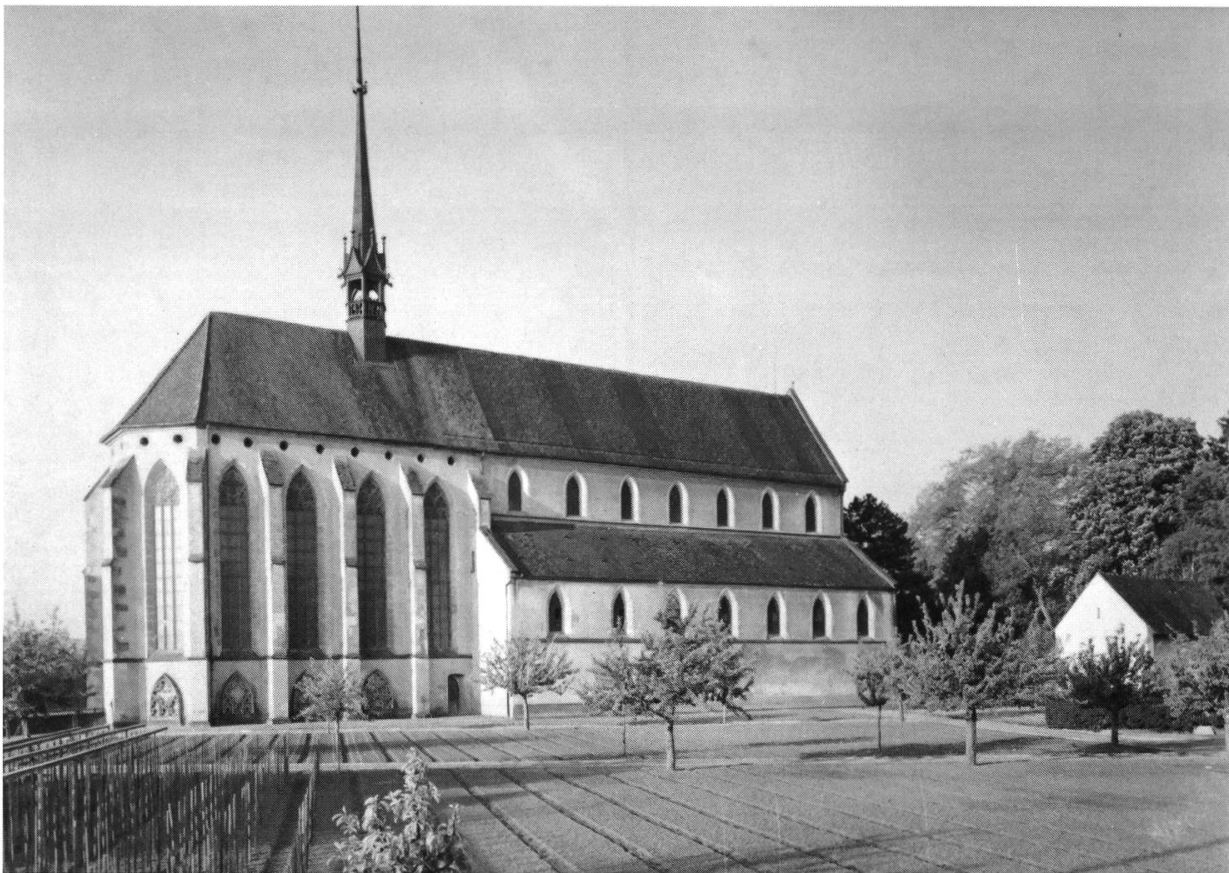
#### *Vor der Restaurierung*

Der Zustand der Klosterkirche war besorgniserregend: Die Fundamente waren durchfeuchtet, aufsteigende Feuchtigkeit zerstörte Mauerwerk und Verputz, der Fassadenputz sandete ab. Beim Sandstein der Strebepfeiler waren Abschieferungen festzustellen. Die Dachkonstruktion über dem Chor war rund 70 cm aus dem Lot, da die Windverstreben fehlten. Einzelne Sparren hatten sich aus den Holzverbindungen herausgelöst, so dass sich das Dachgesims bis zu 32 cm nach aussen verschob. Die Dachstühle über den Seitenschiffen wiesen morsche Holzteile auf. Die Dachrinnen waren durchlöchert, Wasser drang daher in die Wände ein. Im Innern waren fast auf dem gesamten Boden Feuchtigkeitsschäden sichtbar, ebenso an den Grabplatten und den Tischgräbern, gleichfalls in den unteren Bereichen der Wände. Es zeigten sich Salzausblühungen und die Kalktünche blätterte oder sandete ab. – Eine Restaurierung war unumgänglich. Am 12. Januar 1982 beschloss der Grosse Rat die Instandsetzung der Klosterkirche Königsfelden.

Das Fundamentmauerwerk wurde gesäubert, die losen Steine vermauert, die Fugen mit Kalkmörtel ausgestopft, die Sickerplatten und die Sickerleitung verlegt. Die korrodierten Werksteinteile der Strebepfeiler, Fenster- und Türgewände wurden in aufwendiger Arbeit teils aufmodelliert, teils partiell oder gänzlich ersetzt. Die anlässlich der letzten Instandstellung in Zementguss angefertigten Fenstergewände und -bänke wurden neu in Sandstein gehauen und versetzt. Die erhaltenen Chormasswerke sowie Spolien und Fragmente der Masswerke vom Langhaus genügten, angesichts der strengen Regeln der gotischen Baugeometrie, um für sämtliche Fenster des Langhauses die seit 1777 fehlenden, zierli-

Der Dachstuhl über dem Chor und Partien der Seitenschiffe waren in einem derart schlechten Zustand, dass sie grösstenteils ersetzt werden mussten, nach alter Manier mit den damals üblichen Holznägeln. Das Dach, mit Biberschwanzziegeln ausgeführt, wurde umgedeckt, die Spenglerarbeiten gänzlich neu in Kupfer erstellt.

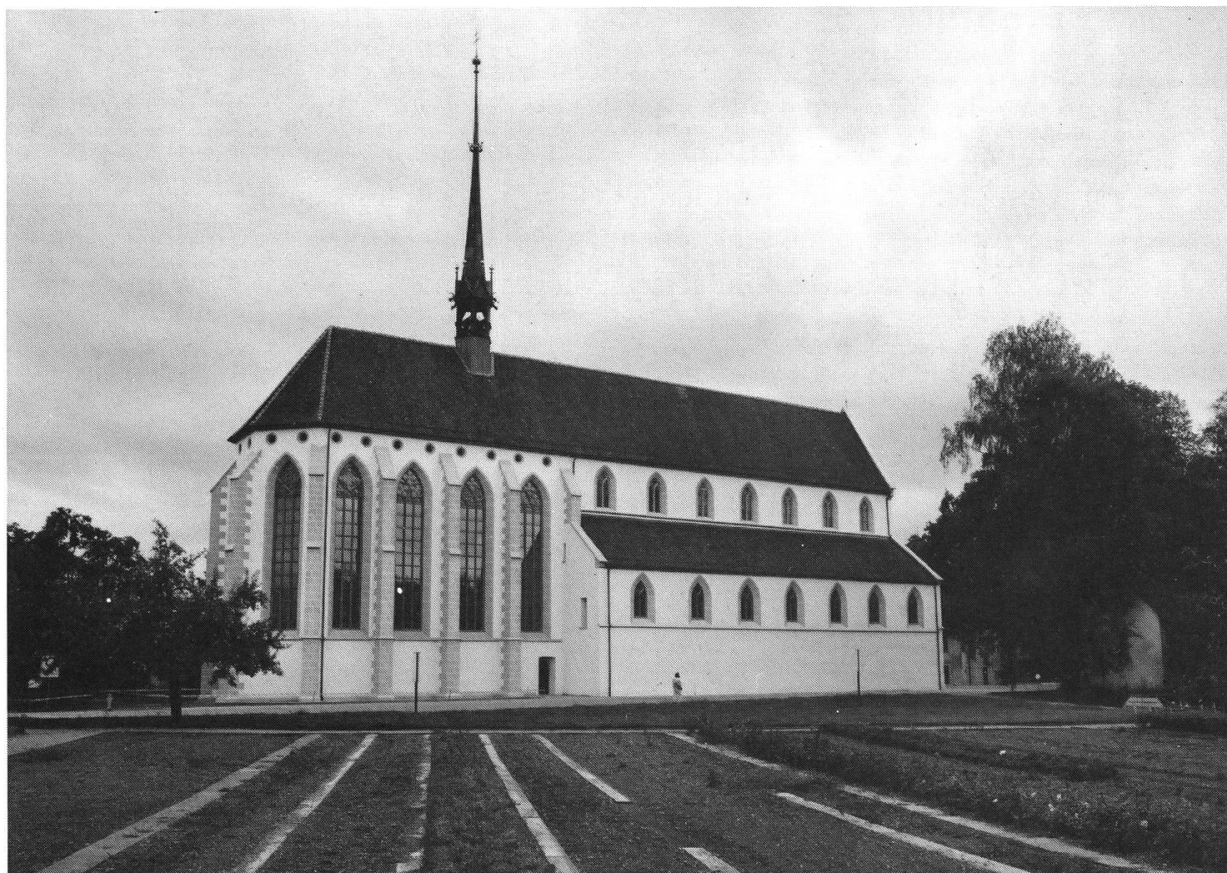
#### *Nach der Restaurierung*

Im nördlichen Obergaden fanden sich grössere Partien des ursprünglichen Putzes und der originalen Bemalung. In Materialzusammensetzung und Struktur konnte der Fassadenputz deshalb weitgehend dem ursprünglichen angeglichen werden. Von der Baupolychromie des 14. Jahrhunderts waren wohl für einige Teile grössere Reste erhalten, für andere jedoch nur geringe Spuren, so dass wir uns bei analogen Bauten der Nordschweiz, des Elsasses und Süddeutschlands umsehen mussten<sup>5</sup>. Die Fassung der Hausteinpartien – Strebepfeiler, Fenster- und Türgewände, Masswerk, Gesimse – folgt im Sinne einer regelmässigen Quadrierung der strengen Struktur der formierten Bauteile, und zwar unter Verwendung der alten Masseinheit, dem Brugger Schuh (29,3 cm). Die Bemalung der Werksteine wurde einerseits zur Zier angebracht, hatte aber primär schützende Funktion. Jeder Stein, der aus der Muttererde gewonnen wird, zerfällt infolge der Witterungseinflüsse. Diese Erkenntnis besass bereits die Antike. Damals wurden z. B. die Säulen mit Stuck überzogen.
