Die Instandstellung der Bremgarter Reussbrücke

VON KONRAD VÖGELE

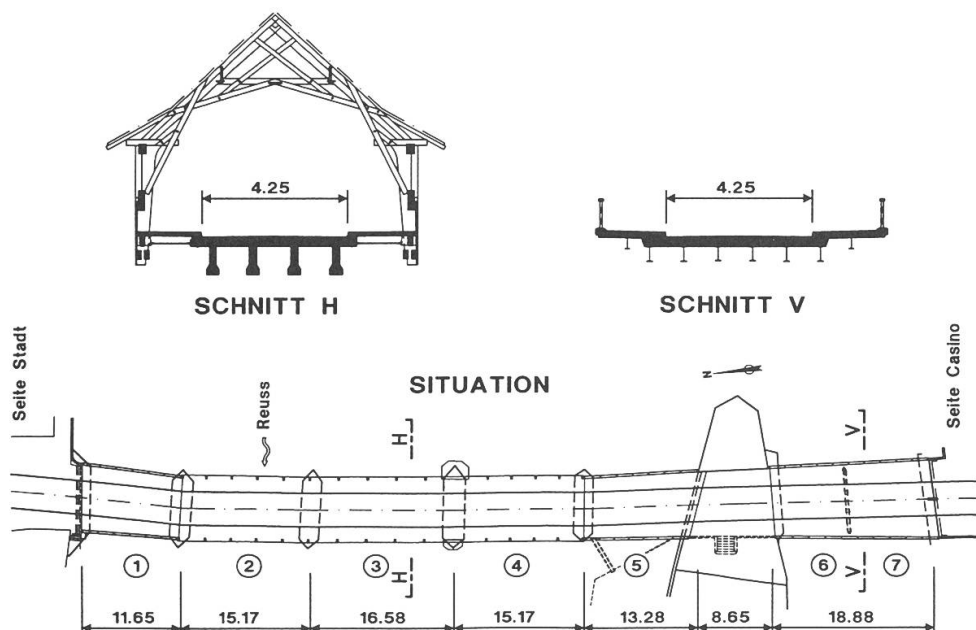
Eine erste Inspektion an der Untersicht erfolgte 1994 mit dem Pontonierfahrverein. Dabei stellte man fest, dass die tragende Holzkonstruktion stark gelitten hatte und eine umfassende Wiederherstellung nötig war.

Die zu niedrige lichte Höhe im Fahrbahnbereich der alten Holzbrücke hatte immer wieder zu Beschädigungen der Dachkonstruktion durch Lastwagen geführt. Entsprechende Reparaturen wurden periodisch ausgeführt.

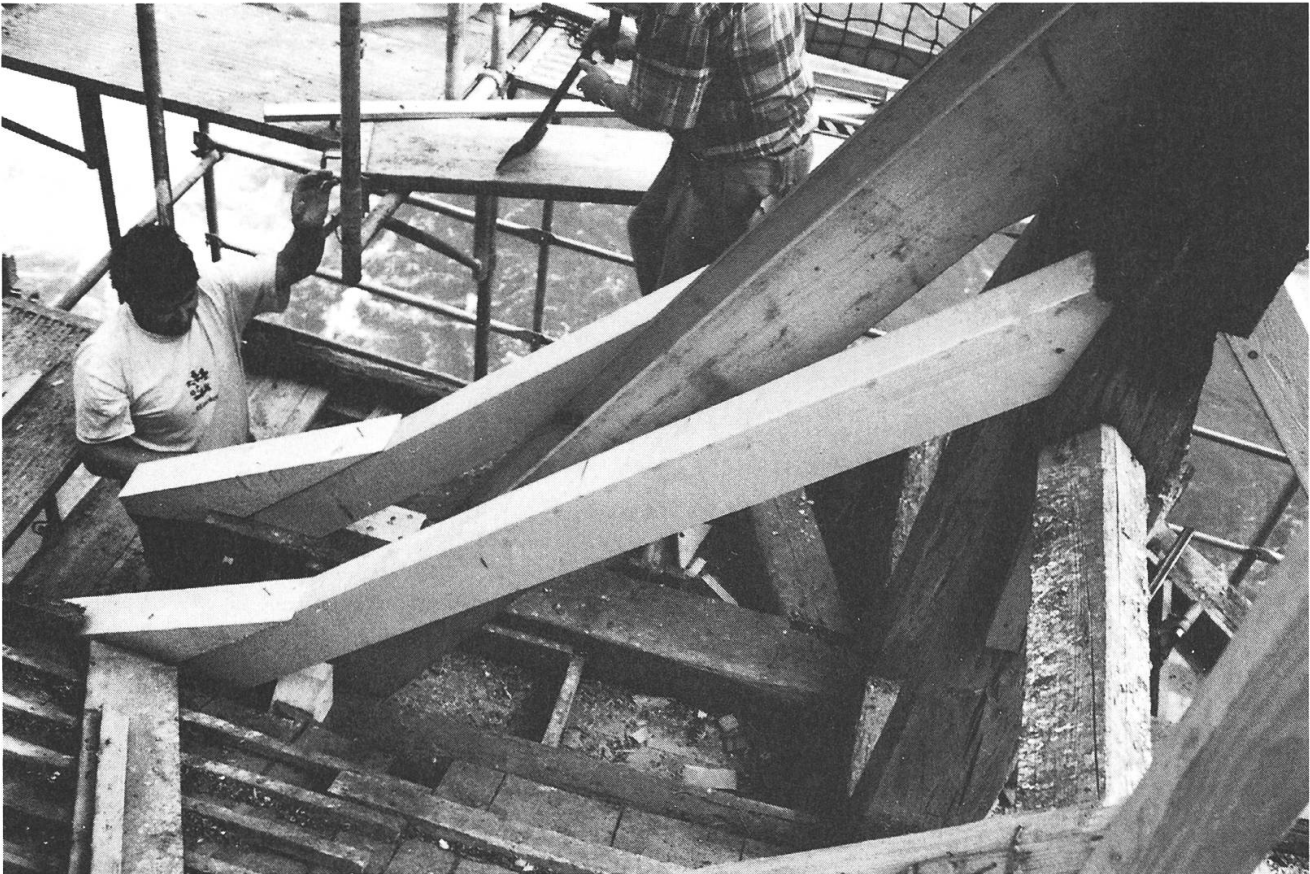
**Instandstellung der
Agatha-Kapelle**

Die beiden Kapellen stellte man zudem in Zusammenarbeit mit der Denkmalpflege innen und aussen instand. Bei der Agatha-Kapelle musste der Dachstuhl neu erstellt werden; die Glocke wurde ausgebessert und ein neues Bronze-Gleitlager eingebaut.
