Das Tätschdachhaus an der Schodolergasse 18

Ein Kurzbericht über den Umbau 1996 / 1997

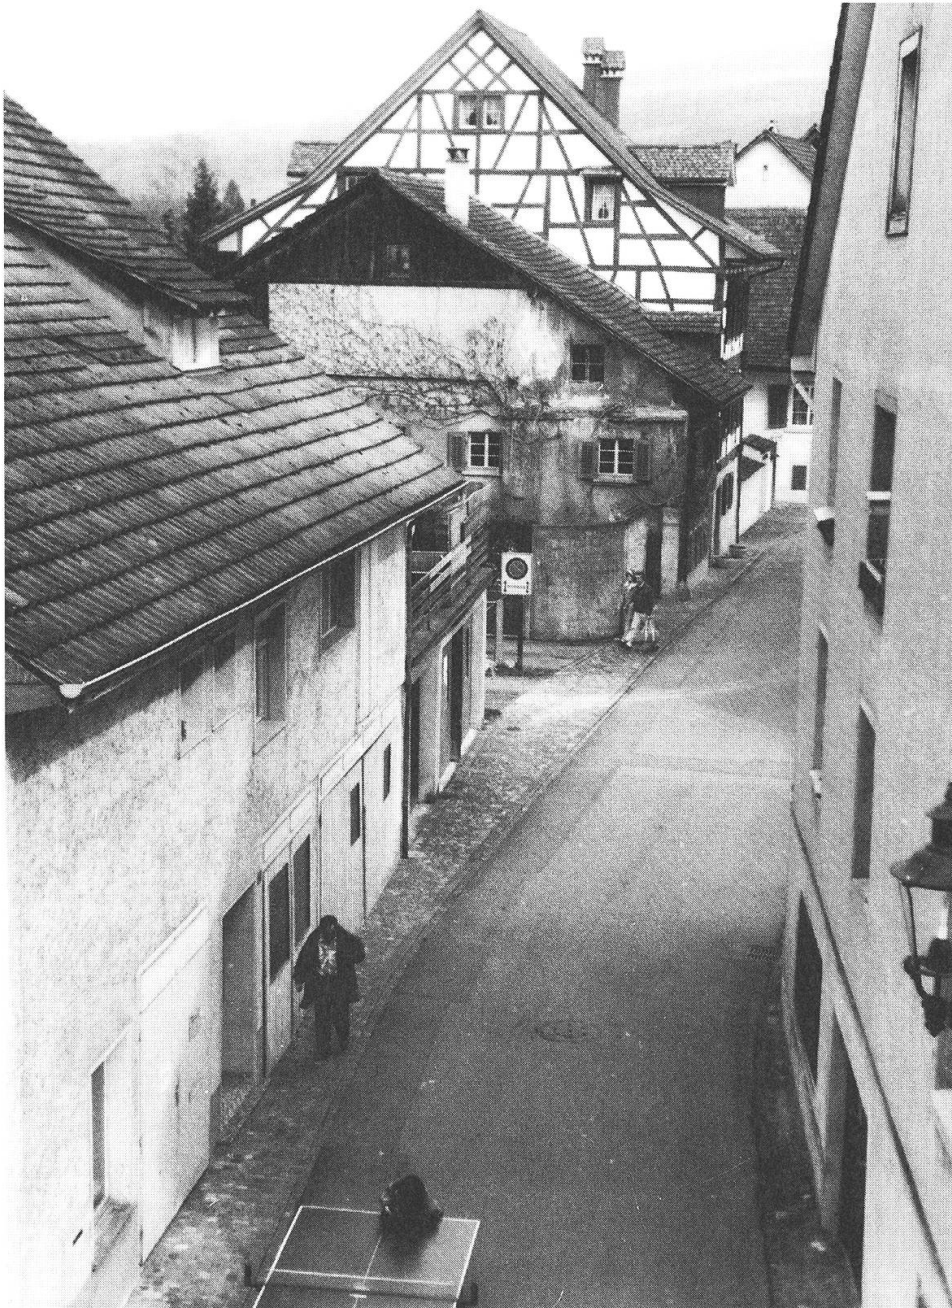
Vor der Renovation:
**Bescheiden duckt sich
das unansehnlich
gewordene kleine
Tätschdachhaus unter
die hohen Giebel der
Nachbargebäude.**

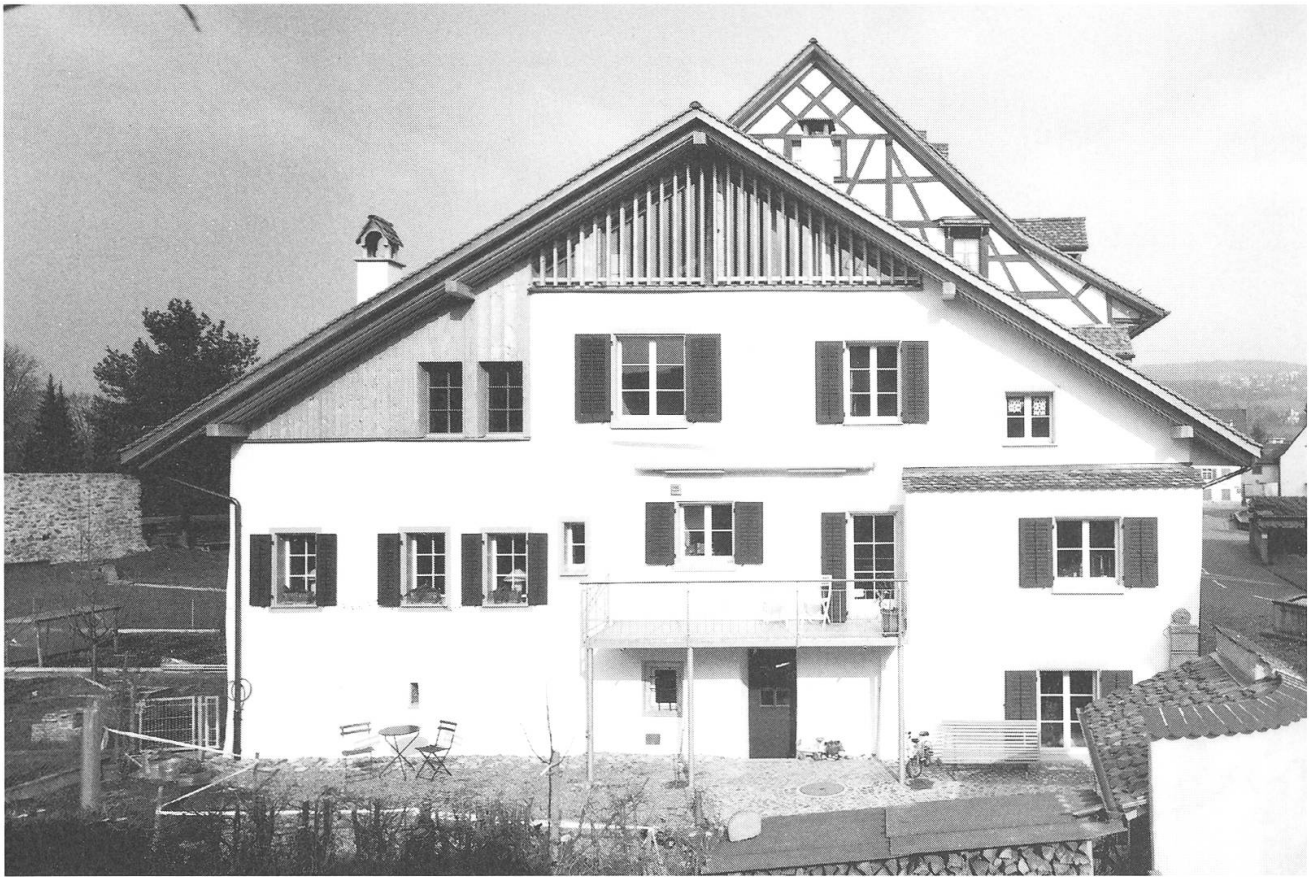
Nach der Renovation:
**Die überlieferte
Gliederung des Baus und
die modernen Ergänzungen
drücken sich im
bewegten Spiel der
Fenstergrößen, der Vor-
und Rücksprünge der
Fassade und der
unterschiedlichen
Baumaterialien aus.**
